## *Maisons Paysannes de Moselle*

### **LA MAISON D'EMILIE, à Insming**

#### **Les matériaux. Nature, état, et désordres apparents en 1992, à l'acquisition de la maison**

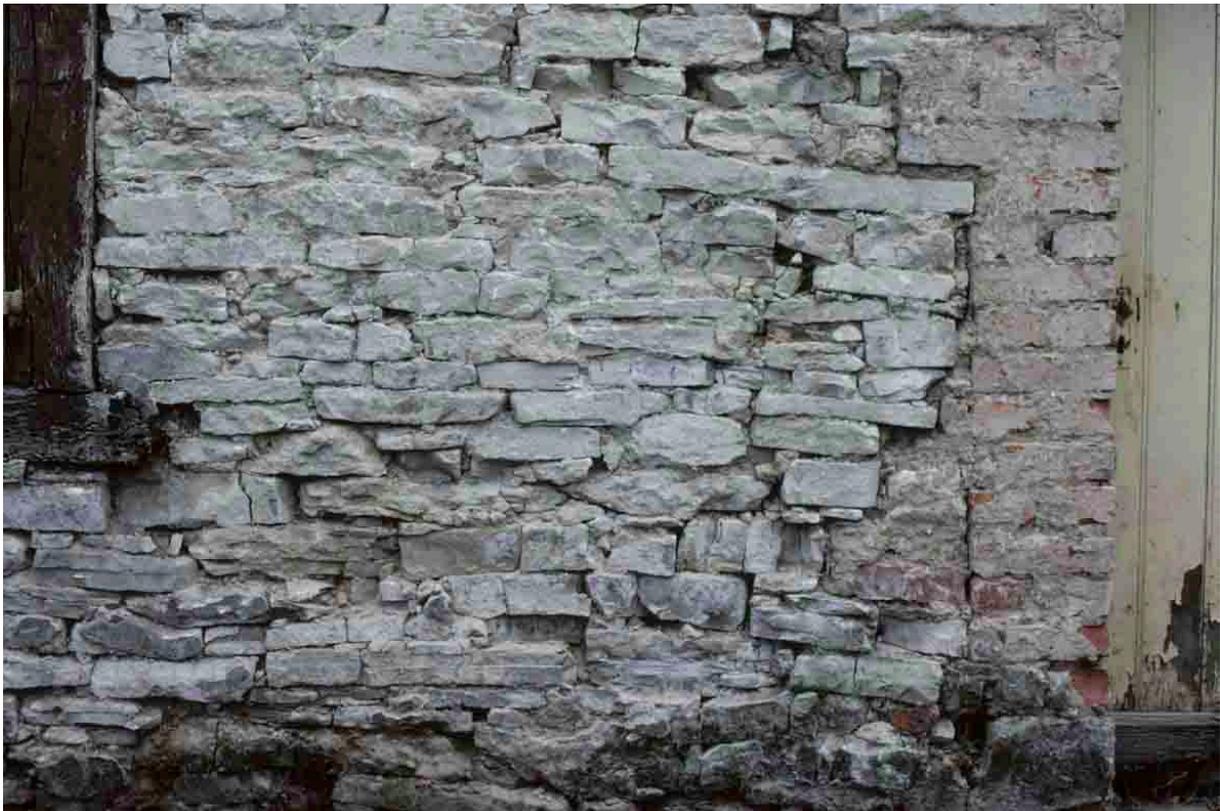
Le **rez-de-chaussée** est construit de pierres enduites d'un mortier vraisemblablement hydraulique. L'appareillage est en pierre de muschelkalk de nature gélive. Le crépi est tombé sous allège des fenêtres et les soubassements du mur sont dégradés, avec gel des pierres. Une courte pièce de bois vers l'angle droit, provoque une fissuration de la maçonnerie.

*Les solutions consisteront à déposer cette pièce de bois, qui n'a pas de raison d'être ; à recrépir la maçonnerie, à l'aide d'un mortier de chaux aérienne, suffisante car la façade avant, orientée au nord, n'est pas exposée aux pluies ; à drainer le bas du mur pour évacuer l'eau qui remonte par capillarité du sol. Comme il n'est pas prévu de mettre de gouttière sur ce versant, les chutes de pluies, qui rejaillissent, seront à surveiller.*

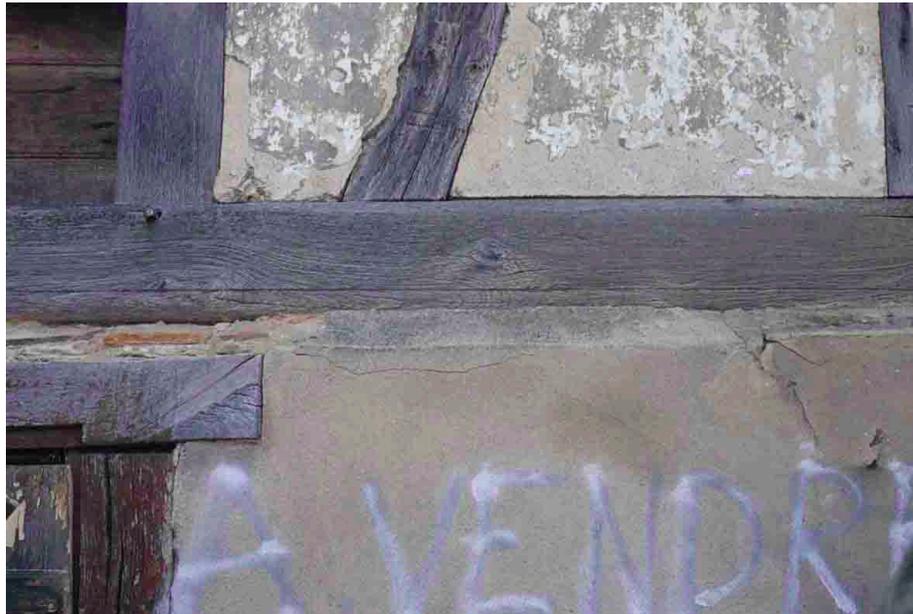
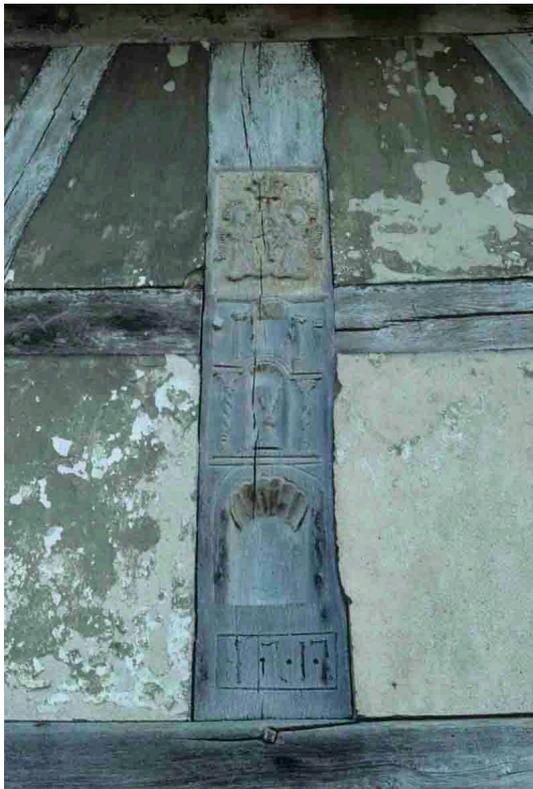
La sablière intermédiaire, à double élément, est moulurée en partie basse, elle repose sur une maçonnerie de pierre de second ouvrage (XIXe siècle). Elle présente de nombreuses piqûres d'insectes sur sa partie basse. Ce bois sera à traiter pour permettre la conservation de cette sablière.

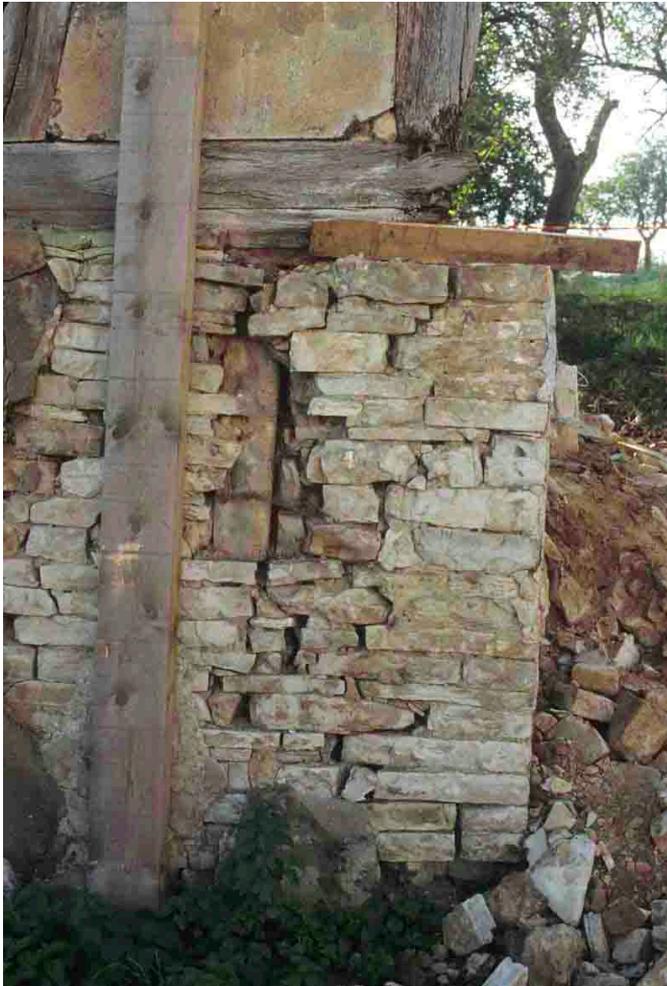
Le poteau cornier droit est usé au pied, au contact de la sablière intermédiaire. La nouvelle avancée de la façade et du pignon vient en épaisseur sur ce poteau qui reste toutefois dégagé. La sablière de la façade avant repose d'abord sur le poteau cornier. Elle évite la sablière-entrait de la ferme, et déporte le poteau de la première sablière.

*Solution. La base du poteau sera réduite pour reposer sur la nouvelle sablière intermédiaire du pignon. Cette solution n'est toutefois pas traditionnelle parce qu'il aurait fallu, dans l'ordre, faire reposer la sablière du pignon sur celle de la façade, mais ce n'était techniquement plus possible, à cause de l'usure du poteau cornier que nous avons voulu conserver.*

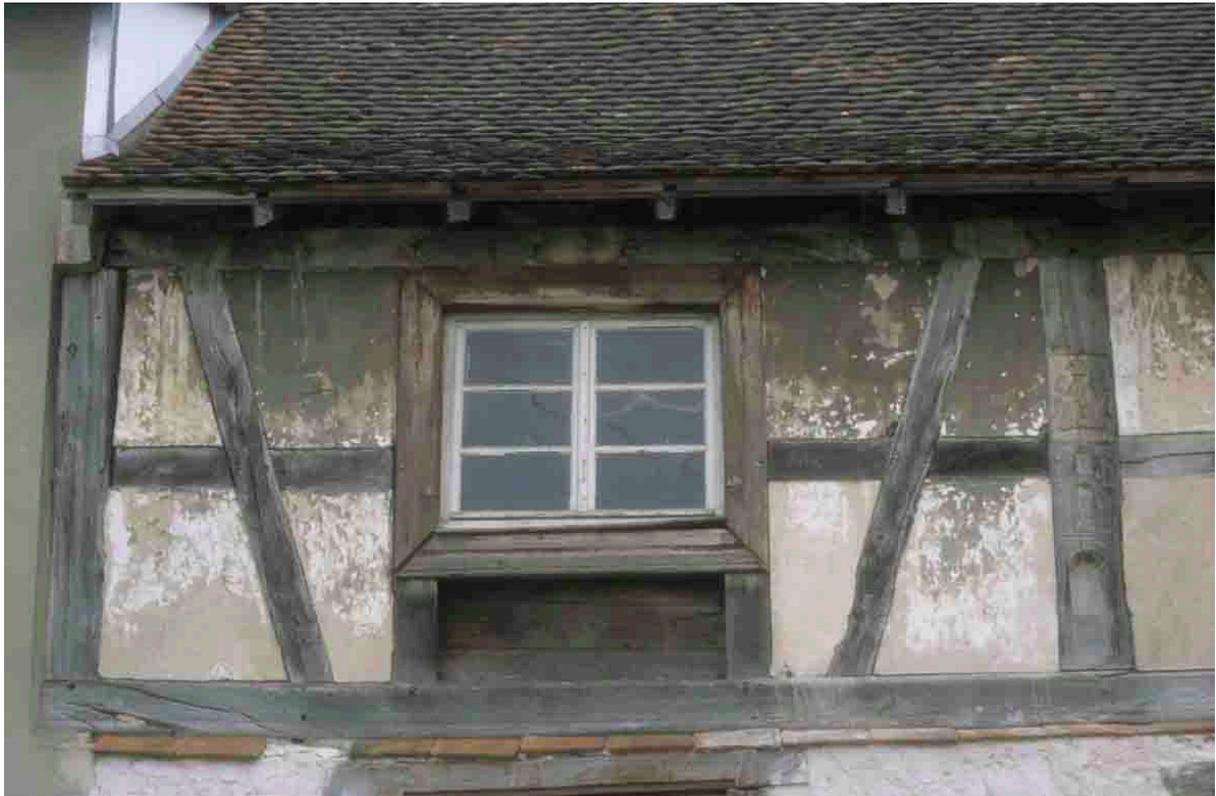
Le pan de bois de l'étage est en torchis, recouvert d'enduit visiblement hydraulique assez épais, sur lequel on observe des traces de laits de chaux. Certains des hourdis sont légèrement déchaussés mais toujours solidaire du pan de bois.

*Ils seront maintenus en l'état, la façade ne prenant pas la pluie, et remblayés quand l'écartement du pan de bois est trop important.*

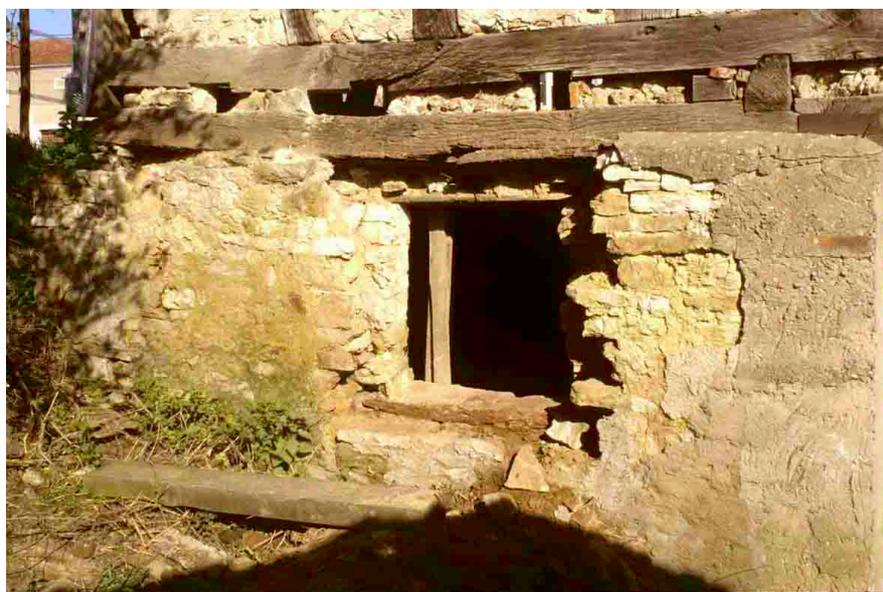
La maçonnerie de pierre de rez-de-chaussée, sur la partie gauche, est cisailée au niveau de l'angle gauche et du piédroit gauche de la porte, construit en briques de laitier. Toutefois, les aplombs de ces angles sont bons.

*Elle devra être conservée en état, pour son historicité, à condition de ne plus être porteuse. Il faudra donc prévoir, à l'intérieur, contre ce mur, une poutre de soutien des solives. Elle sera bien sûr crépie d'un enduit à la chaux traditionnel.*

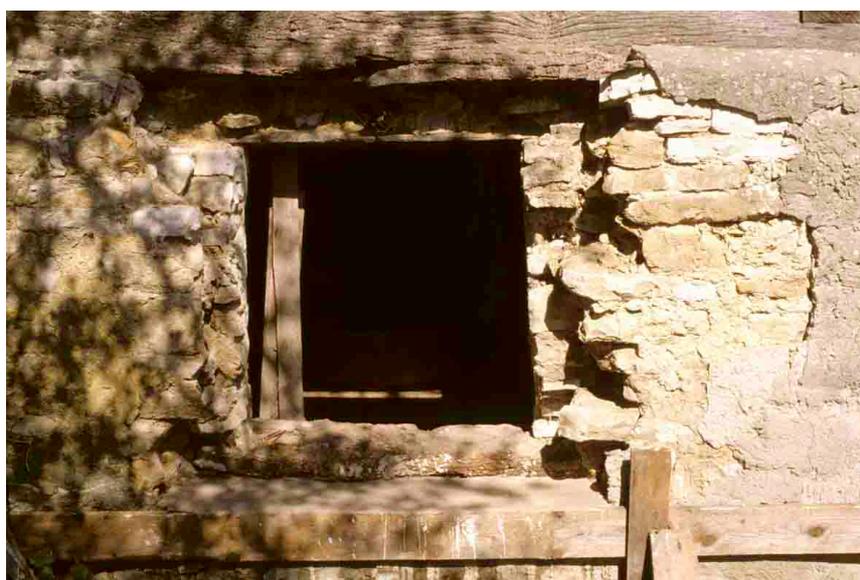
Sur la partie, à gauche de l'entrée, l'encadrement de bois rapporté de la fenêtre est récupérable, légèrement sorti, il a entraîné la maçonnerie du dessus.

*La partie de maçonnerie, autour de l'encadrement, sera maçonnée avec des moellons. Elle ne comportait pas d'encadrement d'ouvertures. Nettoyé, l'ancien encadrement sera remis en place.*

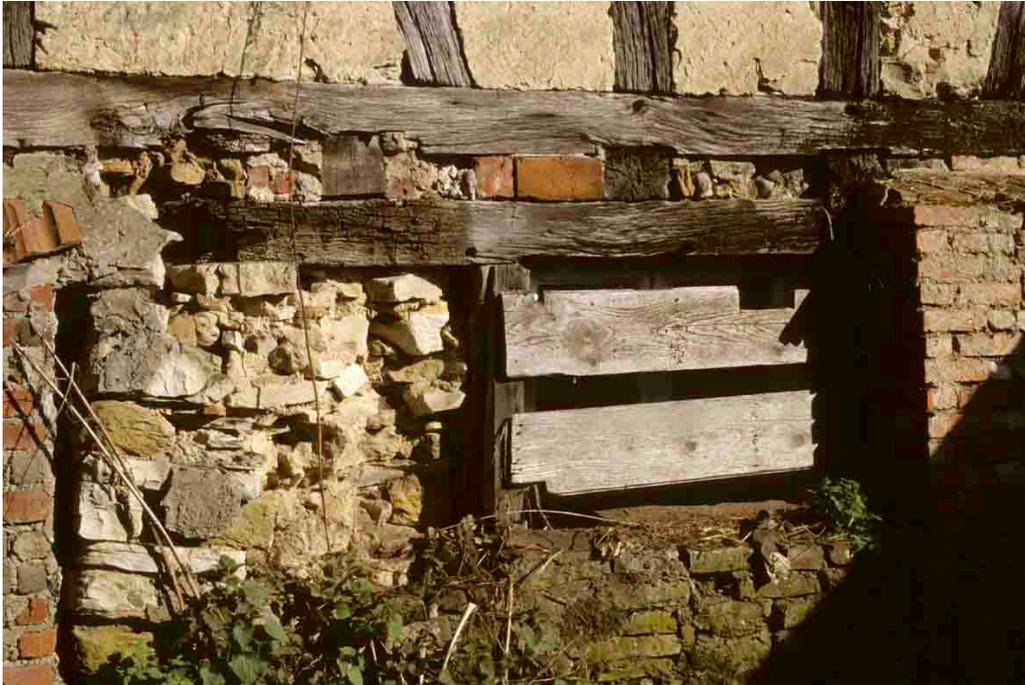
Sur la partie droite, la maçonnerie de pierre, déjà reconstruite par un ancien propriétaire, a perdu son parement extérieur. Elle devra être réédifiée, du piédroit droit en brique de laitier de la porte d'entrée, jusqu'à la reprise de briques de terre cuite, élevée contre le voisin.

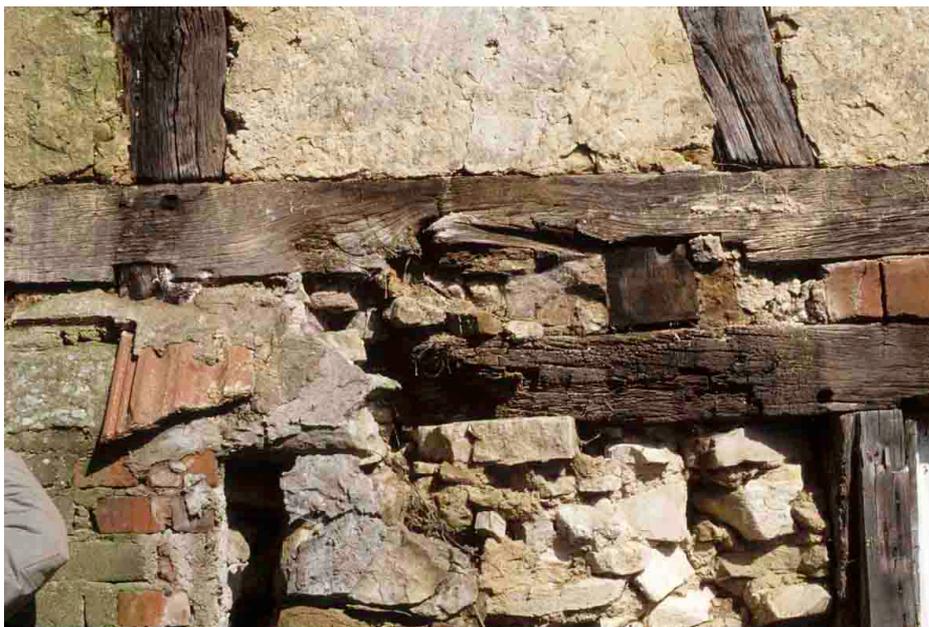
La sablière intermédiaire est en deux pièces de chêne. L'élément inférieur a été détérioré, sur la gauche, certainement par une gouttière ; vers le centre et à droite, par les infiltrations qui se sont produites derrière le solin de maçonnerie du rez-de-chaussée, qui la recouvre au contact avec le piédroit de brique.

Cette partie, comme l'encadrement de fenêtre, sera à remplacer, par contre, la sous sablière de gauche pourra être maintenue, mais traitée, parce qu'elle est assez attaquée par l'humidité.

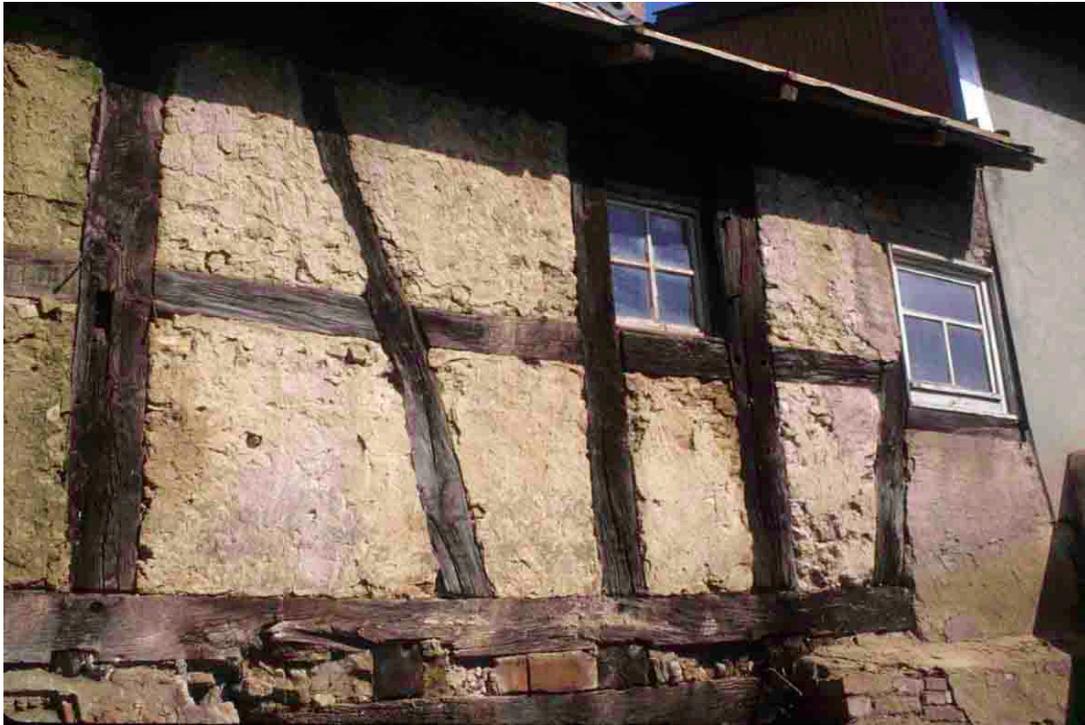
Le pan de bois de l'étage est constitué de deux potelets et deux décharges divergentes. On observe toujours une double sablière, avec trace d'assemblages sur le poteau, en bas à gauche. On observe une reprise de maçonnerie à droite, sous la sablière, et le pourrissement de la sablière, sur la gauche, au contact du piédroit de brique.

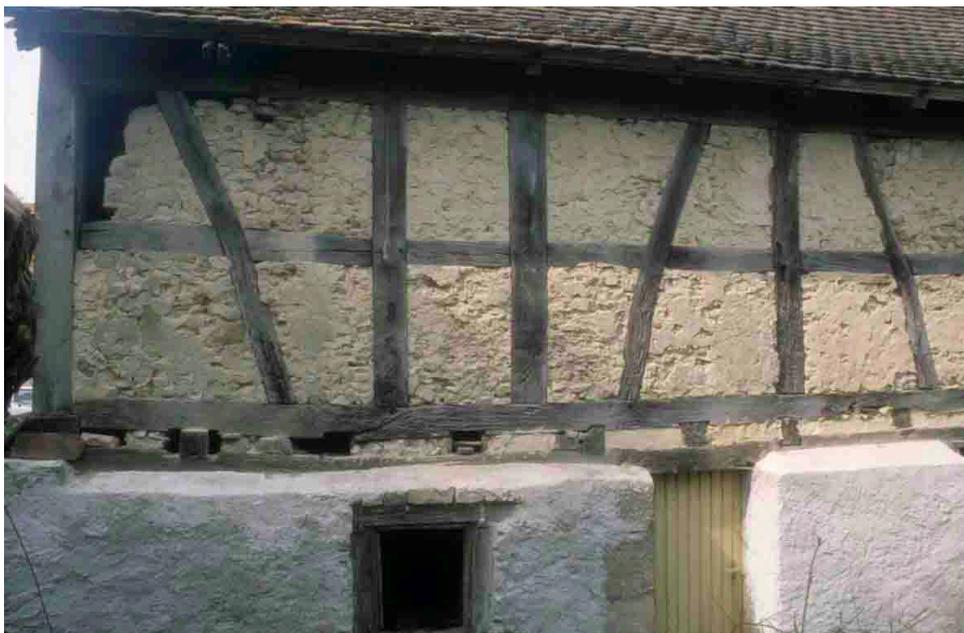
Les hourdis du pan de bois de l'étage sont en pierre sur la partie gauche, en brique de terre cuite sur la partie droite.

*Ils pourront être conservés en état, mais recouverts d'un nouvel enduit ; à l'exception d'un seul qui sera laissé en l'état, et recouvert d'une vitre, à titre de modèle.*

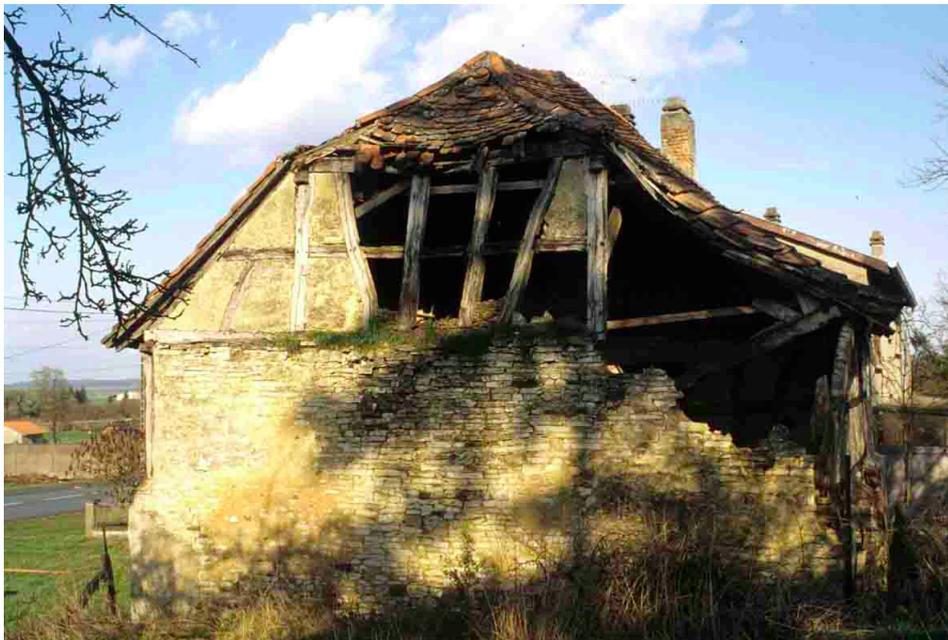
Ce pignon ouest, exposé aux vents dominants et aux pluies, a été fortement dégradé au niveau du triangle en pan de bois. Cette dégradation a provoqué une dégradation partielle de la maçonnerie des niveaux inférieurs. La quasi rupture de l'entrait-retroussé de la demi-croupe a entraîné une déstabilisation générale de la charpente et des appuis de la travée droite de la maison. Il en résulte un affaissement de la faîtière dû à la perte des appuis verticaux du pignon. Cet affaissement a entraîné le ripage vers l'avant des chevrons, dont les tenons sont sortis de leurs mortaises. Le lien de ferme est déporté par rapport au faitage d'à peu près 30 à 40 cm.

Comme autre conséquence de cette perte de structure, la ferme intérieure présente une rupture de la sablière intermédiaire, au niveau du lien de ferme, cette ferme ayant été tirée vers l'extérieur. On observe également une rupture du lien de ferme gauche, la destruction de la maçonnerie du pignon par l'arrière, provoquant un certain basculement vers l'extérieur du mur arrière et le versement du pignon vers l'intérieur.

La maçonnerie de pierre du pignon, haute du rez-de-chaussée et de l'étage, est fortement dégradée sur l'arrière. Cette maçonnerie est par ailleurs mal construite, et faite de calcaire du Muschelkal gélif

*Il n'y aura d'autre solution que de démonter le pan de bois du triangle, après dépose de la charpente et de la couverture de la partie droite du toit, d'araser la maçonnerie de pierre jusqu'au niveau du rez-de-chaussée, pour donner à ce pignon un apparence plus conforme à la tradition, et de reconstruire un pan de bois neuf, sur la hauteur de l'étage et du triangle du pignon, en prenant modèle sur la ferme intérieure de la maison qui est, elle, en pan de bois.*

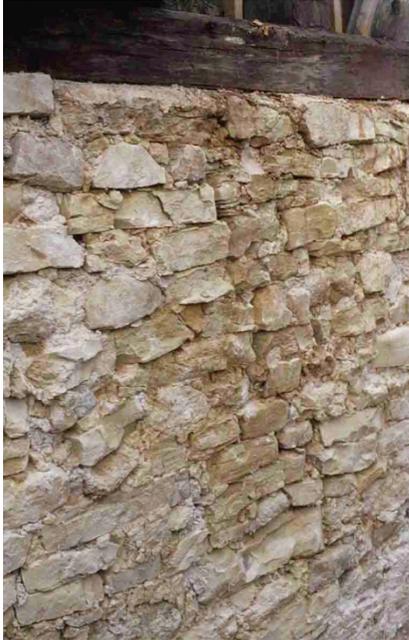
Un désordre nouveau est apparu en cours de chantier, en raison des pluies déversées par la demi-croupe du pignon, qui s'infiltrent dans la mur du rez-de-chaussée qui porte le pan de bois de l'étage.

*Les pierres de la partie centrale du mur, liées à la terre, ont glissé de façon sensible vers l'extérieur et les enduits à la chaux ne résistent pas à l'action cumulée de la pluie et du gel. La seule solution sera de placer une discrète gouttière sur la toiture, avec évacuation de l'eau par le versant, et la façade arrière de la maison.*

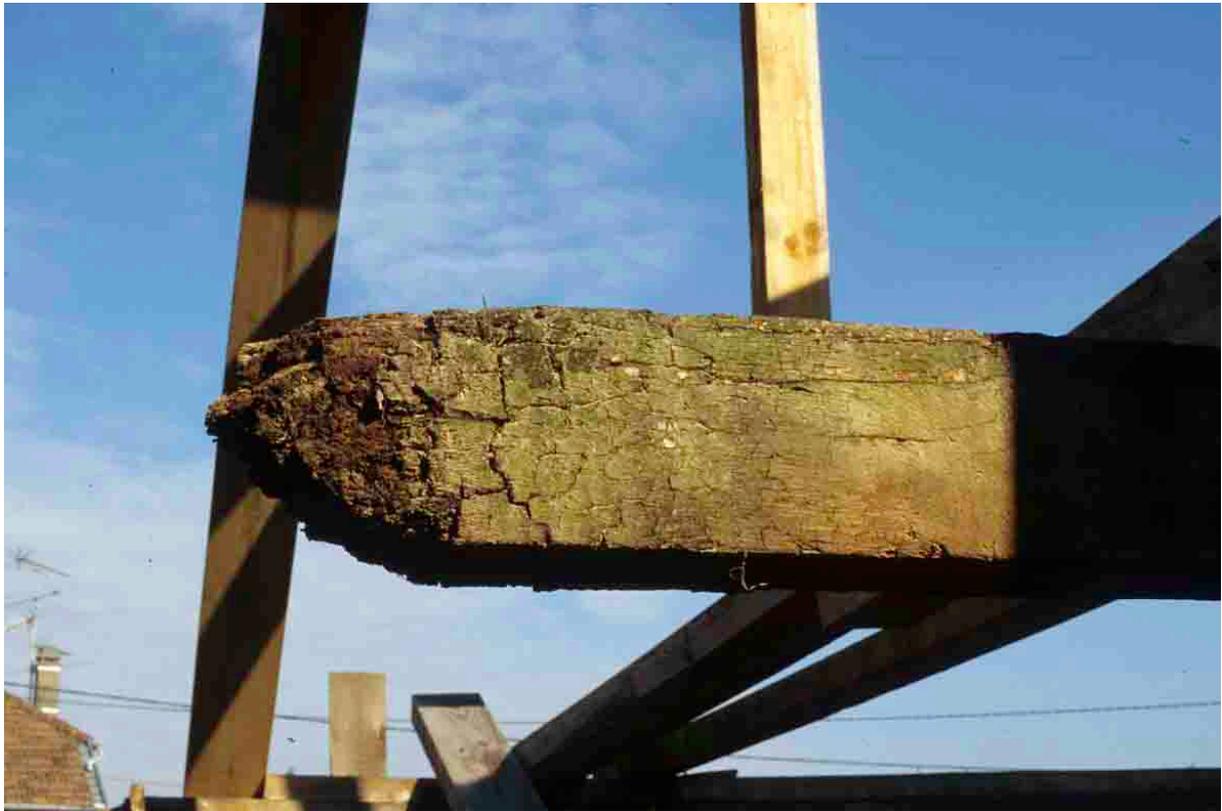
Elle est constituée de pan de bois de chêne, avec remplissage de torchis d'origine. Protégé de la pluie, elle se trouve en bon état, sauf qu'elle a été tirée vers l'extérieur, suite à la rupture du lien de ferme.

*Le lien sera rétabli par greffage lors que la reconstruction de la charpente. Le pan de bois de cette ferme étant en bon état, le torchis, qui est d'origine, sera simplement enduit au mortier de chaux aérienne, ou au plâtre.*

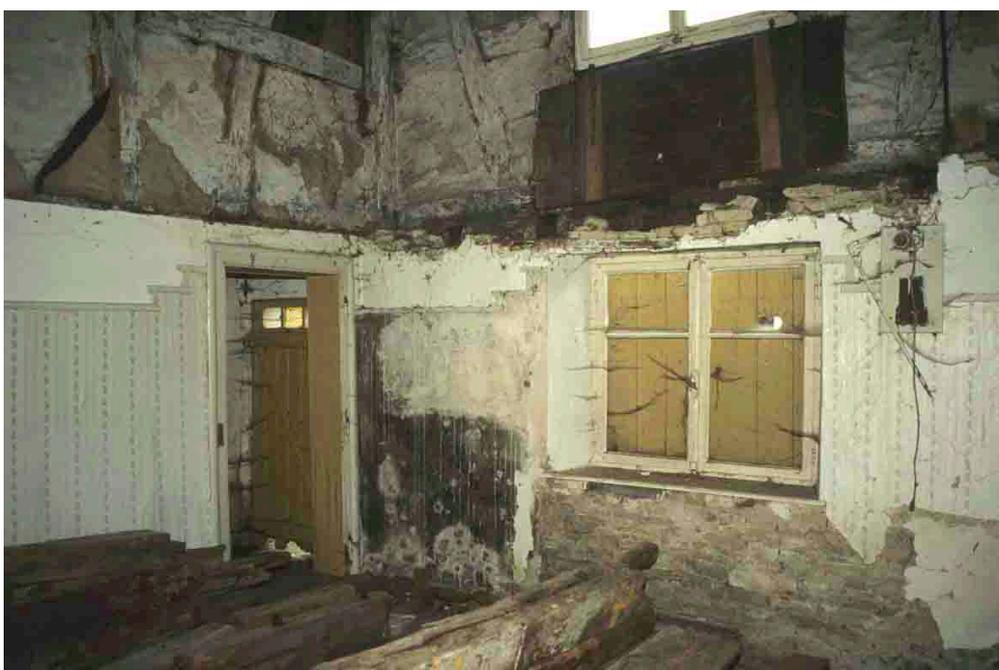
Le solivage, constitué de poutres de chêne moulurées, a été déposé et scié au niveau des embrèvements. Les murs sont enduits et recouverts de papier peint. Le sol est constitué d'un plancher en très mauvais état, certainement directement posé sur la terre. La maison ayant tendance à s'enfoncer par le centre, on observe un dévers sensible de la sablière intermédiaire du pan de bois, entre le poêle et la cuisine, sur laquelle reposent les solives.

*Travaux projetés : reposer un solivage de récupération, identique à celui qui a disparu, avec un double plancher pour redonner une horizontalité au premier étage. La solution de redresser la structure ne sera pas adoptée, en raison de son coût, de l'obligation de déposer les hourdis d'origine et de redonner des fondations solides au pan de bois. Si le mouvement d'enfoncement se poursuivait, il faudrait le bloquer localement.*

*Les enduits seront refaits, au plâtre ou à la chaux aérienne, avec assèchement du mur avant (de même que pour le mur arrière). Il sera posé un nouveau plancher, sur une chape légère, éventuellement isolée, après drainage du sol.*

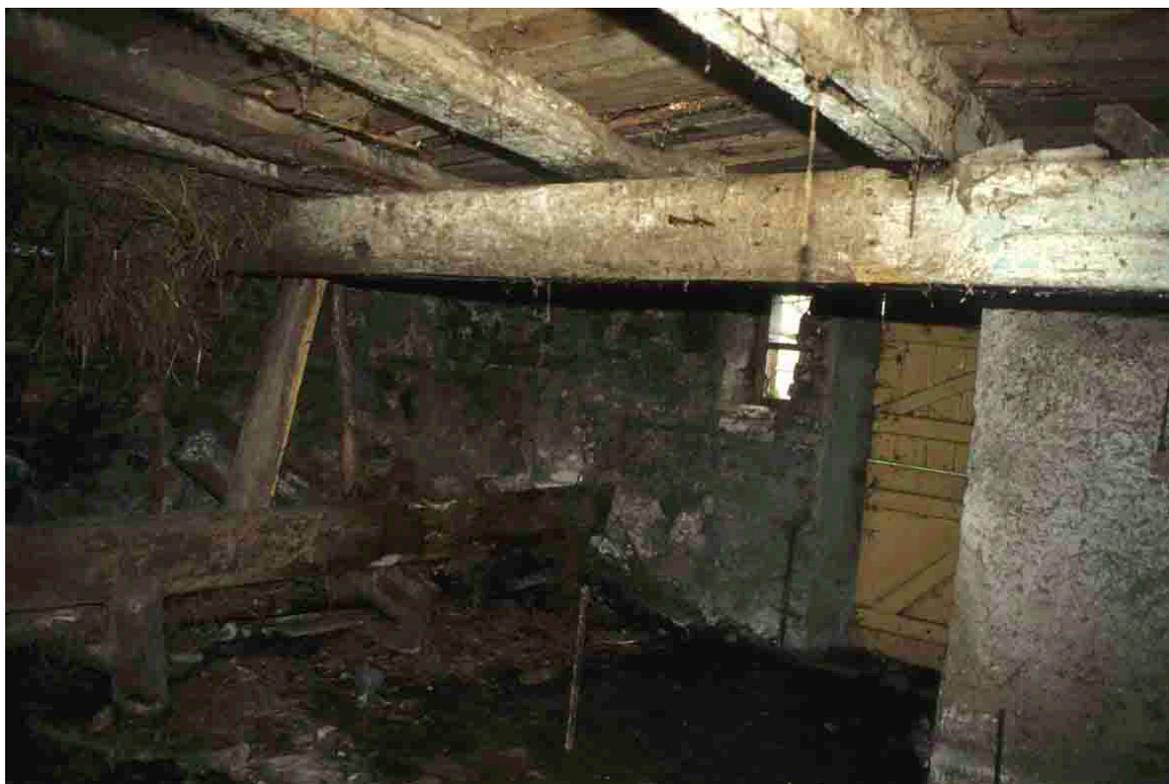
Le sommier, parallèle à la façade, porté par un dégrossissement. Les solives portent deux encoches correspondant à l'encastrement de l'ancien « bouzillage ». *Le sol de brique est à conserver après assainissement du sol humide. On observe un important phénomène de remontée d'eau du sol, dès que l'on creuse dans le sol de l'écurie.*

*Les solives qui ont été déposées étaient autrefois fixées par un assemblage à queue d'aronde dans la sablière de la façade. Il sera nécessaire qu'elles y soient de nouveau maintenues, pour qu'elles puissent jouer leur rôle de tirant.*

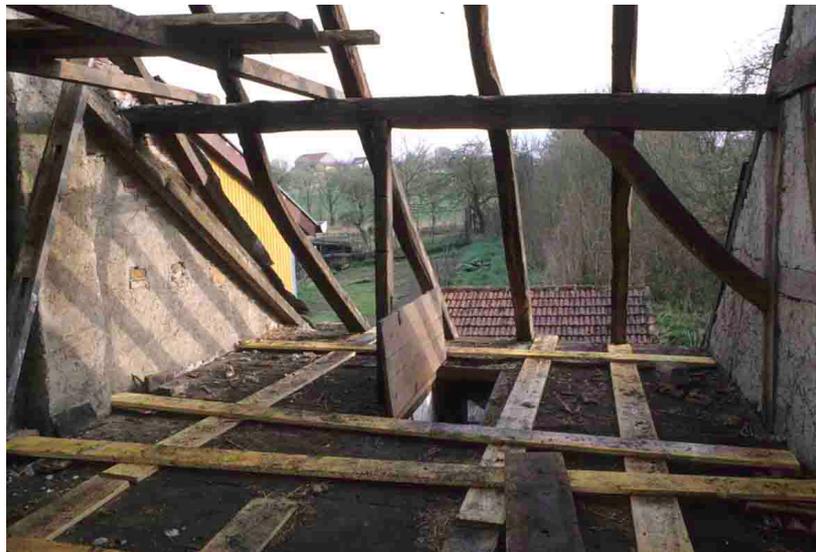
Ce grenier ne possède pas de surcroît. La partie arrière du pignon a été détruite, la séparation avec le voisin ne consiste qu'en une cloison de brique légère, non porteuse. Le plancher est en mauvais état.

*Les chevrons apparents, calcinés (par incendie ou longue imprégnation de fumée chaude) devront être doublés, entre la panne intermédiaire et le faîtage. Ils seront masqués par une isolation.*
