Maisons Paysannes de Moselle

# **LA RESTAURATION DE LA MAISON DU CLEMENT**

**A Bisping (Moselle)**

Décembre 2009

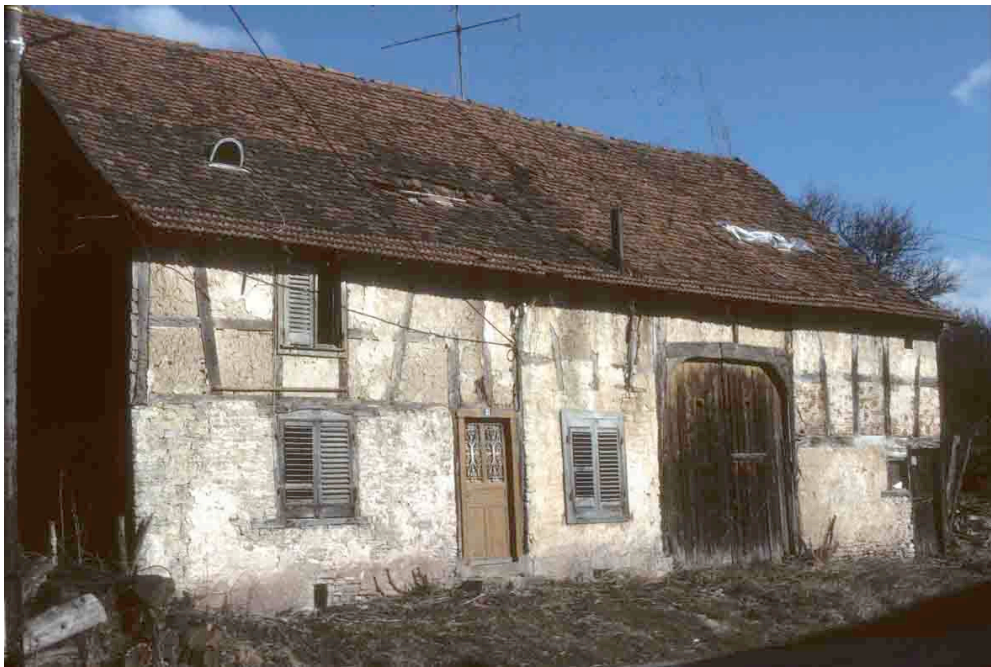
*La maison, en février 1980, avant le début des travaux*

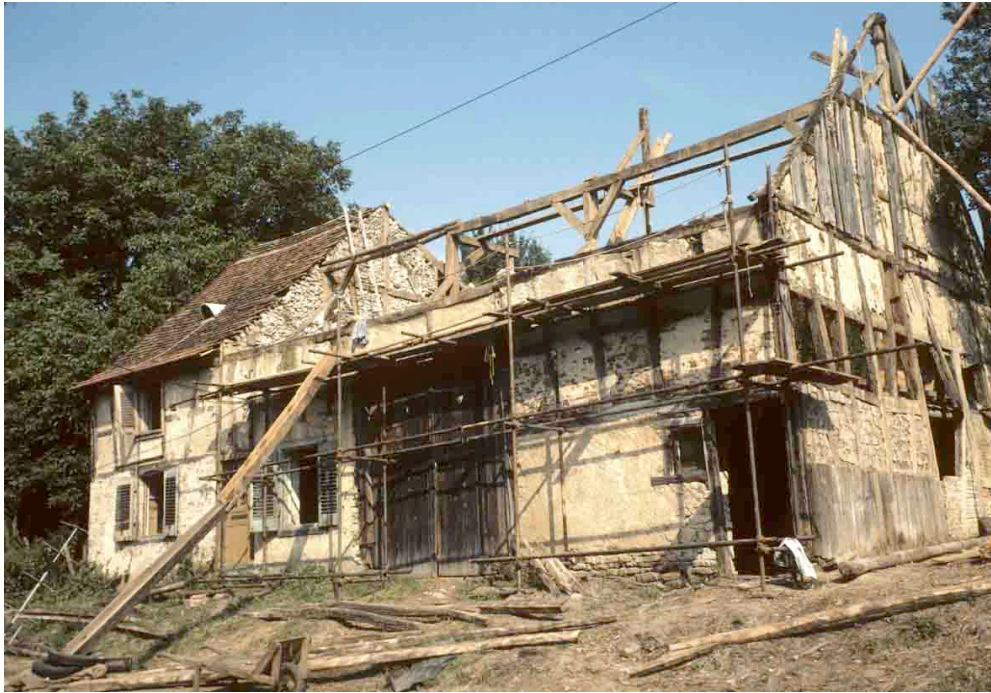
*La maison, privée de sa toiture, en août 1980*

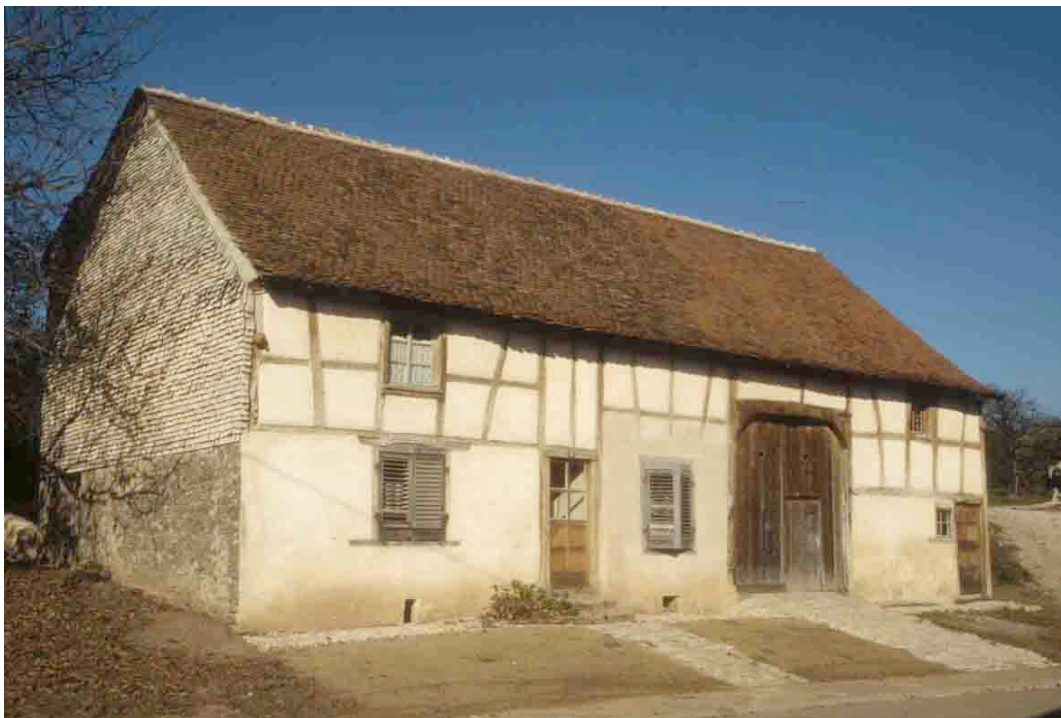
*La maison, restaurée, en 1988*
