LA MAISON D'EMILIE, à Insming

La charpente. *Etat, désordres et restauration.*

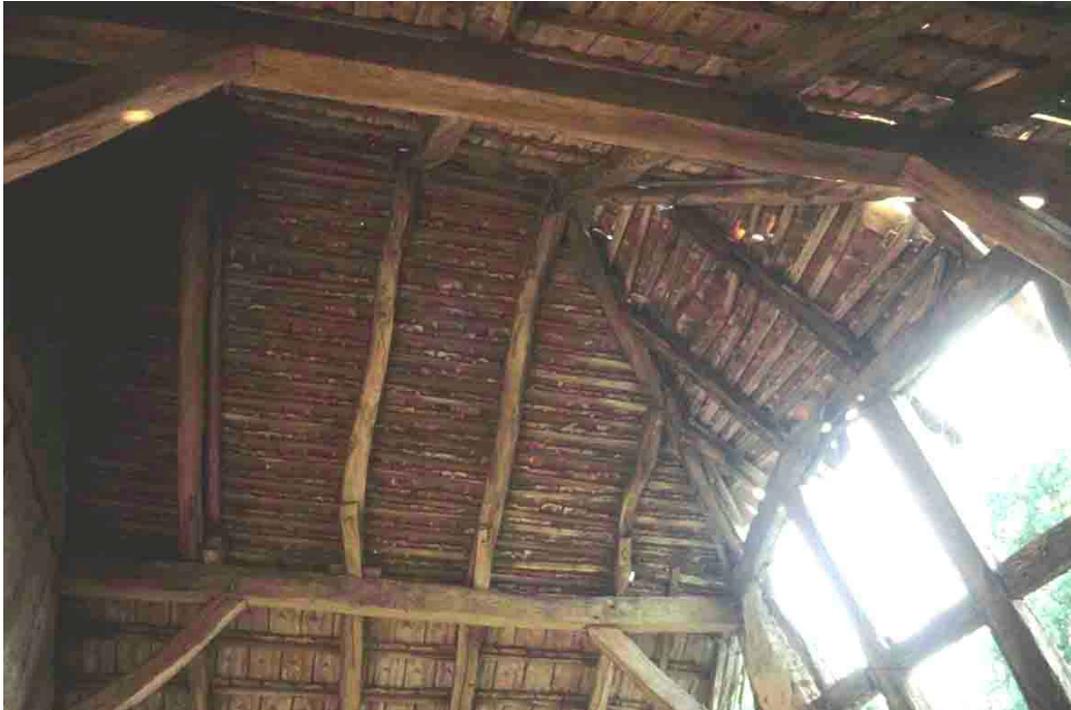
La charpente du corps d'exploitation, composée d'une demi-croupe, de deux pannes et de chevrons enfourchés avec leurs vis-à-vis en leur sommet.

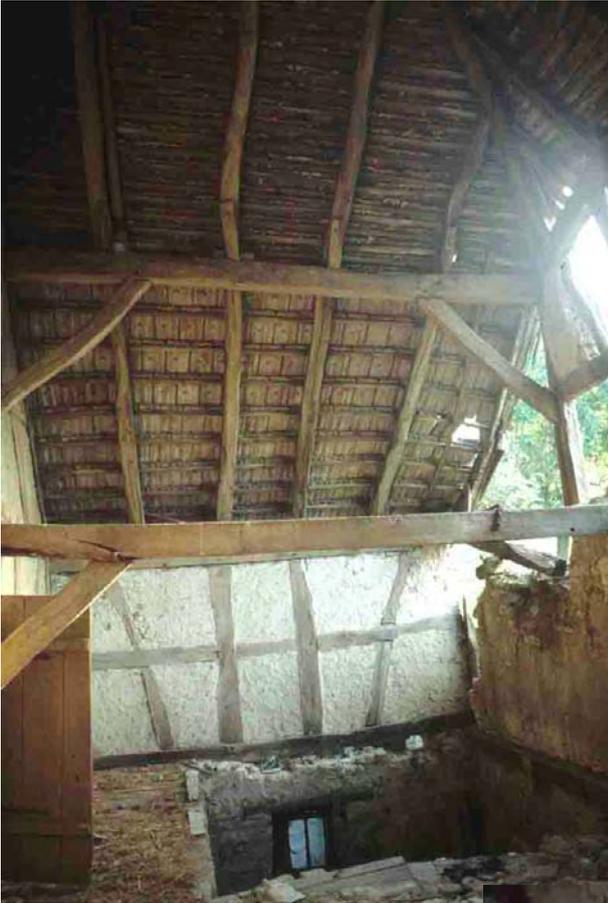
La charpente du fenil, avant travaux, en 1992. L'unique panne sablière est triangulée à l'un des poteaux du pignon par une écharpe, tandis qu'un lien de ferme central, situé au niveau des sablières, également triangulé, relie le pan de bois du pignon et celui de la cloison centrale.

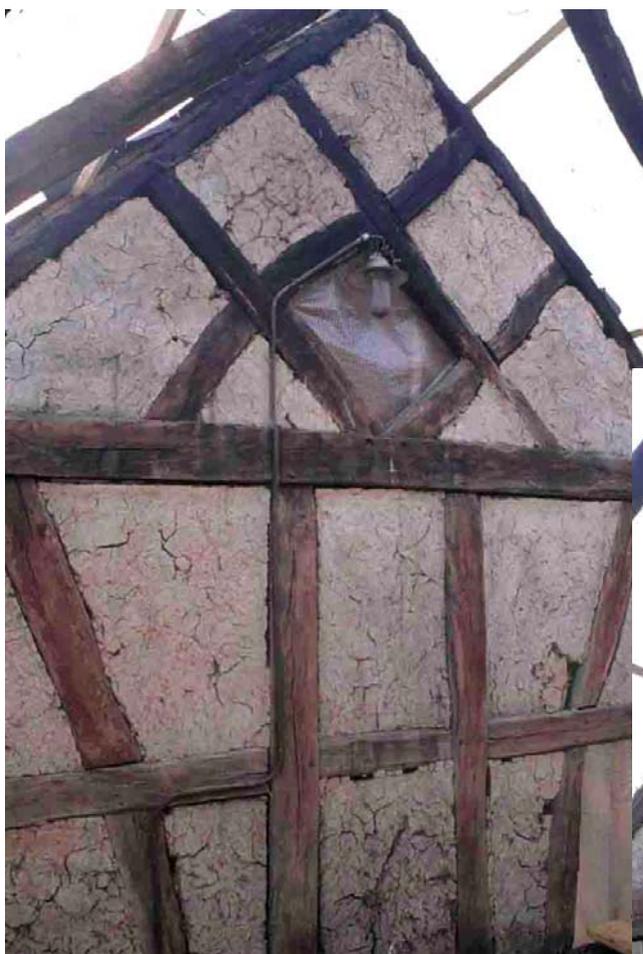
Le haut de a ferme centrale, sans arbalétriers, est simplement constitué de deux chevrons et d'une double croix de saint André. Autrement, la ferme se compose d'un pan de bois ordinaire.

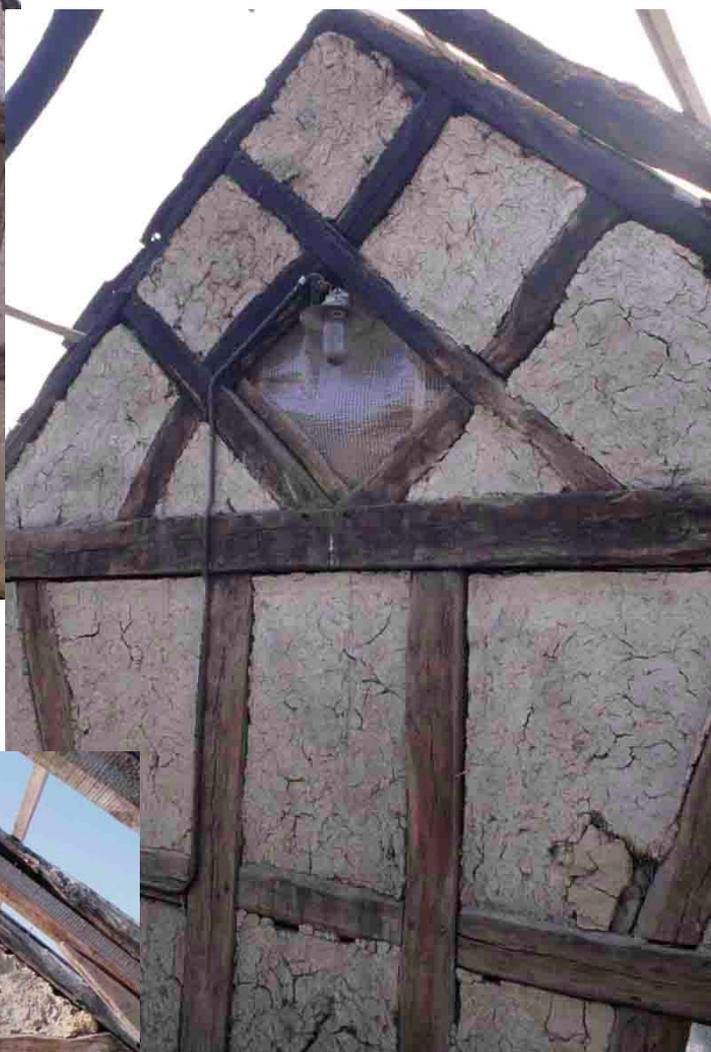
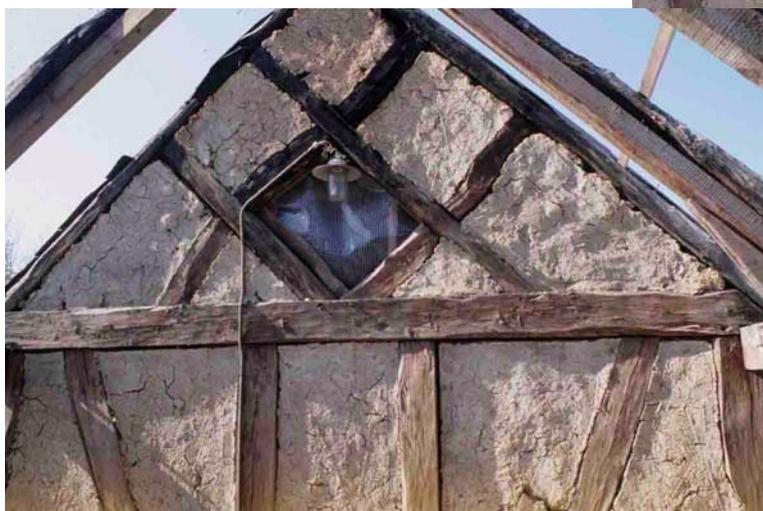
Tout comme à droite, la panne intermédiaire unique est triangulée à l'un des poteaux de la ferme par une écharpe légèrement cintrée. Les chevrons ne sont pas chevillés mais simplement posés sur la panne. Le torchis, qui remplit la ferme centrale, est certainement d'origine.

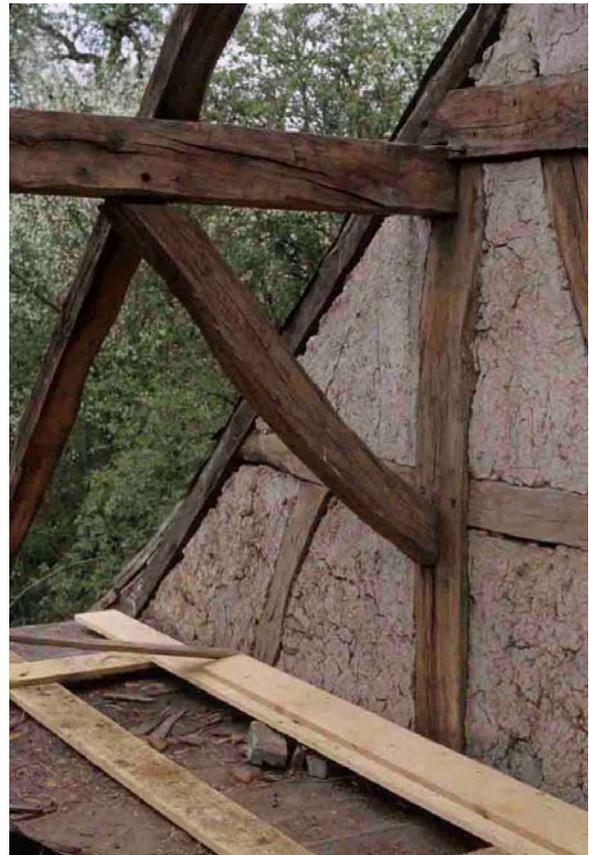
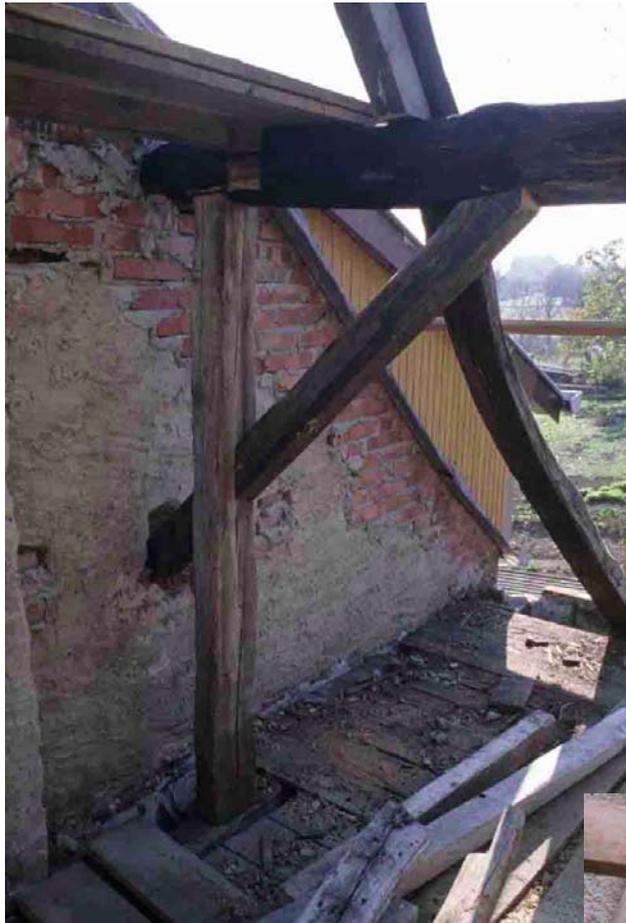
Autrefois, chaque maison avait son pignon propre et les maisons étaient rendues mitoyennes, pignon contre pignon. Au XX^e siècle, la partie arrière du pignon

gauche de la maison d'Emilie a fait place au pignon de brique de la maison voisine, si bien que la panne est devenue flottante. Elle est désormais supportée par un poteau. Auparavant, elle était tenue par arbalétrier, calé contre le conduit de cheminée !!!

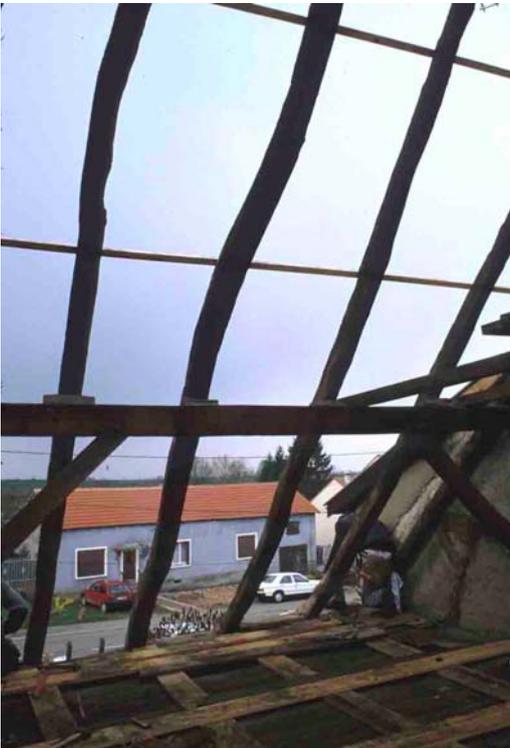
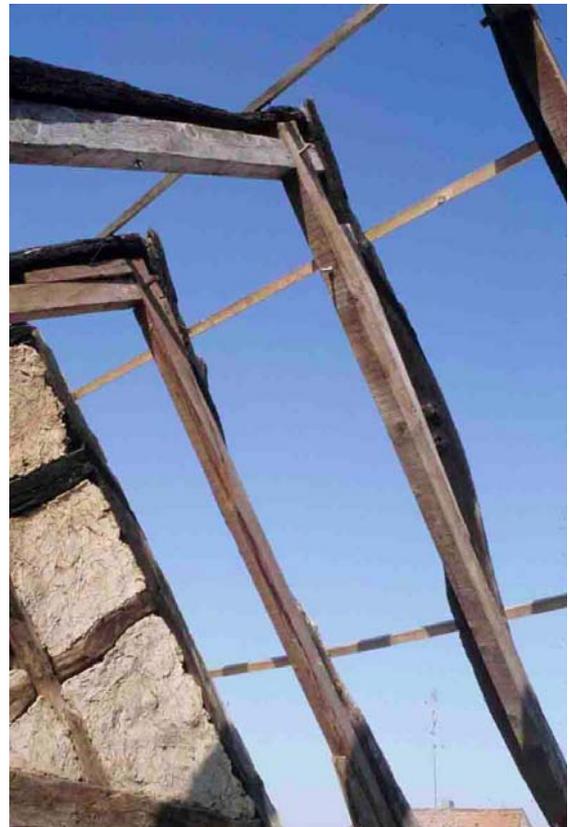
Une fois la couverture de la travée gauche de la maison déposée, une mauvaise surprise nous attendait : les chevrons étaient calcinés, à la suite d'un incendie ou d'une longue imprégnation de la fumée, à cause d'une fuite dans le conduit de cheminée. Pour des raisons d'économie et par souci de conserver les vieux bois, nous sommes contents de doubler la partie haute des chevrons à l'aide de chevrons neufs.

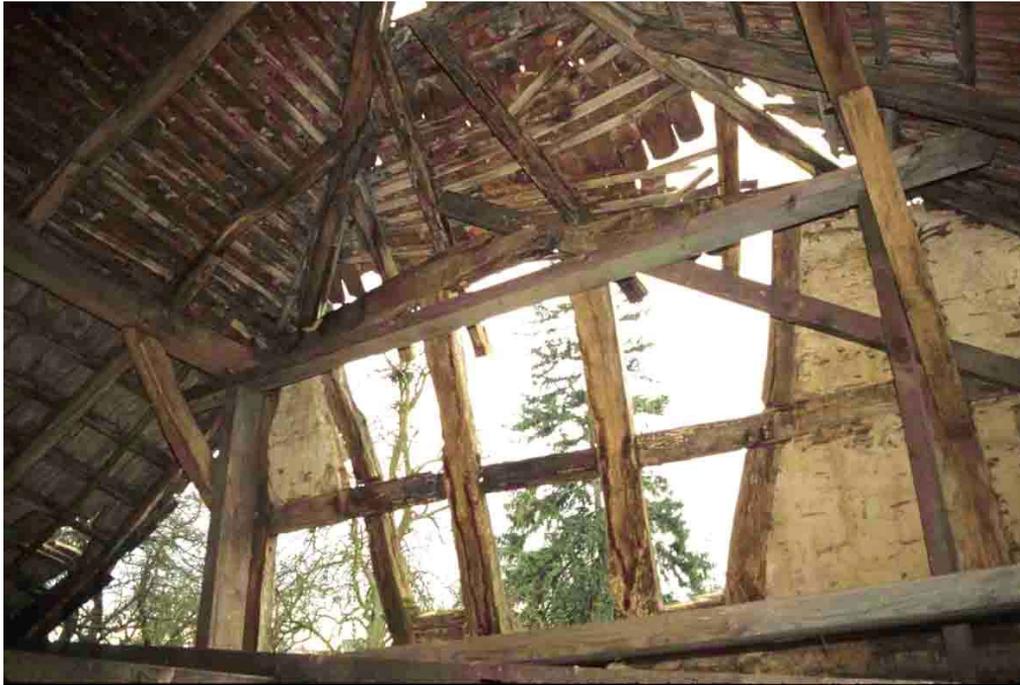
Sur le pignon ouest, la charpente était très endommagée et non récupérable. Le choix a été fait d'une charpente en pan de bois neuve, la maçonnerie de pierre étant rabaissée au niveau du rez-de-chaussée.

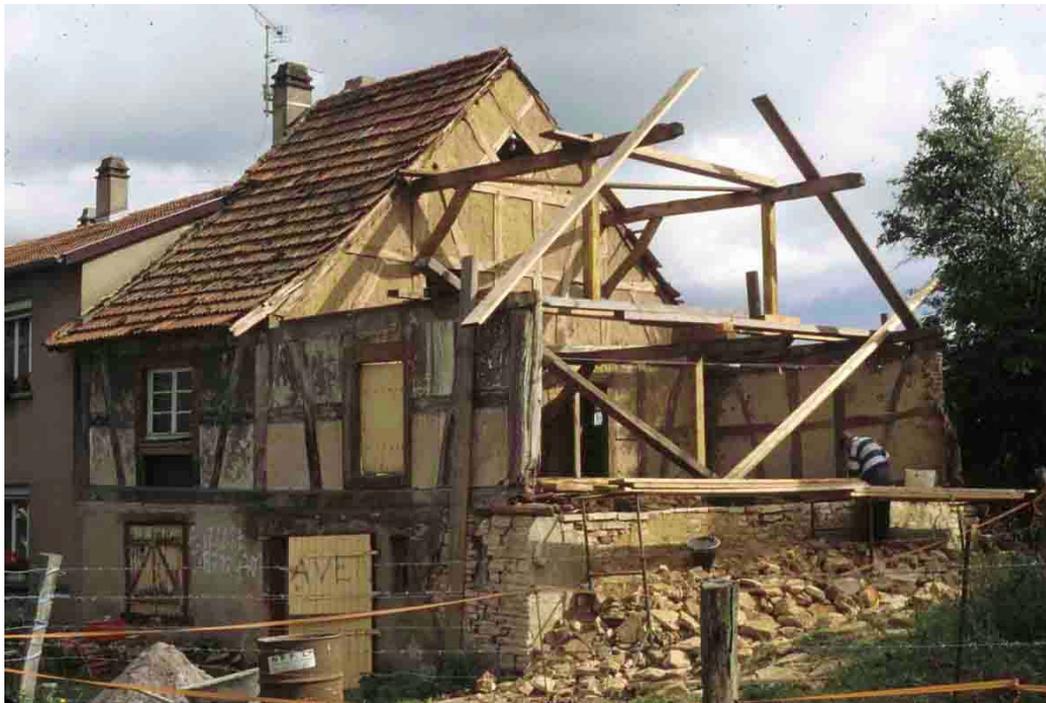
L'ancienne charpente a été déposée, et la maçonnerie de pierre arasée, en 1994-1995.

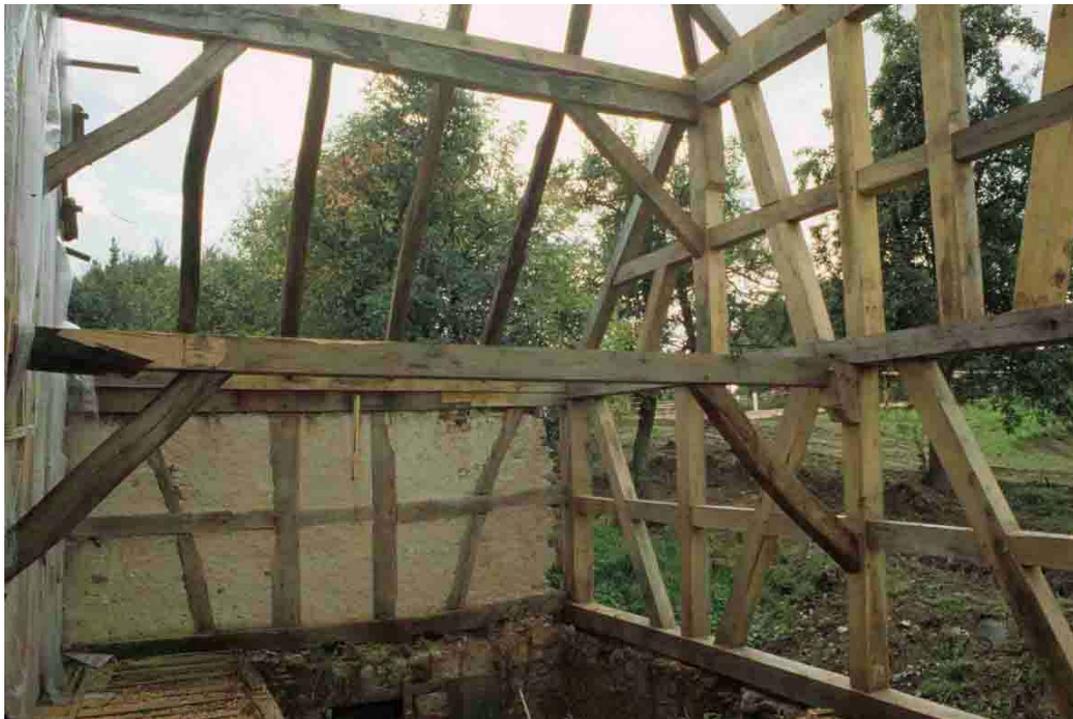
Les chevrons d'origine ont été remis en place, mais leurs extrémités supérieures étant usées, il a fallu mettre en place un faitière, qui n'existait pas à l'origine.
