MAISONS PAYSANNES DE MOSELLE

Descriptif d'une maison en pan de bois, située à Hambach

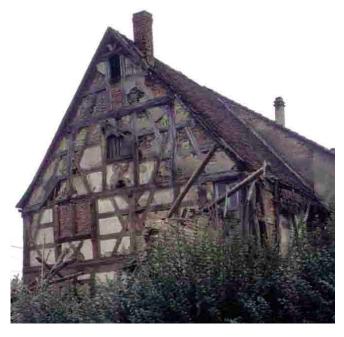
La maison souffrait de fortes dégradations sur l'arrière.

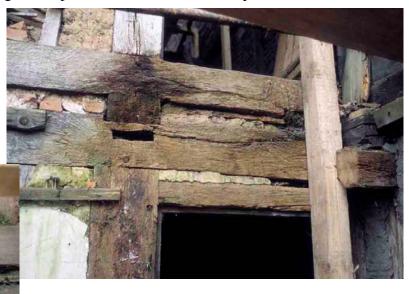
Détail de la double sablière intermédiaire de la façade arrière, avec encastrement des solives.

Ces bois sont légèrement abîmés. Il est possible de les reconstituer.

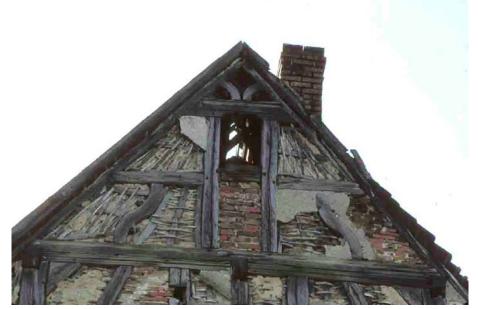
Les bois sont abîmés mais par au point de devoir être changés. Ils devront toutefois être traités, nourris, et protégés par de l'huile de lin, en plusieurs souches.

A droite, le clayonnage peut être laissé en place; on le traitera simplement au sel de bore. Un nouveau torchis pourra lui être appliqué. Il sera toutefois préférable d'appliquer un joint à la résine élastique entre le bois et la terre, à cause des effets de retrait.

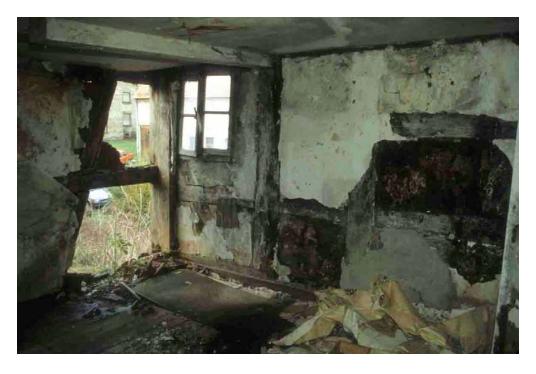
La pièce arrière, atteinte par les désordres du pignon.

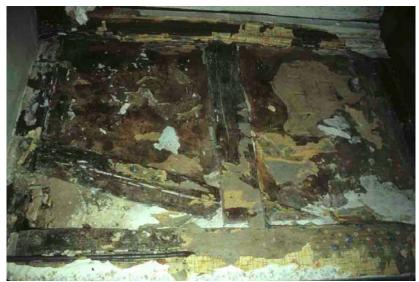
Traces de l'ancien fumoir, au-dessus de la cheminée. La protection contre la fumée du pan de bois paraît assez légère.

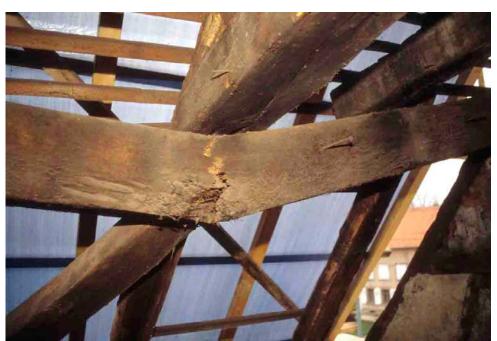
Rupture de panne.

La charpente, bien visible, présente des désordres importants qui nécessitent son démontage complet. Ces désordres, provenant de la déstabilisation de l'angle qui relie le pignon droit à la façade arrière, ont provoqué une rupture de la panne intermédiaire et du lien de ferme inséré entre les deux éléments de l'entrait-retroussé de la ferme. Celle-ci verse vers l'extérieur, de la même façon que le pignon.

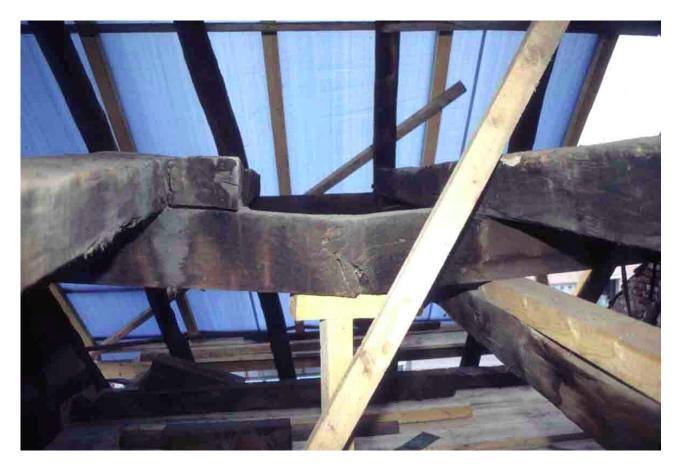
Rupture de panne.
