Maisons Paysannes de Moselle

## **MAISON DE CAROLINE SPAHN, A DOLVING**

*Compte-rendu de visite du samedi 4 octobre 2014*

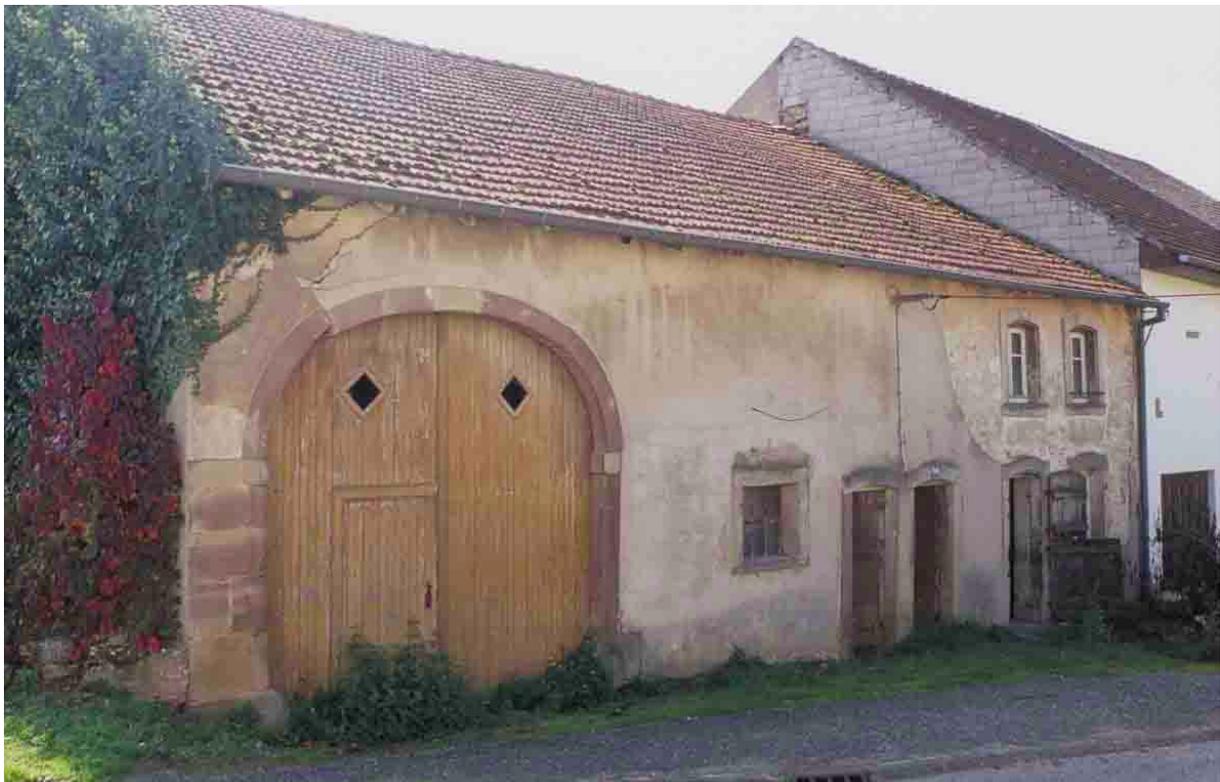
Maison située en Moselle germanophone, de type de la vallée de la Sarre, en bloc à terre, distribuant, de gauche à droite, la grange, l'écurie et le logis. Les deux portes d'origine, de l'écurie et du logis, sont réunies au centre de la façade, selon une figure de composition classique dans l'est mosellan germanophone. Le logis, assez bien éclairé, comporte deux fenêtres au rez-de-chaussée et deux à l'étage. Au rez-de-chaussée, la fenêtre la plus centrale a été convertie en porte lors de la conversion en écurie de la chambre située à l'avant.

Le style d'ouverture de la façade, du XVIII<sup>e</sup> siècle, est caractérisé par la présence de linteaux en segment d'arc délardé, compatibles avec la date portée sur la porte charretière cintrée, de 1823, puisque ce style s'est poursuivi au jusque sur les premières décennies du XIX<sup>e</sup> siècle.

Le principal désordre observable sur la façade avant tient dans la fissuration de l'arc de la porte charretière, en raison d'un choc dû à un véhicule automobile. Ce désordre ne devrait donc pas s'aggraver ; la stabilité de l'arc n'est pas en cause mais la perte d'ajustement des éléments de l'arc occasionne une perte esthétique, au moins sur la partie gauche. Il serait souhaitable de reconstituer le bon ajustement d'origine, après la dépose partielle du mortier. Nous n'avons pas observé la structure de la porte charretière à l'intérieur.

L'une des fenêtres de l'écurie a été transformée (années 1950 ?) Il serait souhaitable de la remplacer par une fenêtre plus petite, conforme au style de la façade.

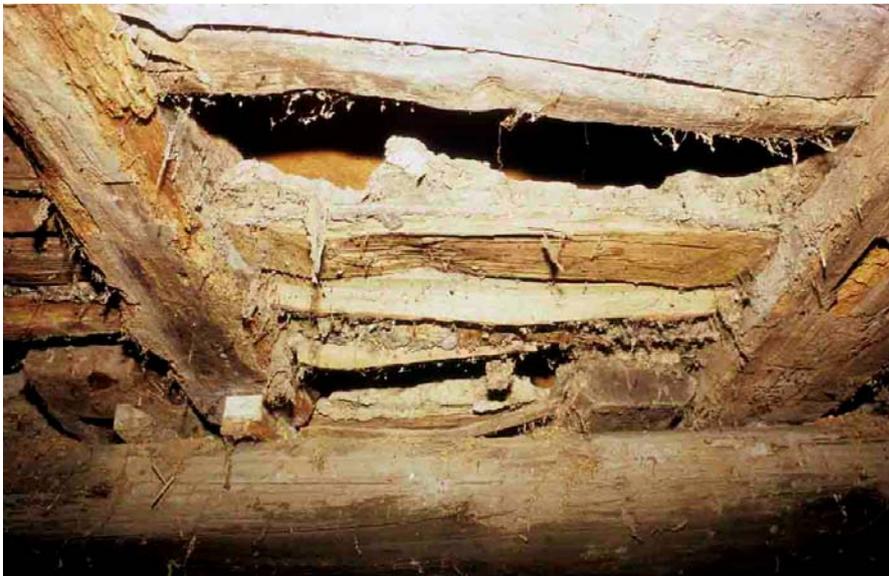
La grange était autrefois plafonnée par un solivages de poutres de grosses sections, porteuses de rainures destinées à la mise en place des étrépillons d'un « bouzillage » constitué de torchis. La présence de mortaises sur ses poutres, d'abord inexplicable, a pris un sens lorsque que nous avons découvert le même plafond, dans la cave, la surface du bouzillage étant coupée par de courtes traverses.

*Le bouzillage de la cave.*

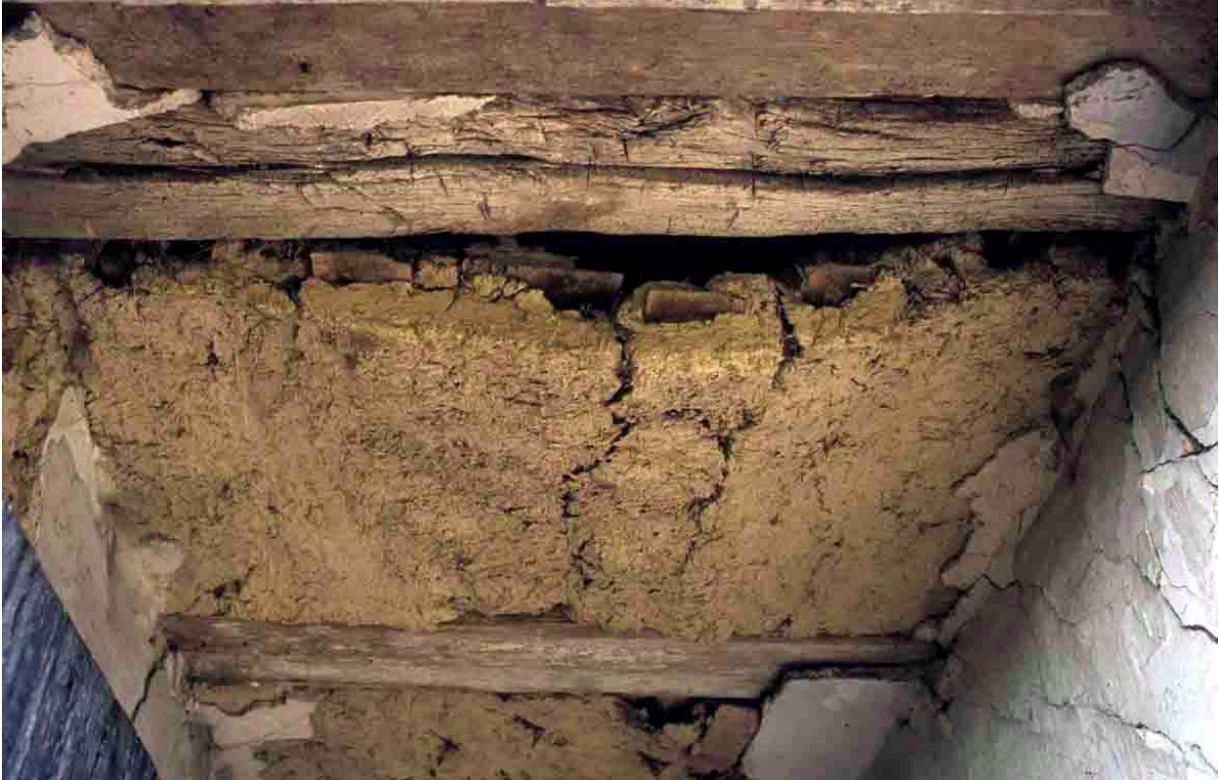
Le couloir est remarquable, dallé de grès. Malgré quelques descellements ça et là peuvent être conservées telles qu'elles. Moyennant un rejointoiement et nettoyage des parties cimentées. Certaines de ces dalles semblent présenter des traces de décomposition, propres à certains grès. Il existe, à Strasbourg, un laboratoire spécialisé dans ce phénomène d'altération. Le plafond du couloir a conservé son bouzillage, protégé par un bardage, ce qui est rare et précieux. Cette structure est absolument à conserver.

*Le bouzillage du couloir. La remise en état de ces structures, à base de torchis, pourrait faire l'objet d'un chantier participatif bénévole de la part de notre association.*
