Maisons Paysannes de Moselle

LA MAISON D'EMILIE, à Insming

Le pan de bois du pignon.

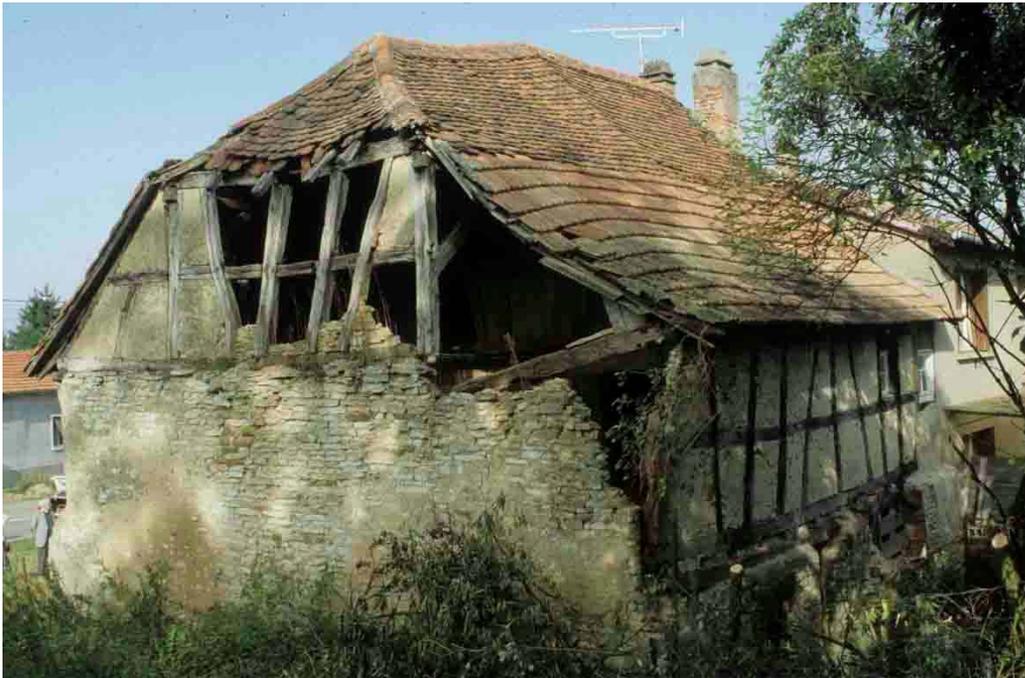
En 1992, Maisons Paysannes de Moselle achète la maison, que son propriétaire laissait s'acheminer vers la ruine. Celle-ci se montrait d'ailleurs proche. Le pignon représentait même un véritable danger.

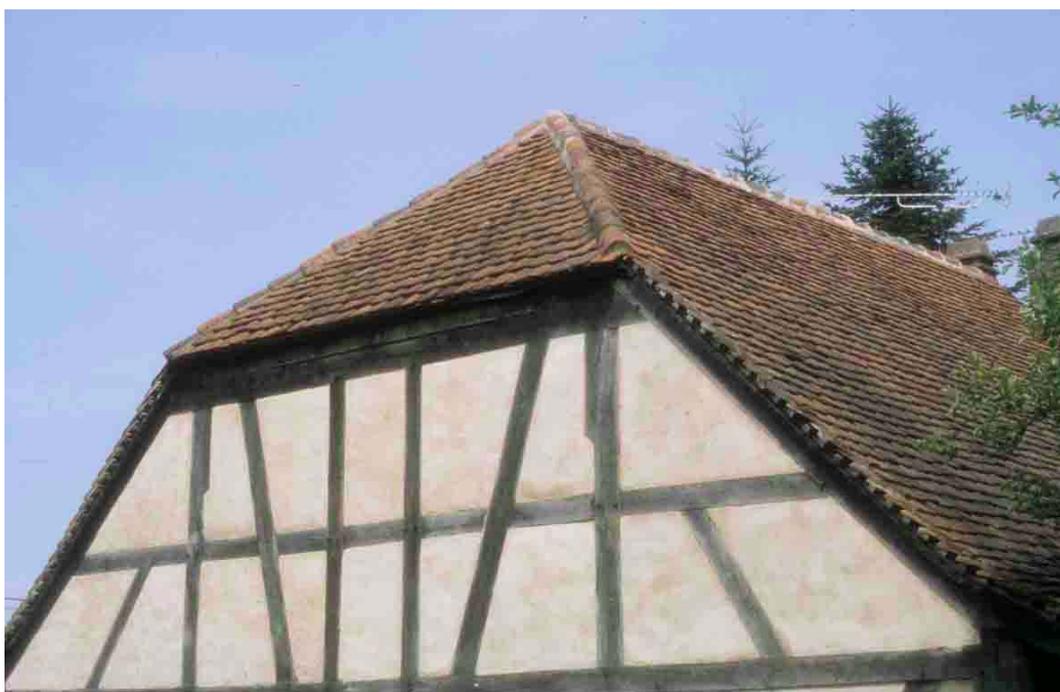
Un enduit visiblement fini ? Pas vraiment, à cause des désordres entraînés par l'exposition aux pluies de ce pan de bois. Nous en reparlerons.
