LA RECONSTRUCTION DE LA MAISON DE LA "MARIE DE L'ALFRED"

1980-1986/1987

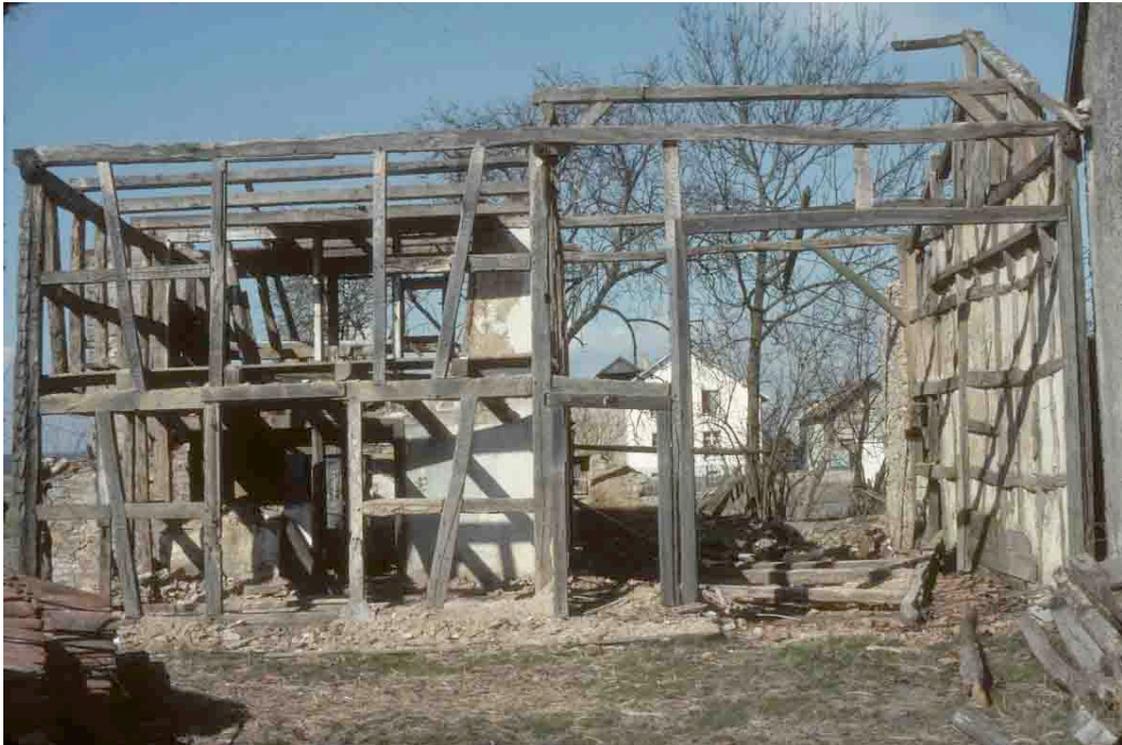
Avant le démontage, en mars 1980

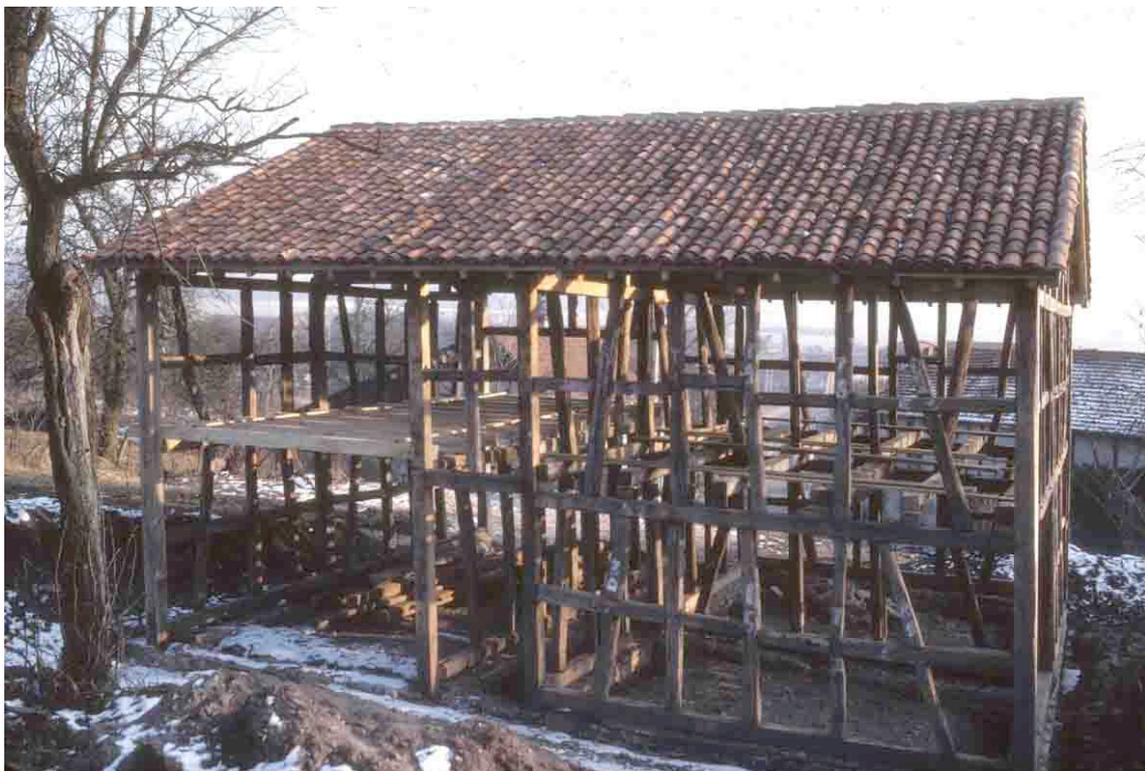
Vu de l'arrière, pendant l'hiver 1986-1987, la maison a été remontée à l'autre extrémité du village.

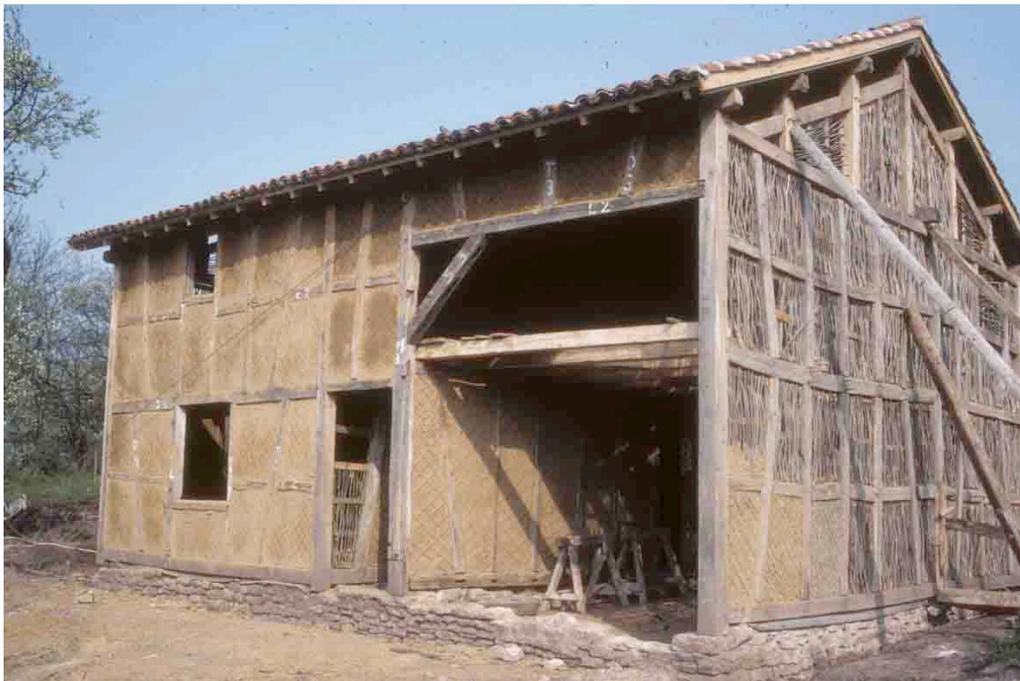
La pose du torchis, en printemps 1987.

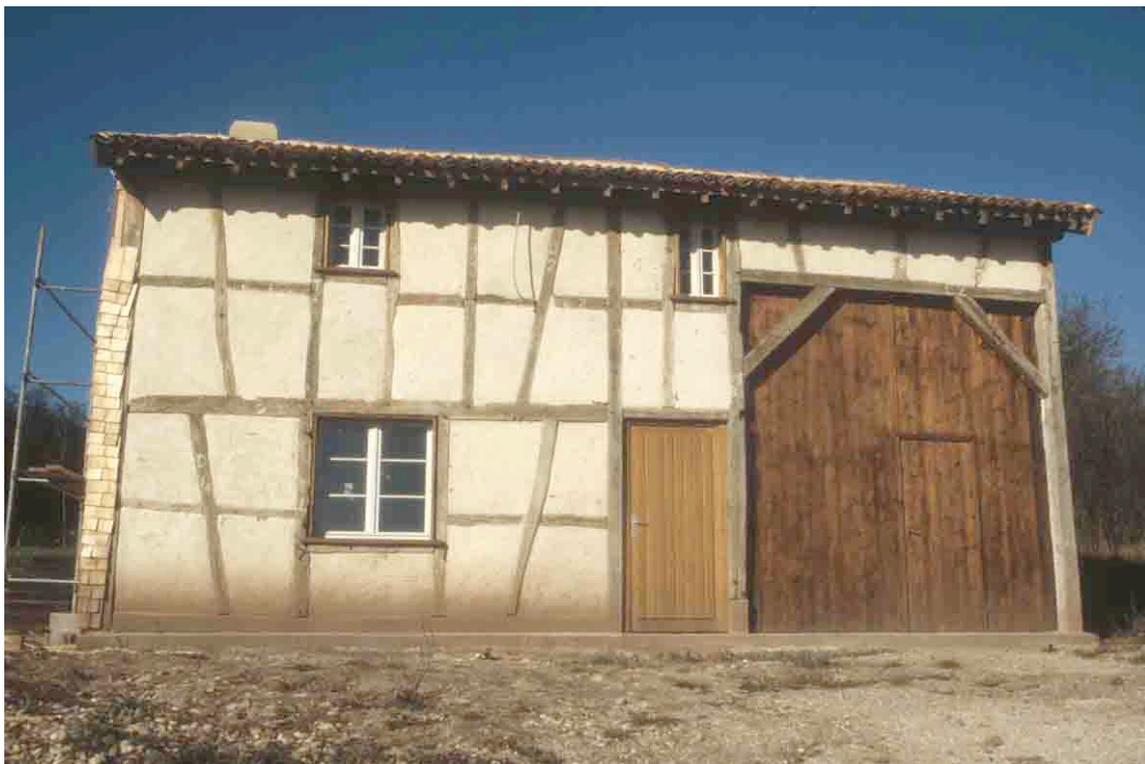
La maison enduite, en 1988.
