# EXPERIENCES DE MISES EN ŒUVRE DE TORCHIS

*1981-2017*

## **A Bisping, la maison dite du Clément. 1981 1982**

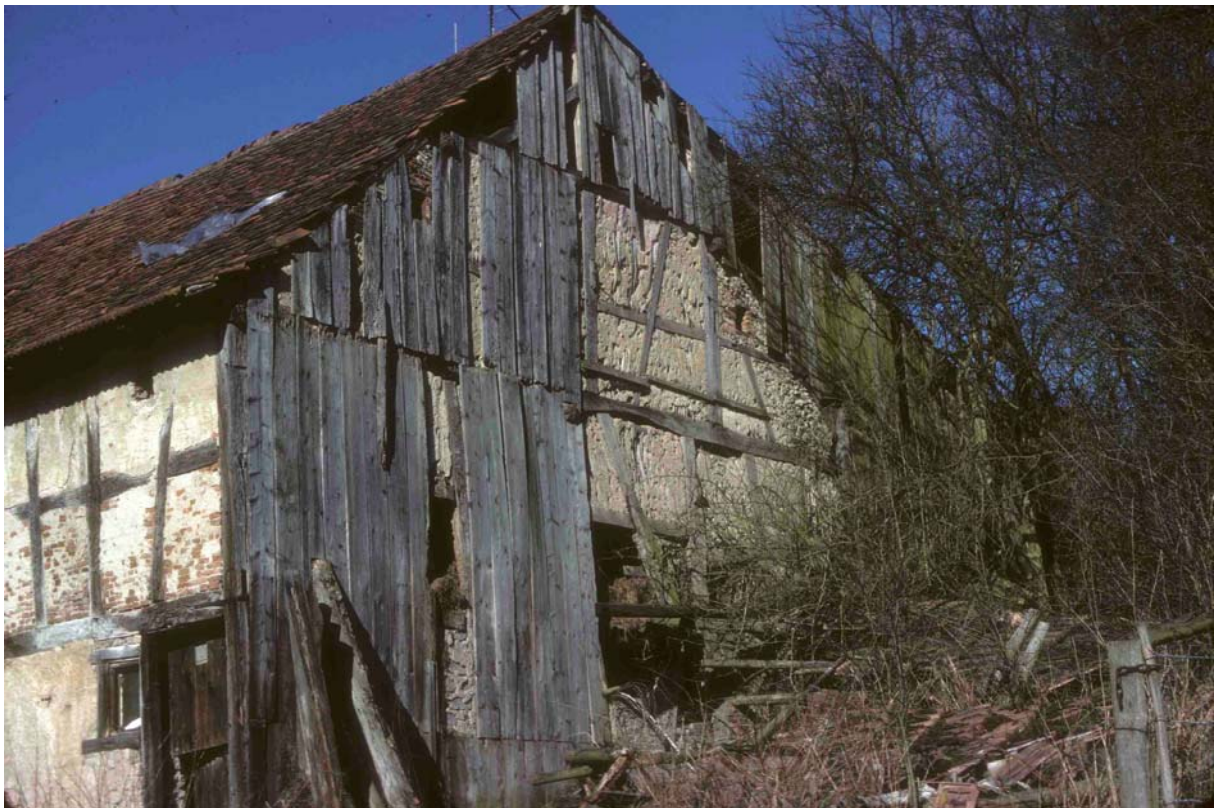
*Le pignon Est de la maison du Clément en 1980, protégé par un voligeage démembré, avait conservé une grande partie de son torchis.*

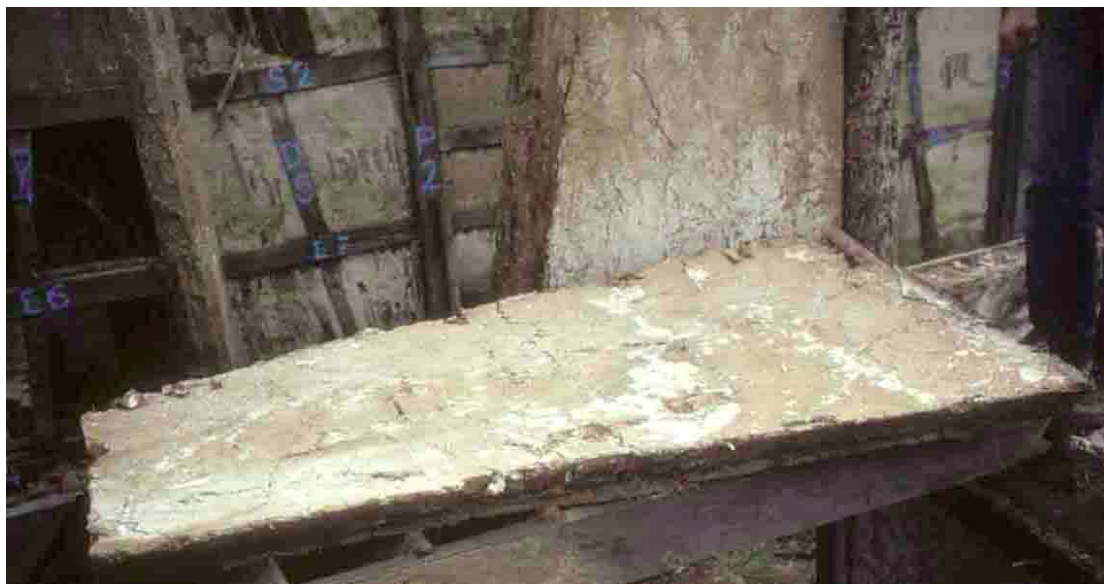
*1980, un panneau de torchis conservé intact dans la maison de la Marie de l'Alfred. C'est sur le pignon droit que le torchis et le clayonnage ont été prélevés.*

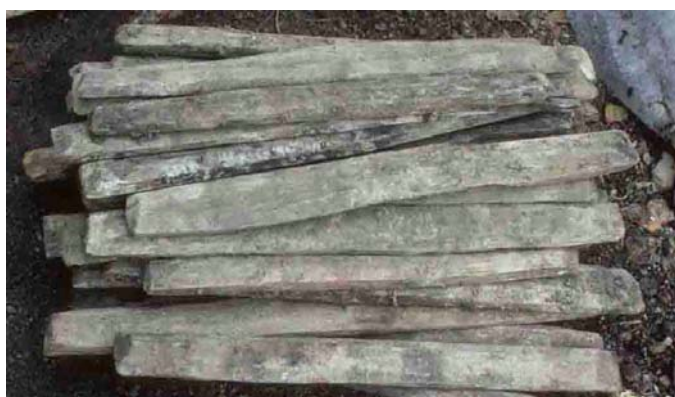
*Etrésillons résultant de chutes de délignage, ici de chêne, dont les extrémités biseautées sont destinées à s'encastrer dans les rainures pratiquées à l'intérieur du pan de bois.*

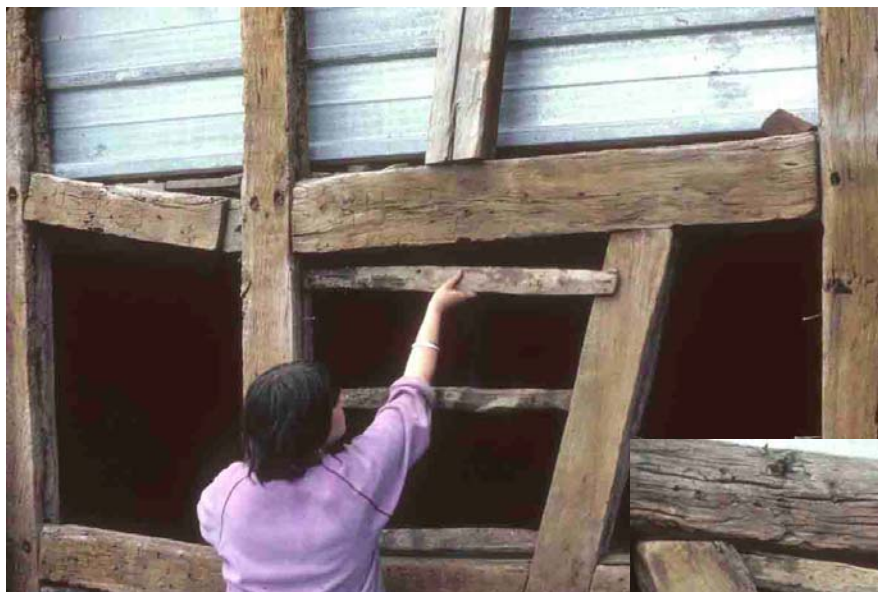
*Il suffit de trouver la bonne longueur pour mettre le bon étrésillon à la bonne place !*

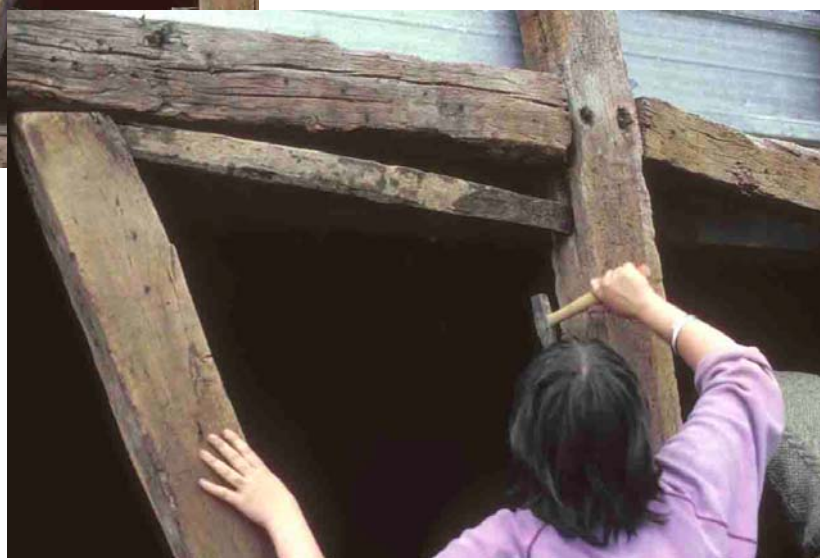
*Chaque hourdis a reçu trois étrésillons, deux aux extrémités et un au centre.*

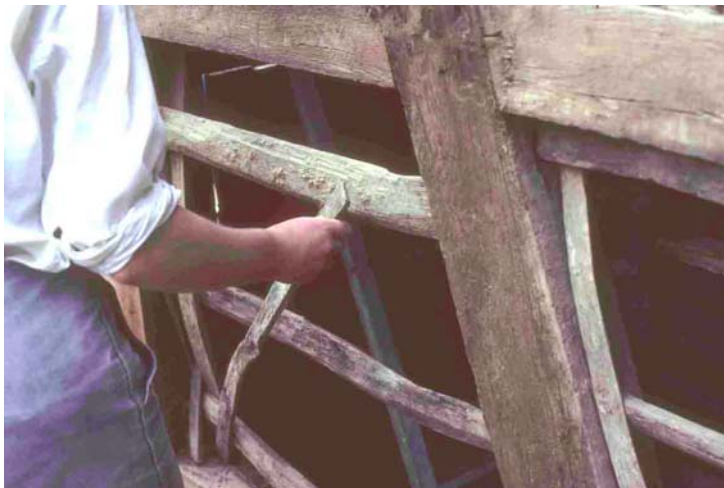
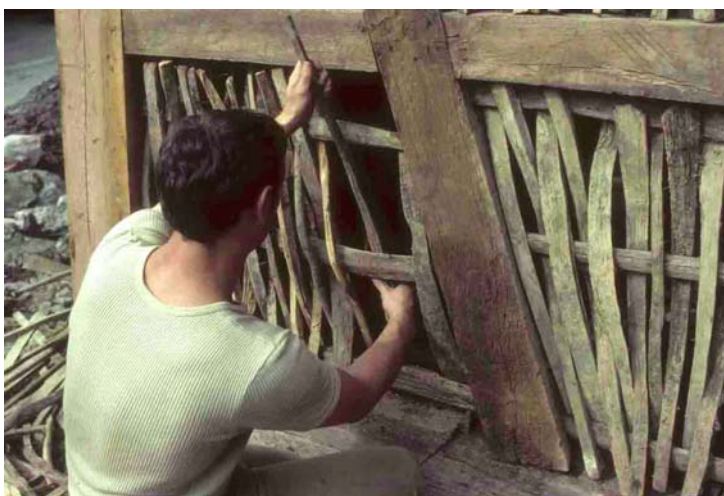
*Le clayonnage provient également de chutes de délignage. Il peut être fait d'essences diverses, ici, c'est du chêne, ou venir de branches refendues, par exemple, du noisetier ou du saule. Chaque brin est tressé entre les étrésillons, de manière aussi serrée que possible. L'avantage d'utiliser du bois vert est qu'il présente une certaine souplesse, qu'il la conserve par la suite, rendant son emploi possible.*

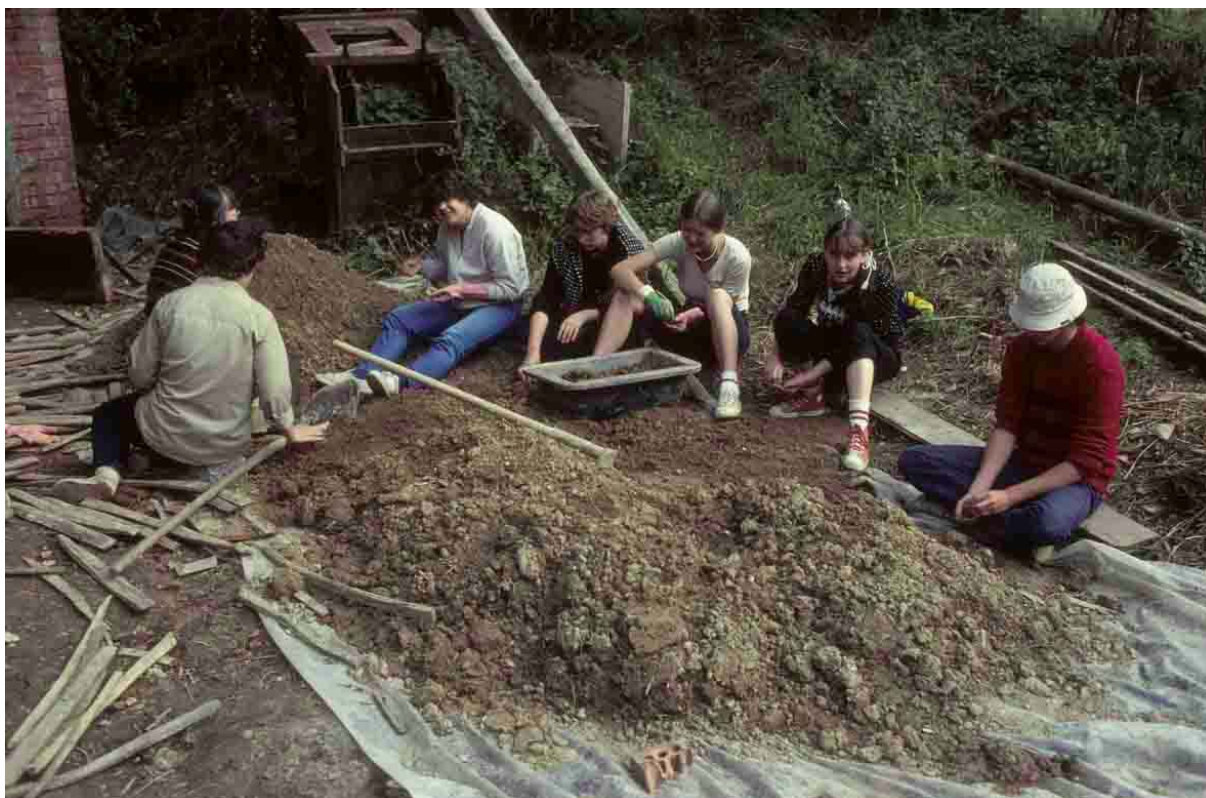
*Le torchis a été pris sur le pignon droit de la future maison de la Marie de l'Alfred. Il a été nettoyé et broyé manuellement pour en faire disparaître les grumeaux et les blocs, de manière à obtenir une matière aussi homogène que possible.*

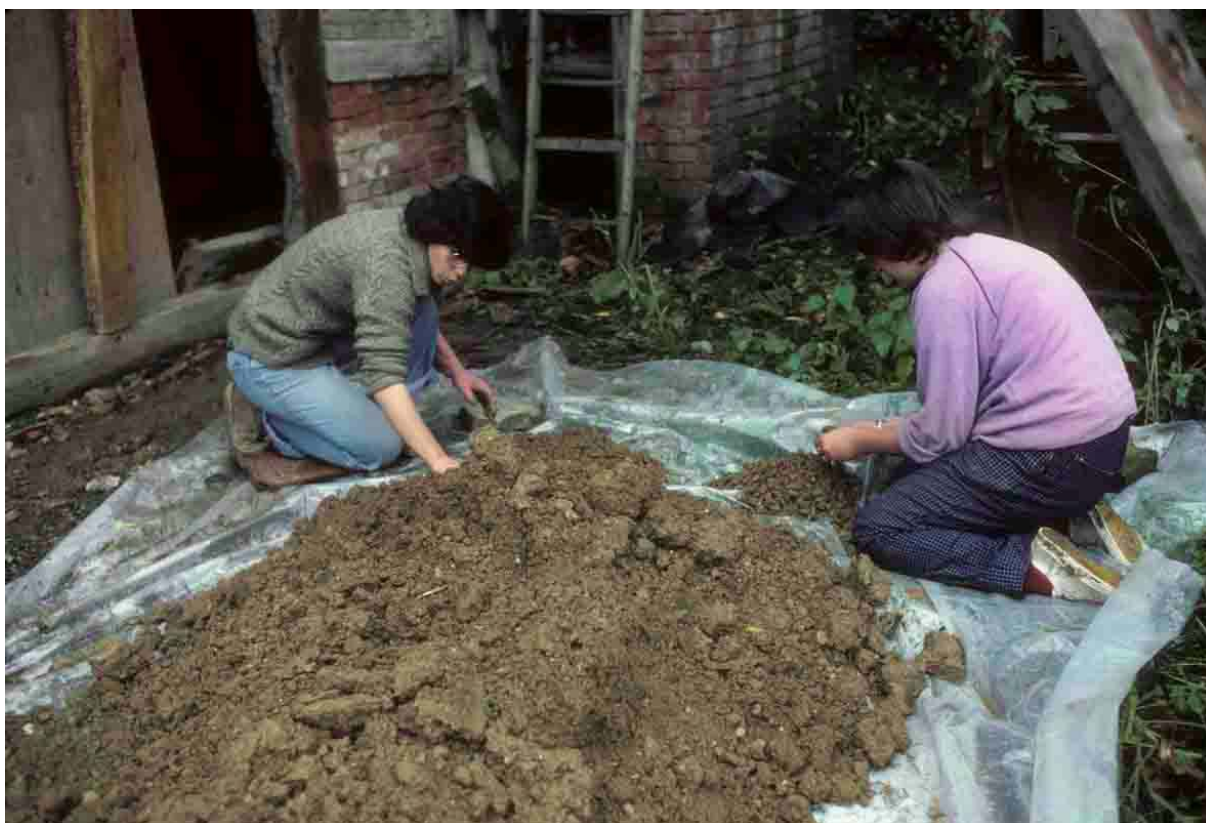
*Le torchis a été mélangé dans un bac  
constitué de simples planches.*

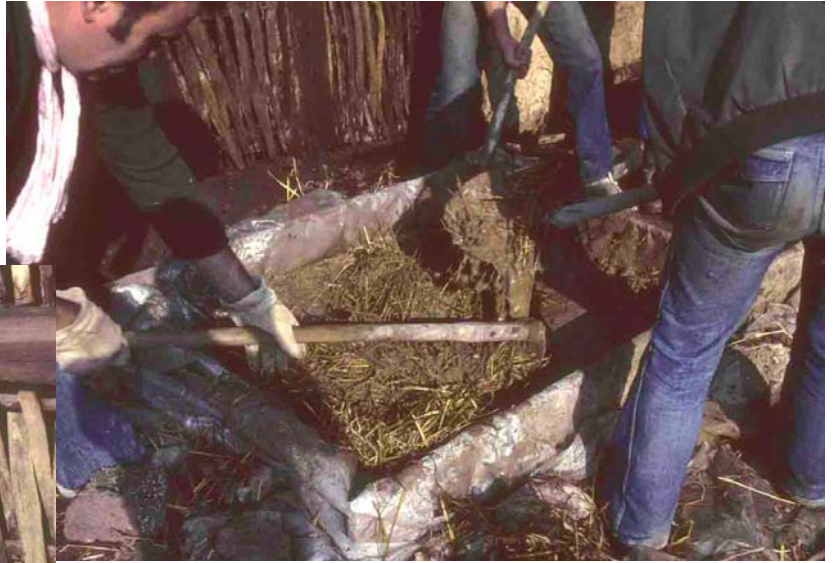
*La difficulté tient dans le bon rapport,  
entre l'argile et la paille, et dans la  
bonne hydratation de l'ensemble.*

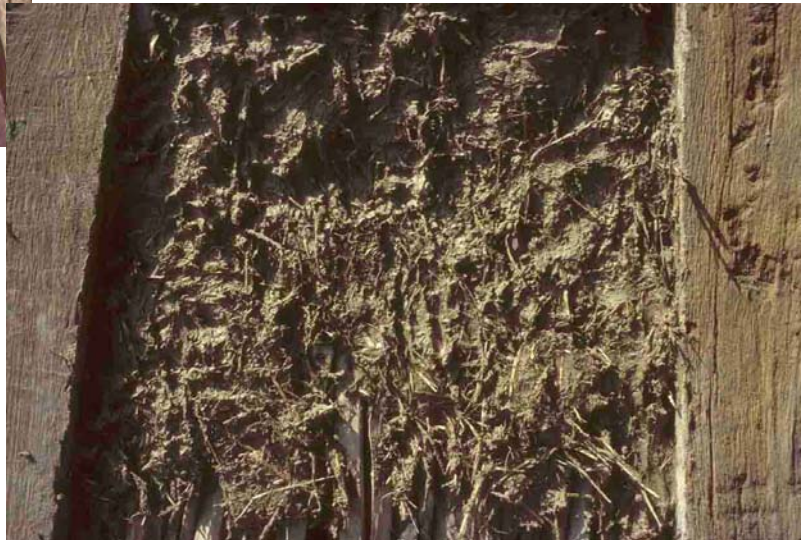
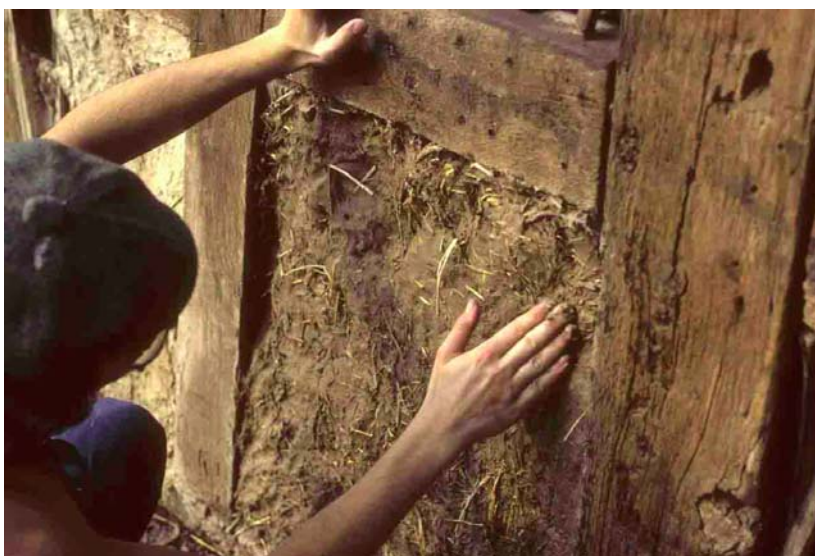
*Le torchis finit par être compacté et  
grossièrement lissé.*

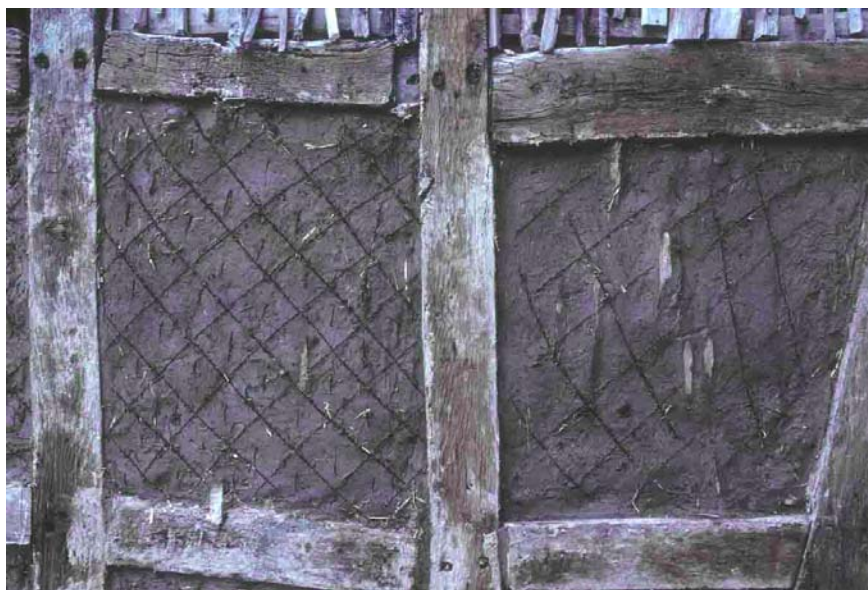
*Le torchis a été visiblement appliqué un peu trop liquide, ce qui n'a pas permis de lui conserver son épaisseur, si bien que le clayonnage reste en partie apparent. Il y a eu par ailleurs une erreur de pose dans le hourdi de gauche.*

*Le quadrillage est destiné à assurer une meilleure accroche de l'enduit à venir. Photo de droite, un retrait inévitable le long du bois, la terre n'adhérant pas au bois.*

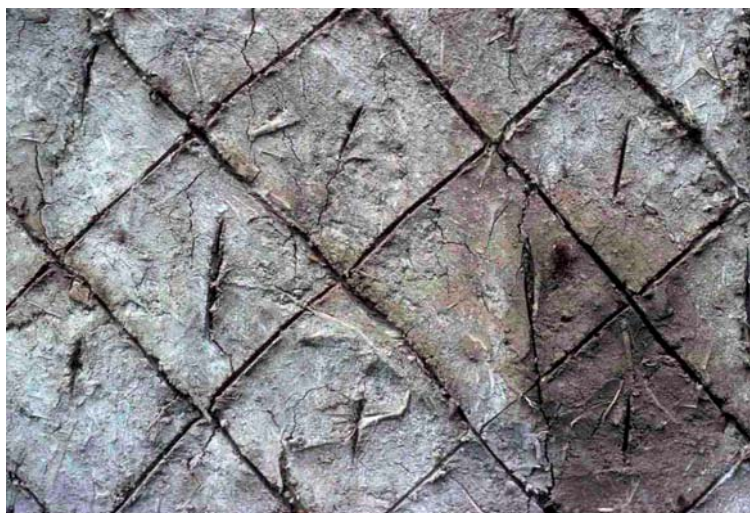
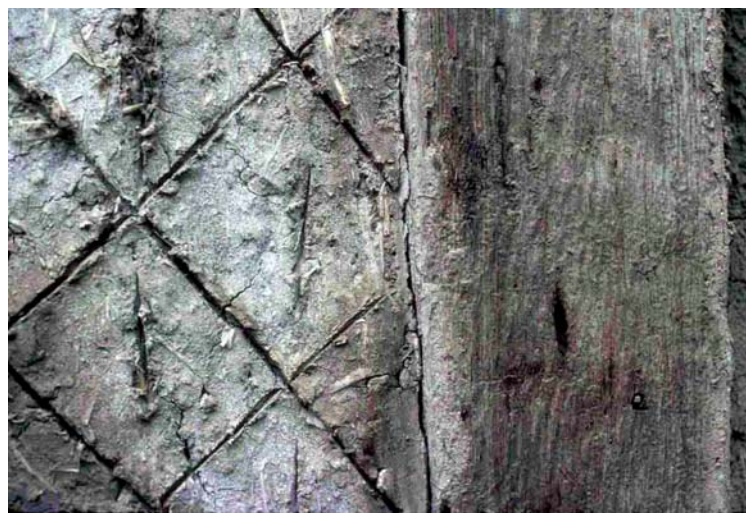
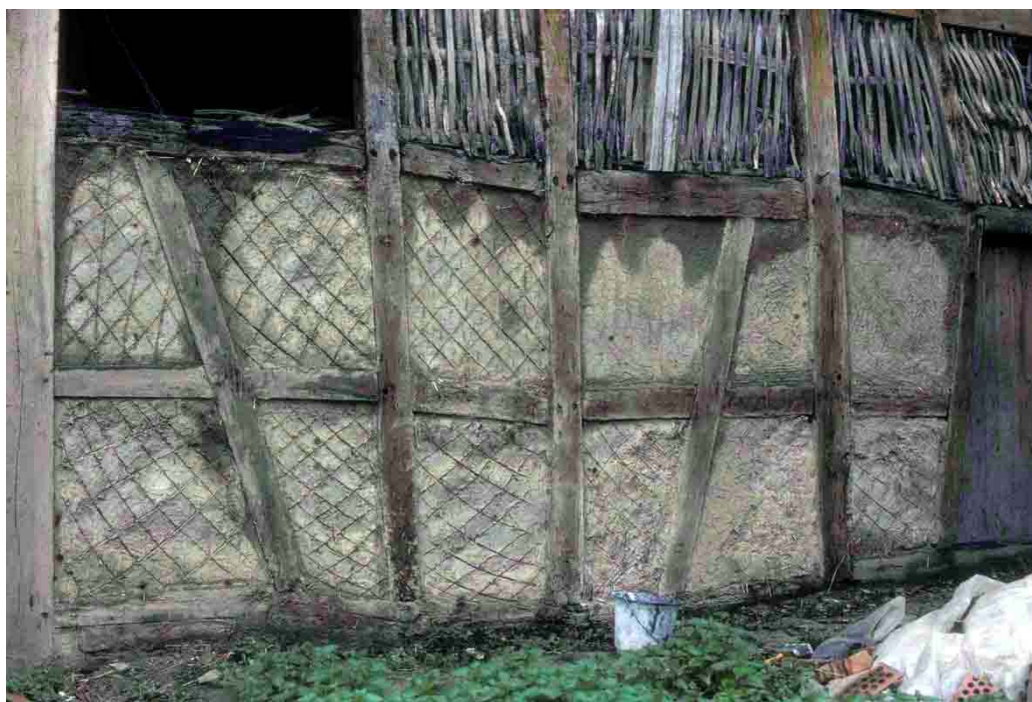
*Ce pan de mur est achevé, il restera à l'enduire avec un mortier de chaux aérienne, qui doit présenter une résistance mécanique la plus faible possible, pour adhérer correctement au torchis.*

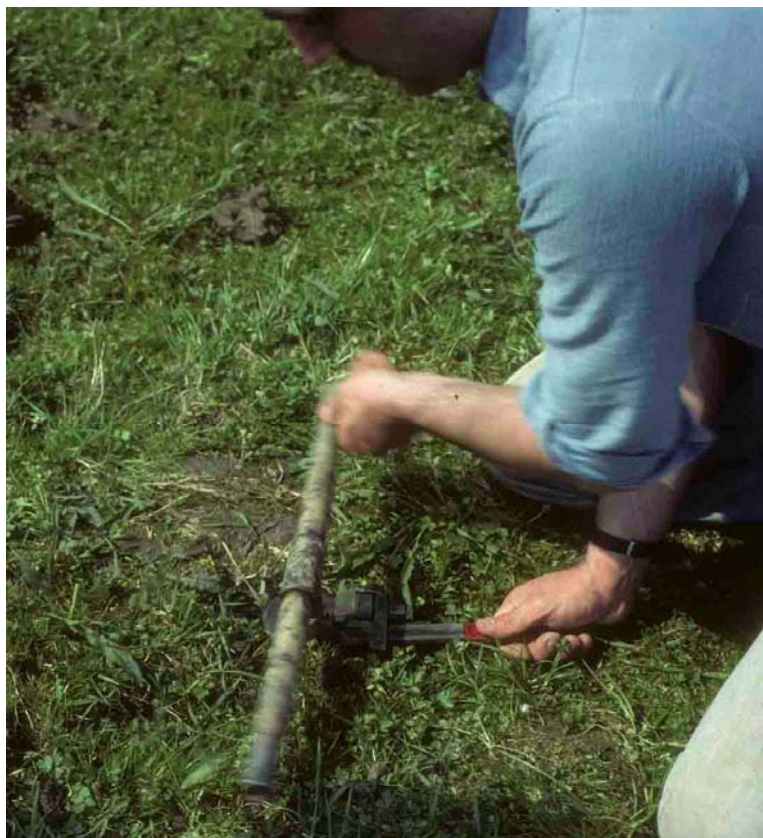
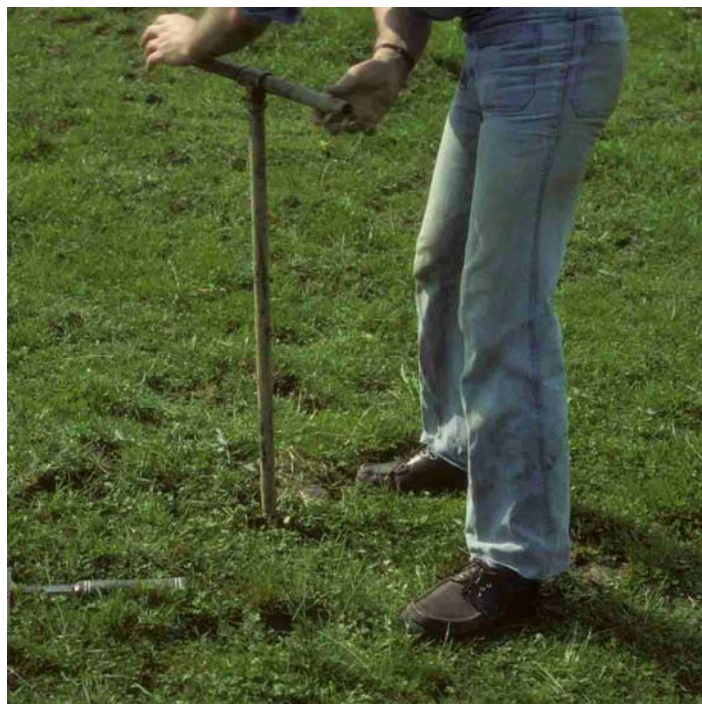
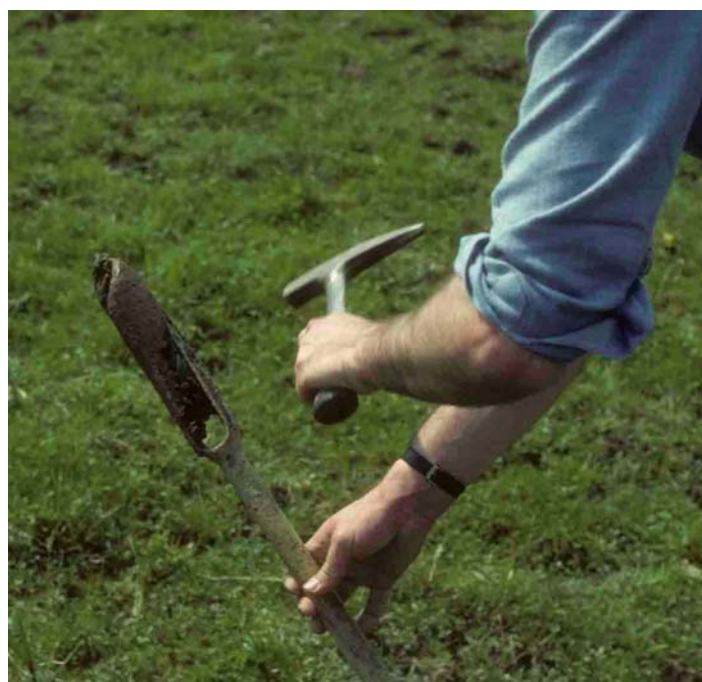
*Après avoir analysé la composition de l'ancien torchis, ils ont procédé à plusieurs dizaines de sondages sur l'ensemble du territoire communal, pour en conclure que la terre propre au torchis était un « limon de décomposition des plateaux », particulièrement plastique, contrairement aux marnes irisées qui constituent l'essentiel du socle géologique de la commune.*

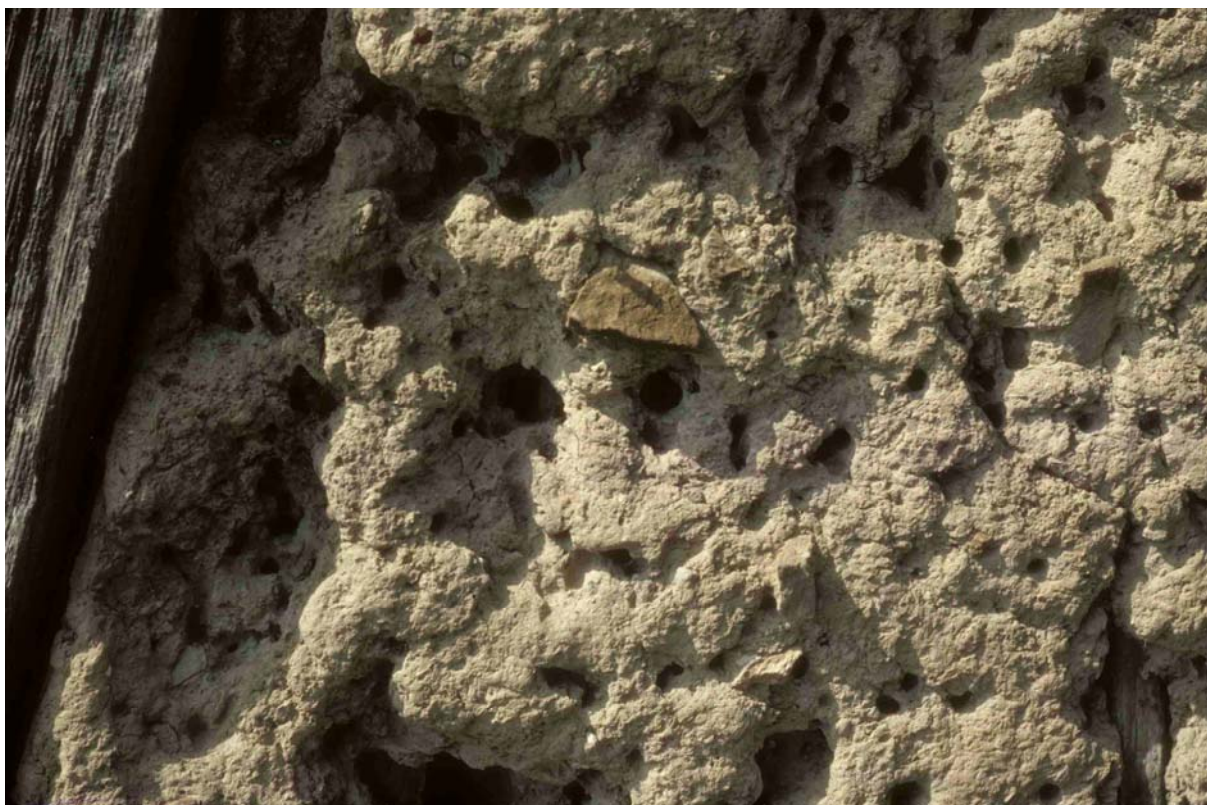
*L'ancien torchis était devenu un biotope ; tous ces trous correspondent à des nids d'insectes.*

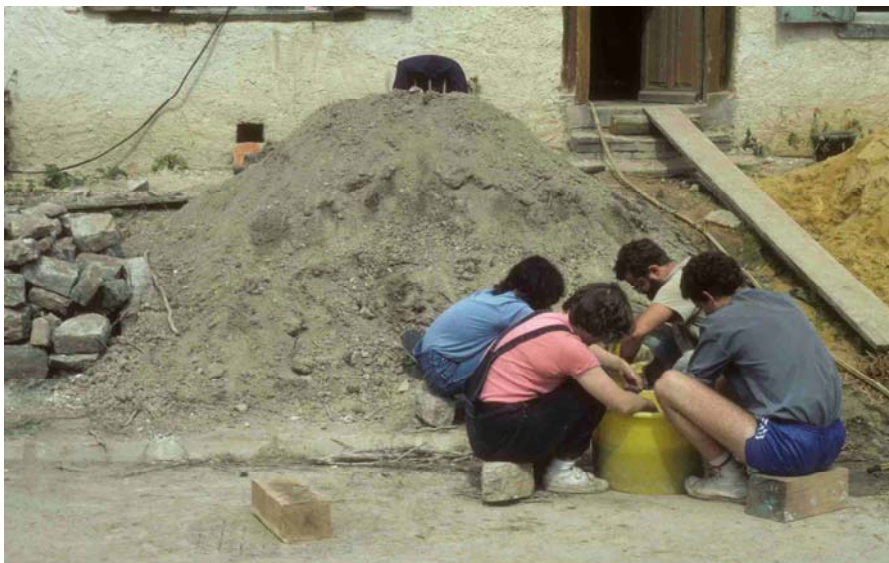
*La terre a été prise en forêt, à la suite de l'étude précitée. Elle est, ici, d'une couleur un peu grise.*

*Elle a d'abord été nettoyée de ses impuretés.*

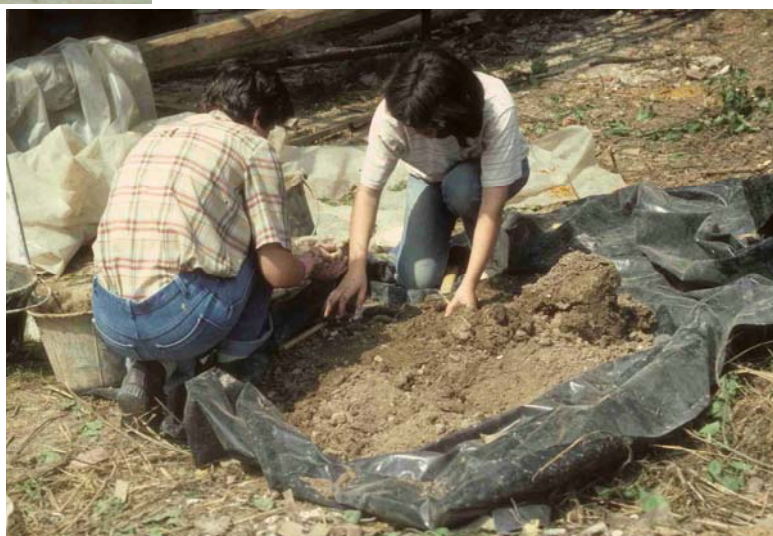
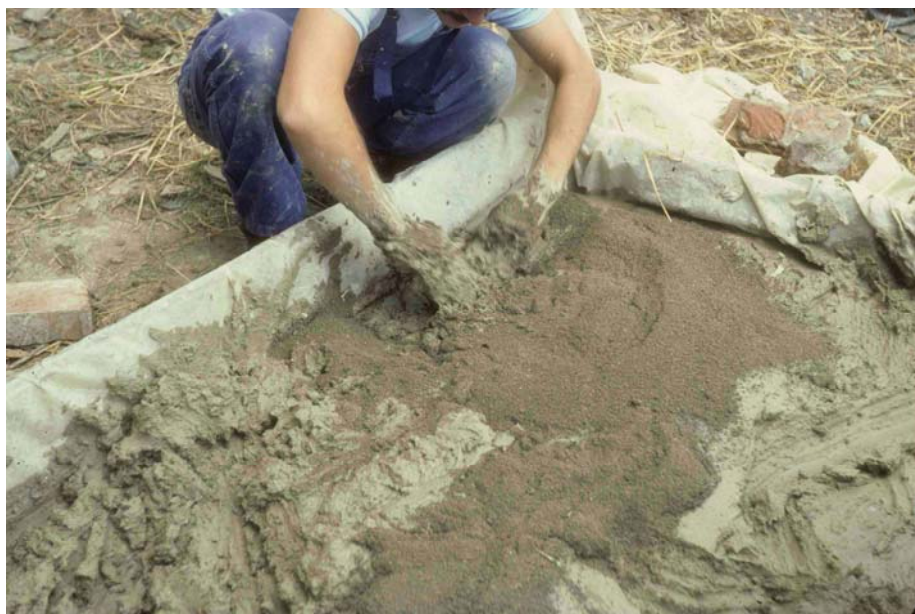
*Le mélange avec la paille, dans une cuve de polyane.*

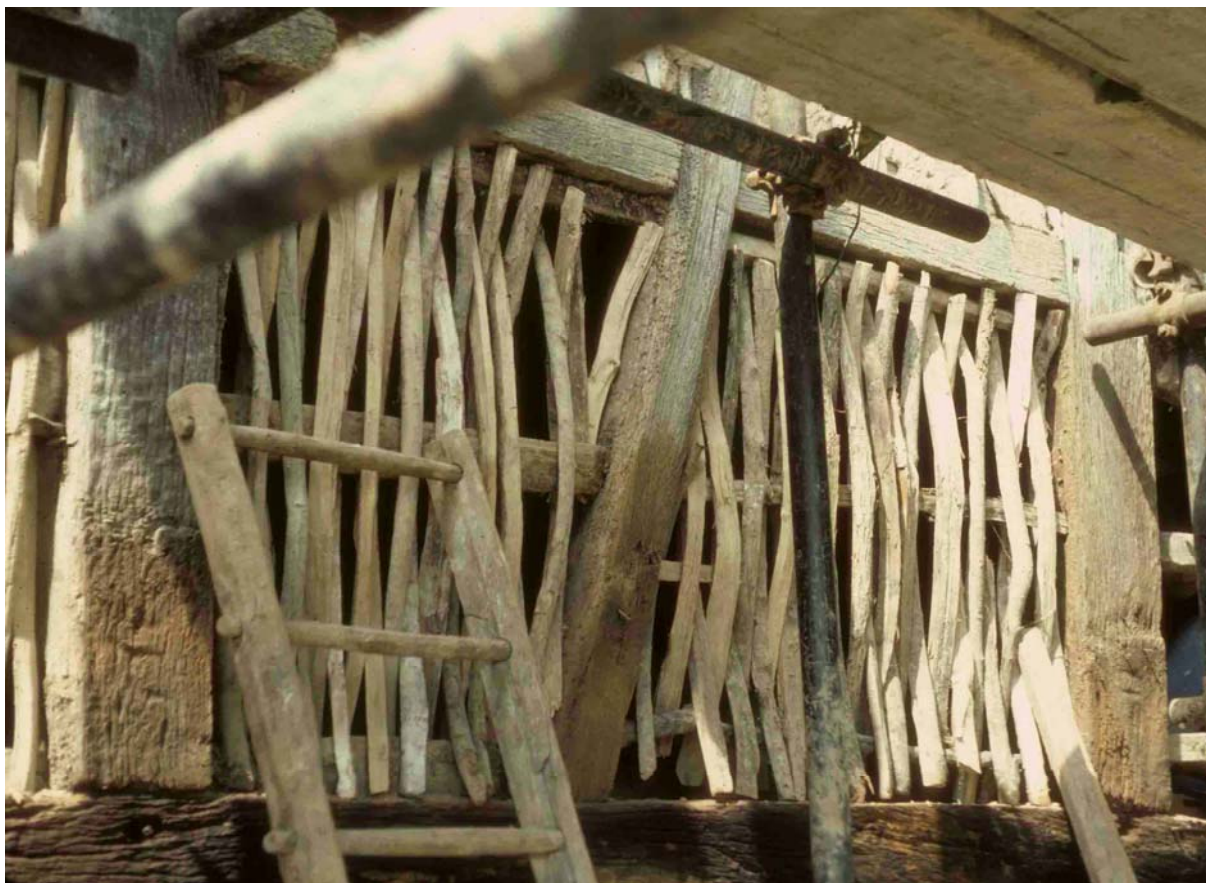
*Le clayonnage a été reconstitué à l'identique.*

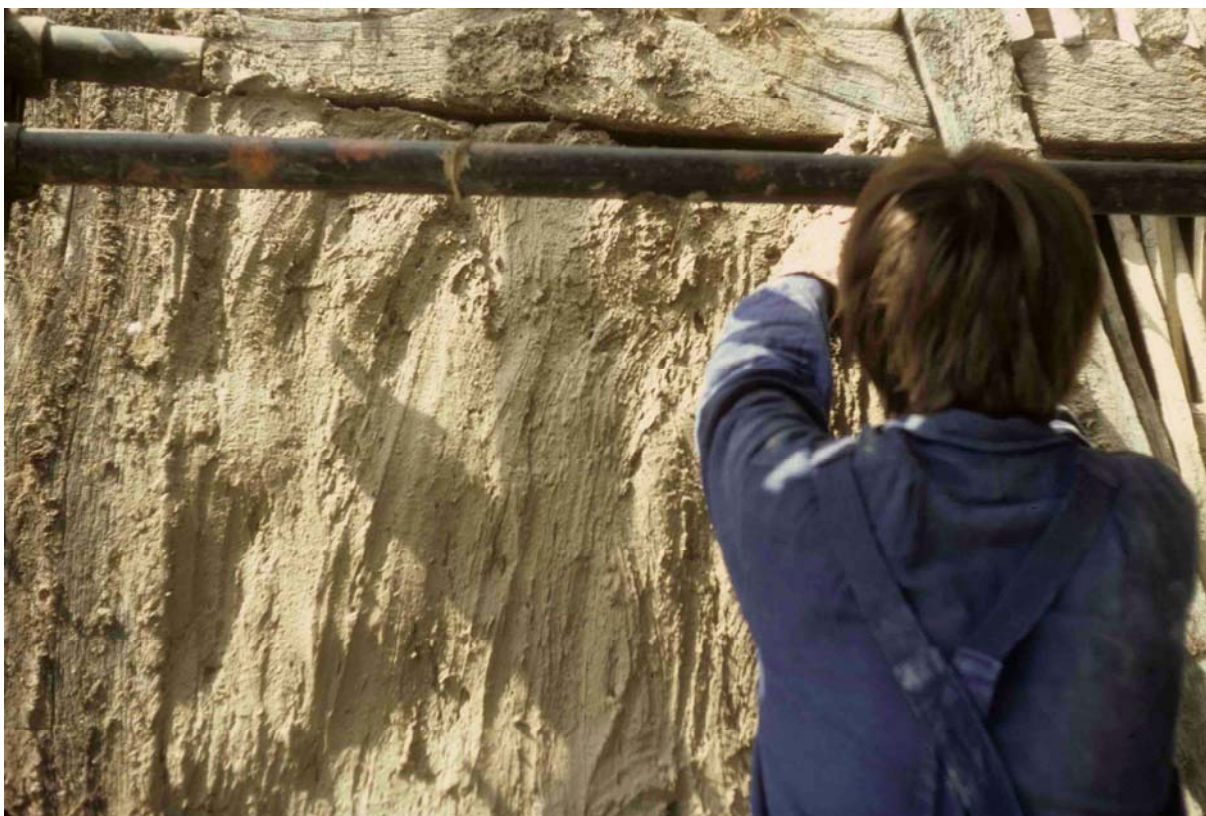
*Un torchis sans doute un peu trop liquide.*

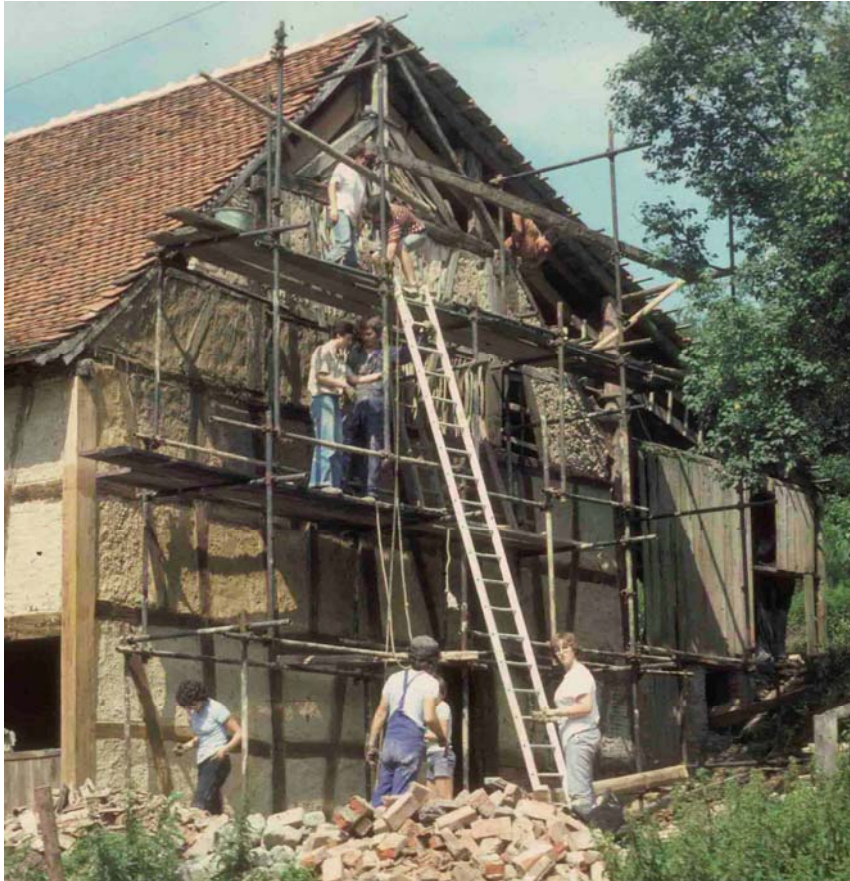
*Il ne reste plus que la partie haute à couvrir.*

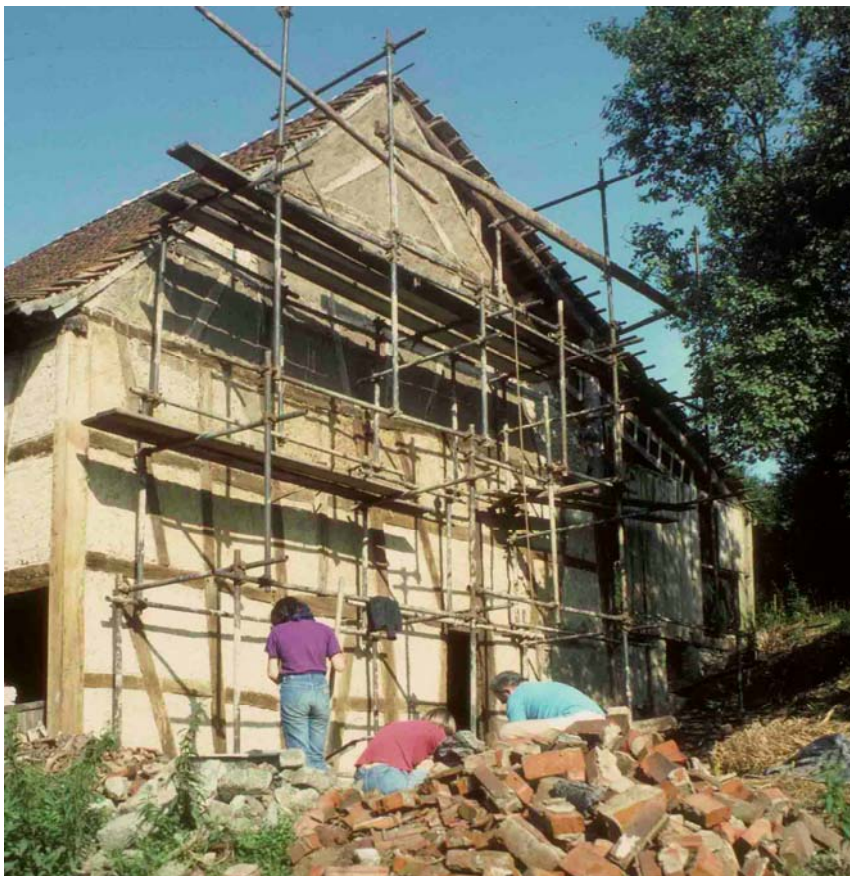
*C'est fait, le tout sera enduit au mortier de chaux aérienne.*

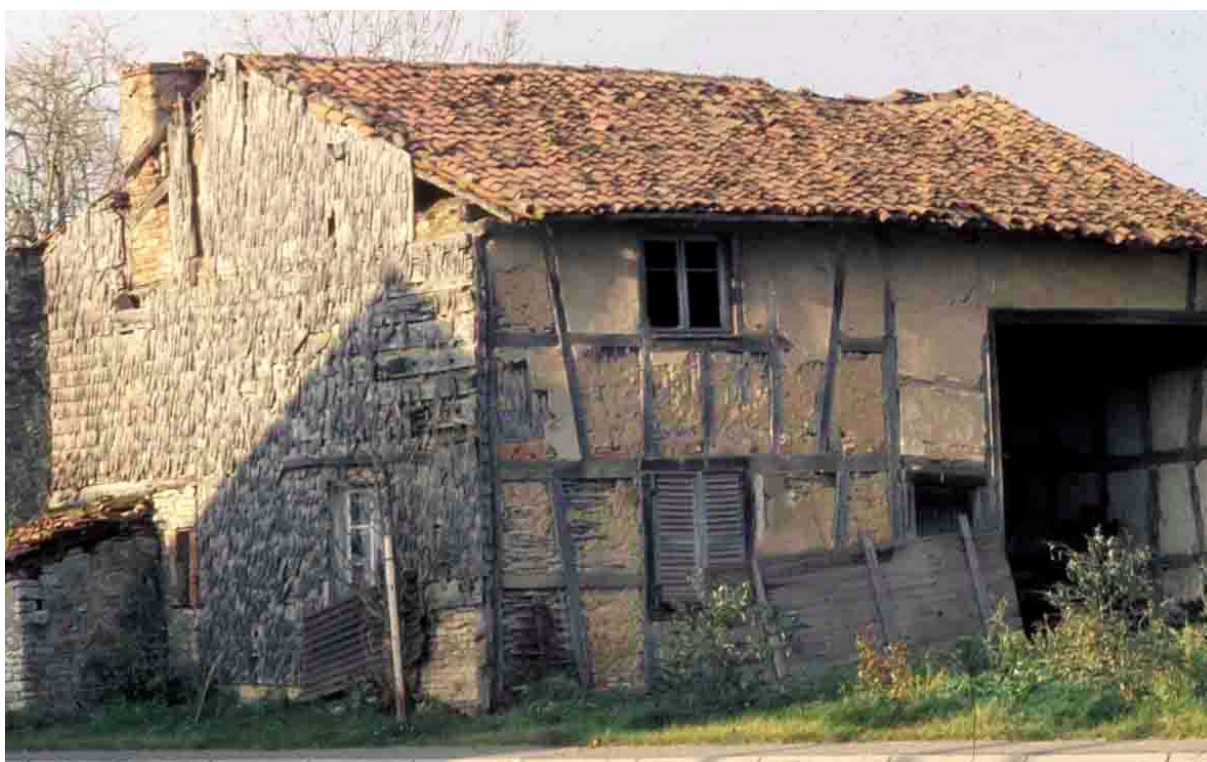
*Cette maison de manouvrier du XVIII<sup>e</sup> siècle avait entièrement gardé son pan de bois, ce qui est rare. Tous ses hourdis étaient encore en torchis.*

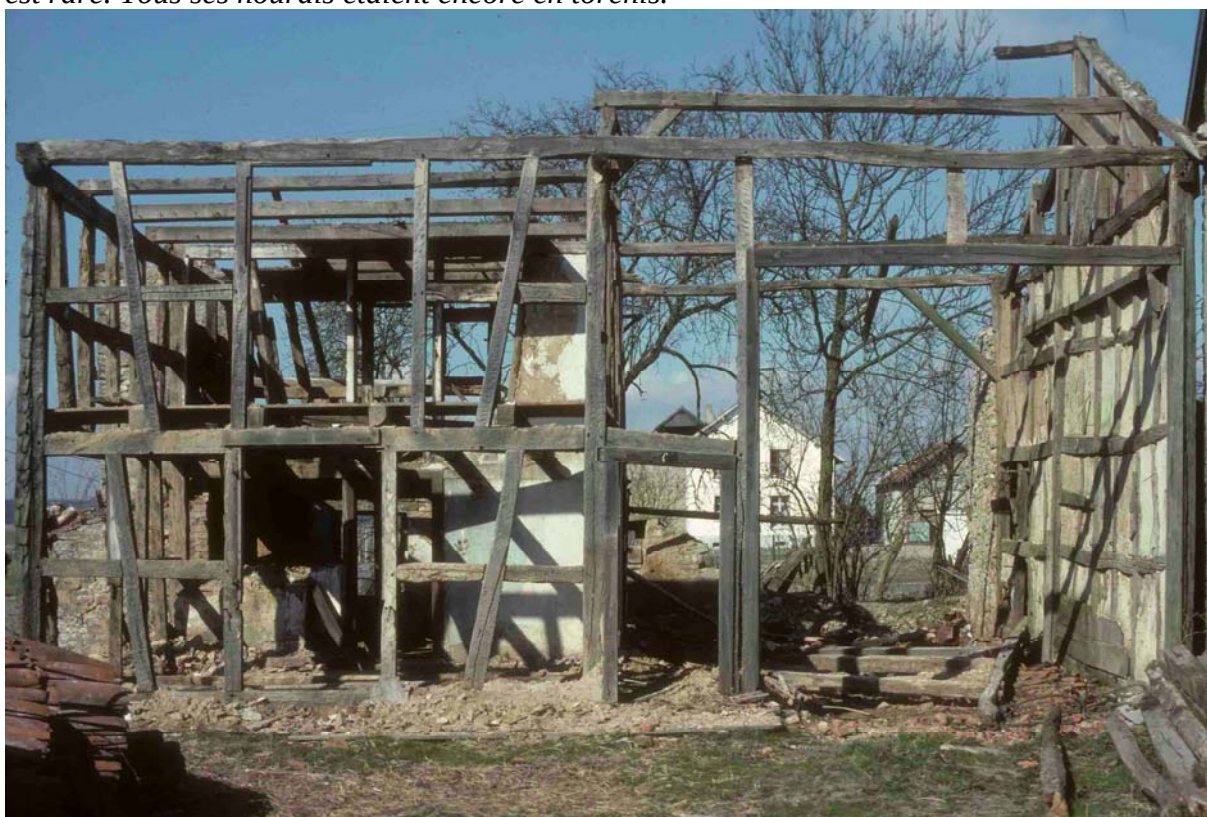
*La voici telle que nous l'avons découverte en 1979, vouée à la destruction pour cause de redressement du tournant. Nous avons dès lors soigneusement remonté cette ossature bois à l'autre extrémité du village..*

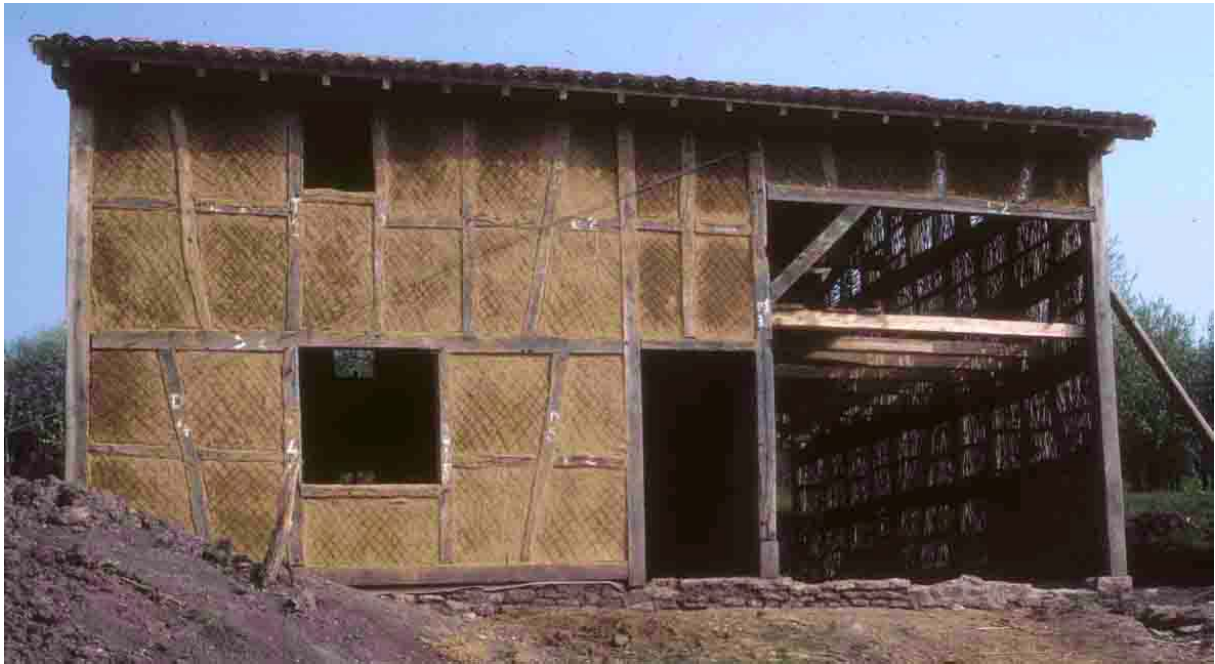
*Elle a été reconstruite à l'autre extrémité du village dans le cadre d'un stage de formation aux techniques de restauration, devant regrouper trois maisons, dont celle-ci et la maison du Clément. La mise en œuvre du torchis a été conduite par Sébastien d'Ornano, ingénieur spécialiste de la terre crue auprès de l'association CRAterre.*

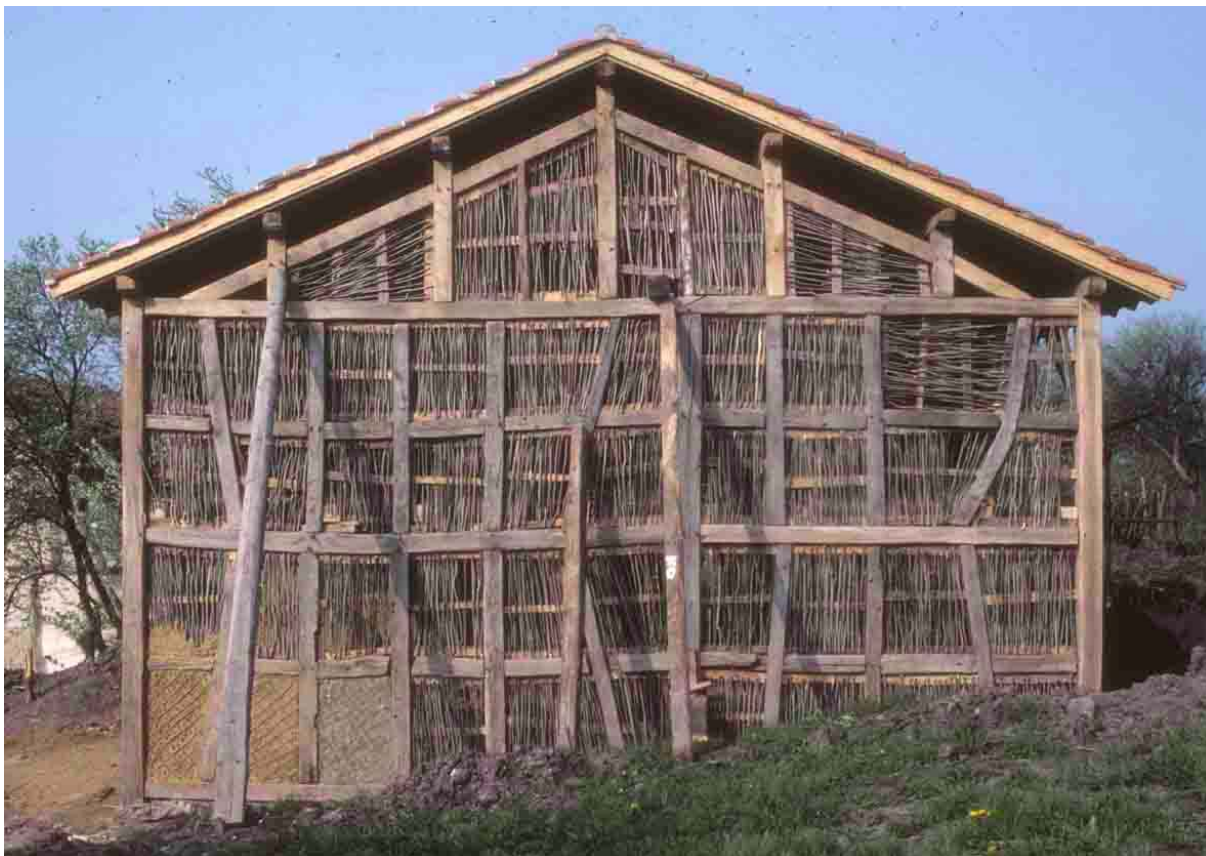
*Les étrésillons ont été pris dans du bois de palette, le clayonnage a été coupé sur du saule.*

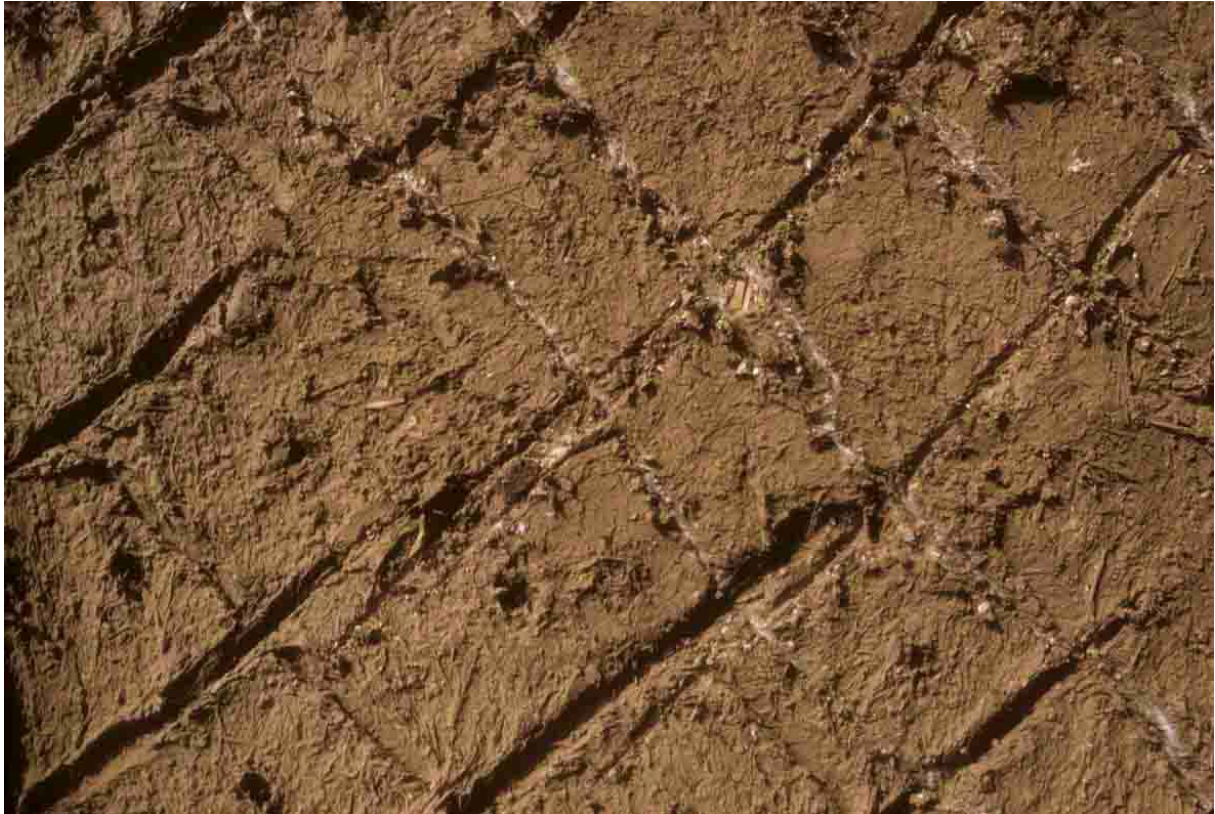
*Peu de retrait de surface, pour ce torchis, mais retrait dans le cadre, bien sûr. Le quadrillage est destiné à mieux recevoir le mortier.*
