# EXPERIENCES DE MISES EN ŒUVRE DE TORCHIS

*1981-2017*

## **A Bisping, la maison dite du Clément. 1981 1982**

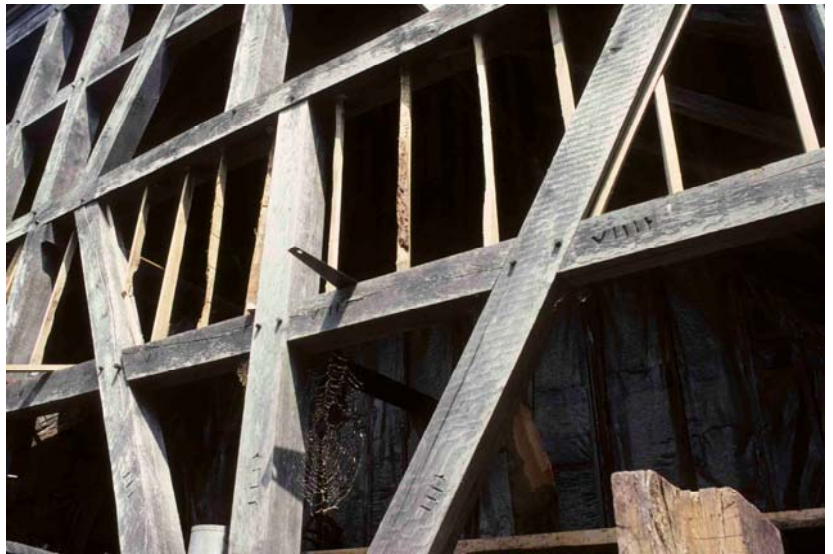
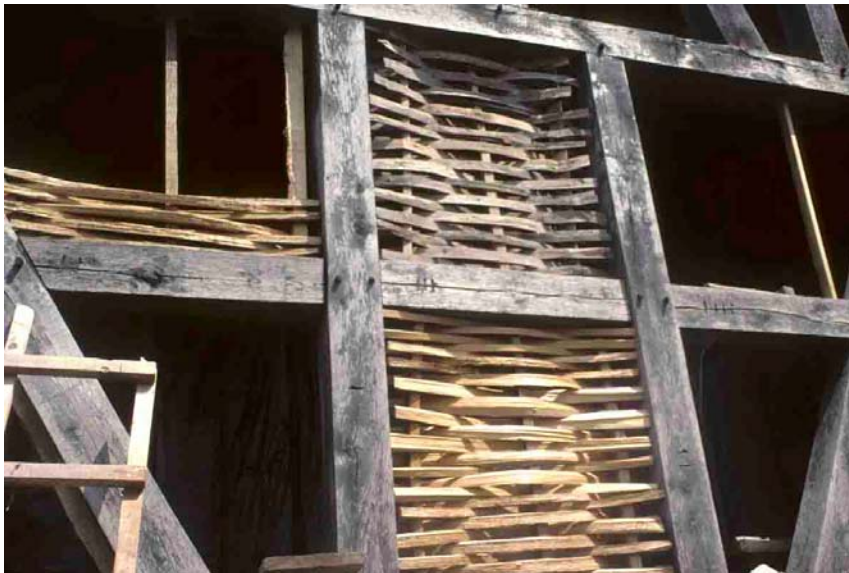
*Le clayonnage est venu de planches, fendues dans leur longueur sur une faible épaisseur, planches fraîches de sciage et de faible épaisseur.*

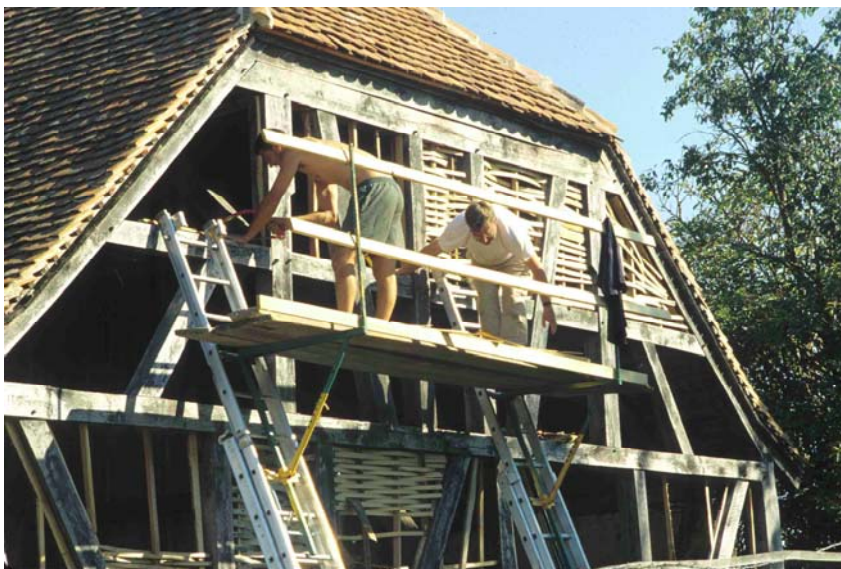
*La mise en place du clayonnage a représenté un long travail de préparation tout du long du printemps.*

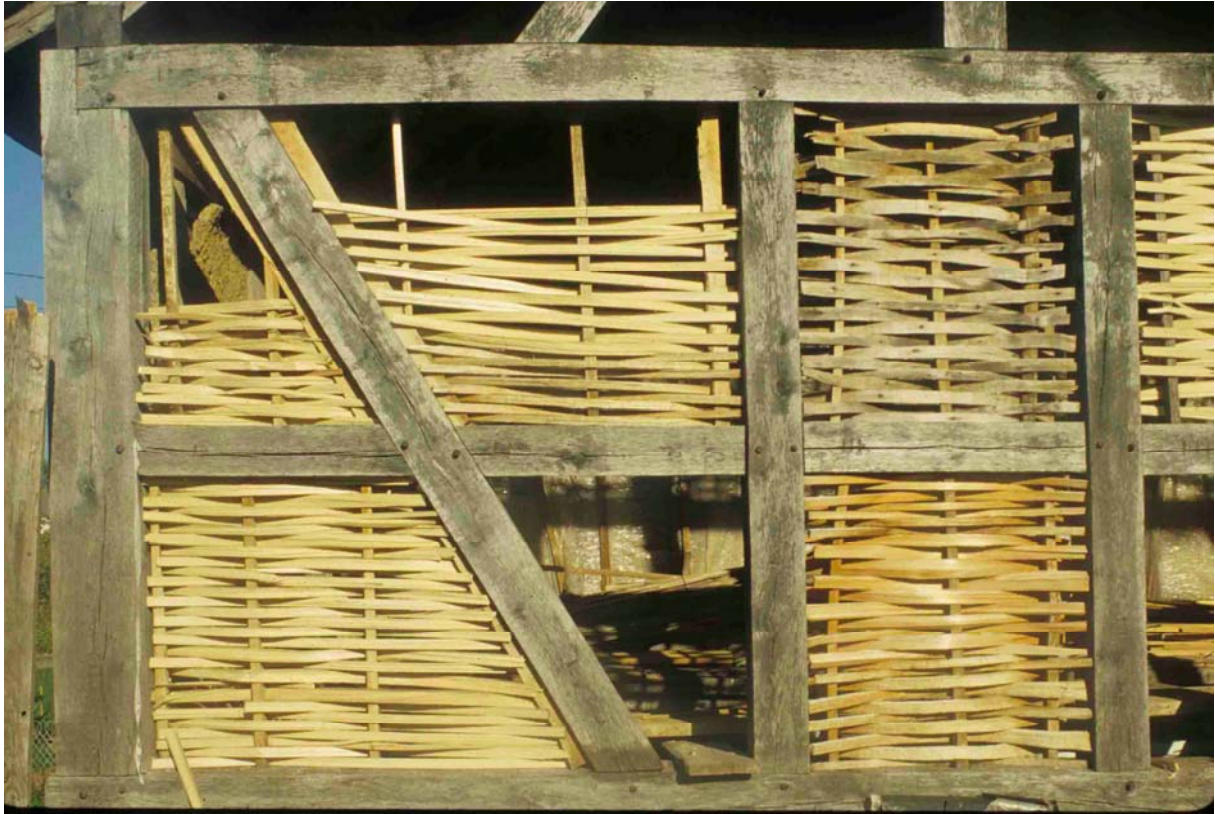
*La technique du clayonnage est adaptée au pan de bois large, mais pas au pan de bois serré, observable en Picardie ou en Normandie, notamment.*

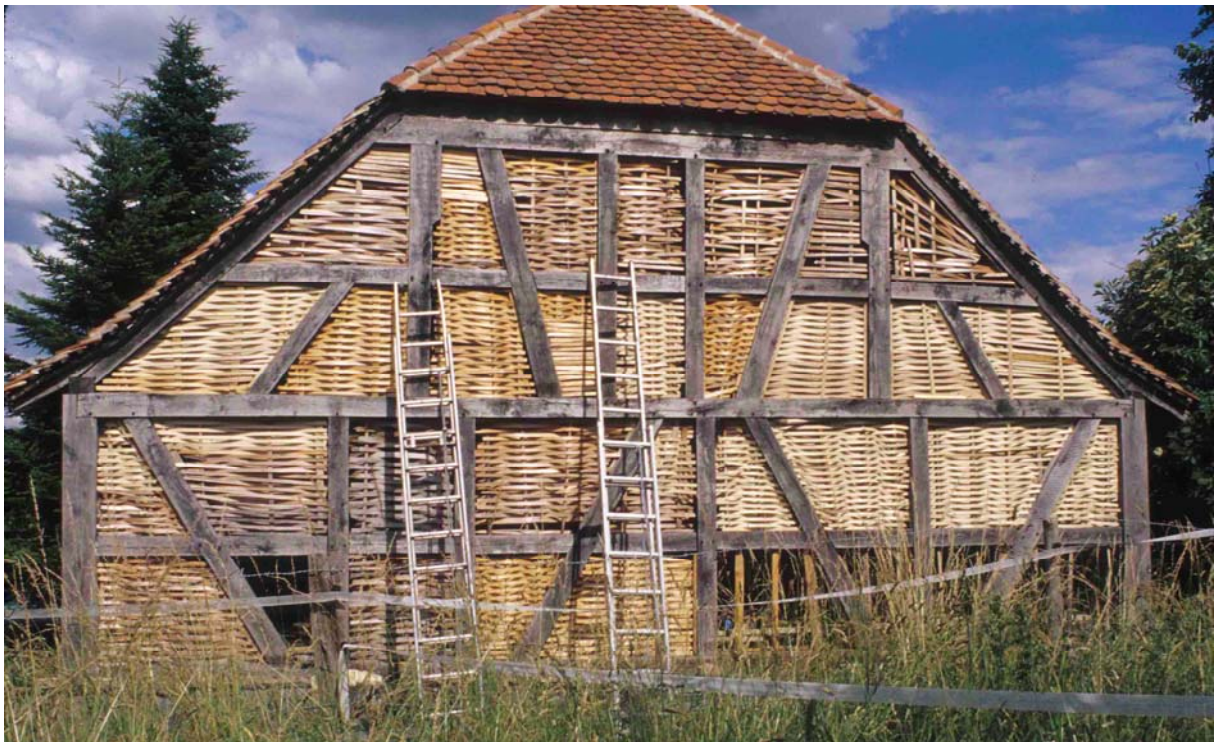
*Il s'agit également d'un torchis prêt à l'emploi, fourni par la briqueterie d'Allonne, dans l'Oise. Ce torchis, bien équilibré dans son rapport terre/paille et son hygrométrie, doit être sorti du sac dans les dix jours.*

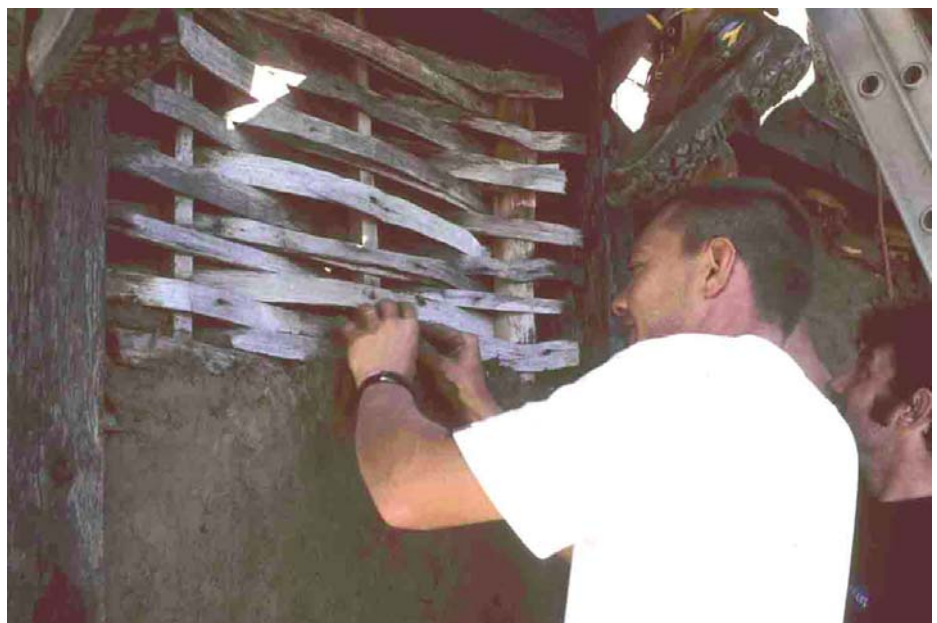
*Pour assurer la mise en place de l'enduit, prévoir un retrait d'un centimètre, pas plus.*

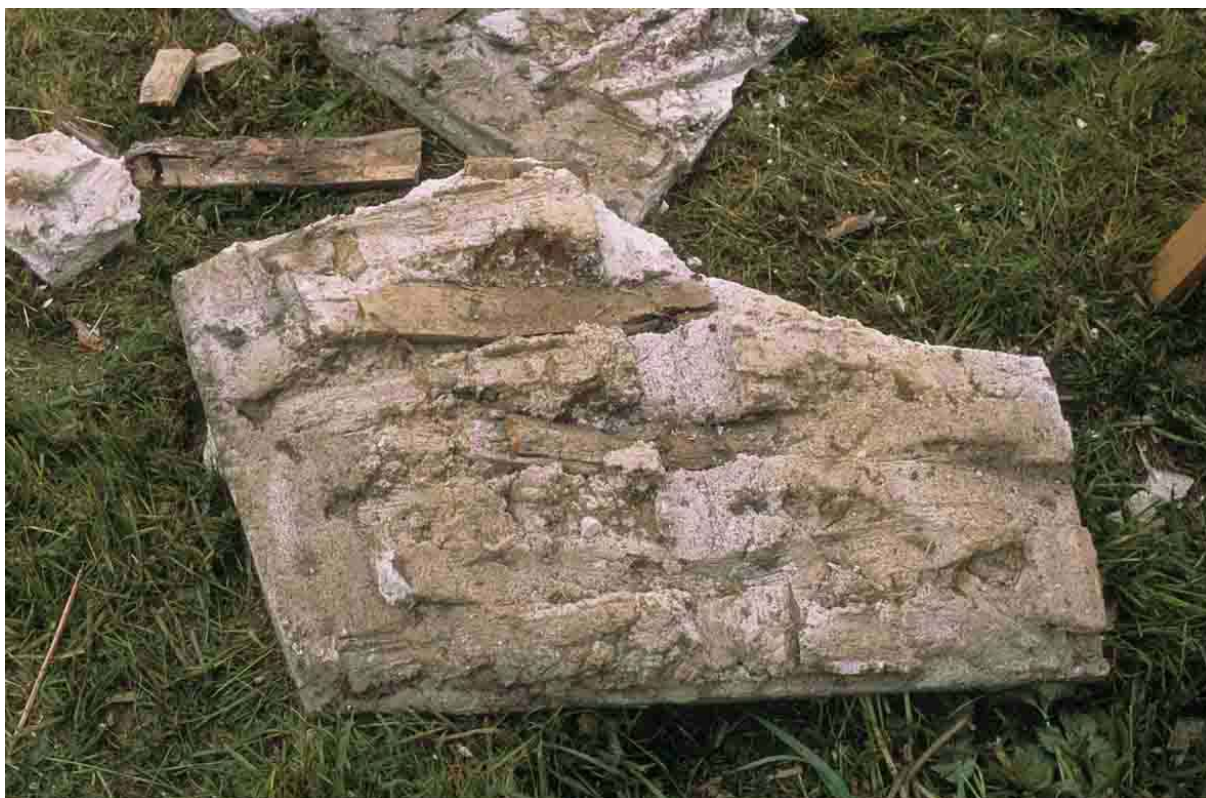
*En façade avant, le torchis du pan de bois avait été remplacé par une sorte de mortier de plâtre ( ?) assez dur, assurant à la fois l'épaisseur et la surface du remplissage alors que le torchis avait été conservé à l'arrière.*

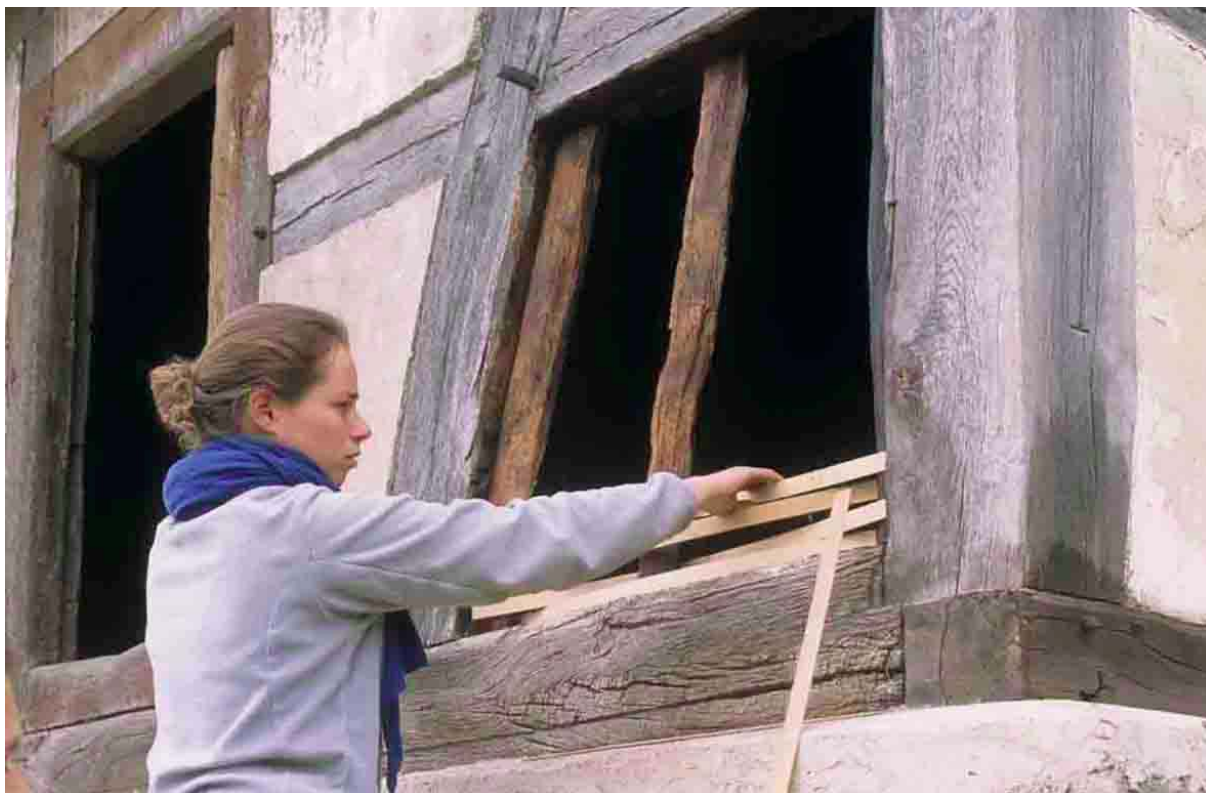
*Les étrésillons d'origine ont été conservés, le clayonnage étant à reconstituer*

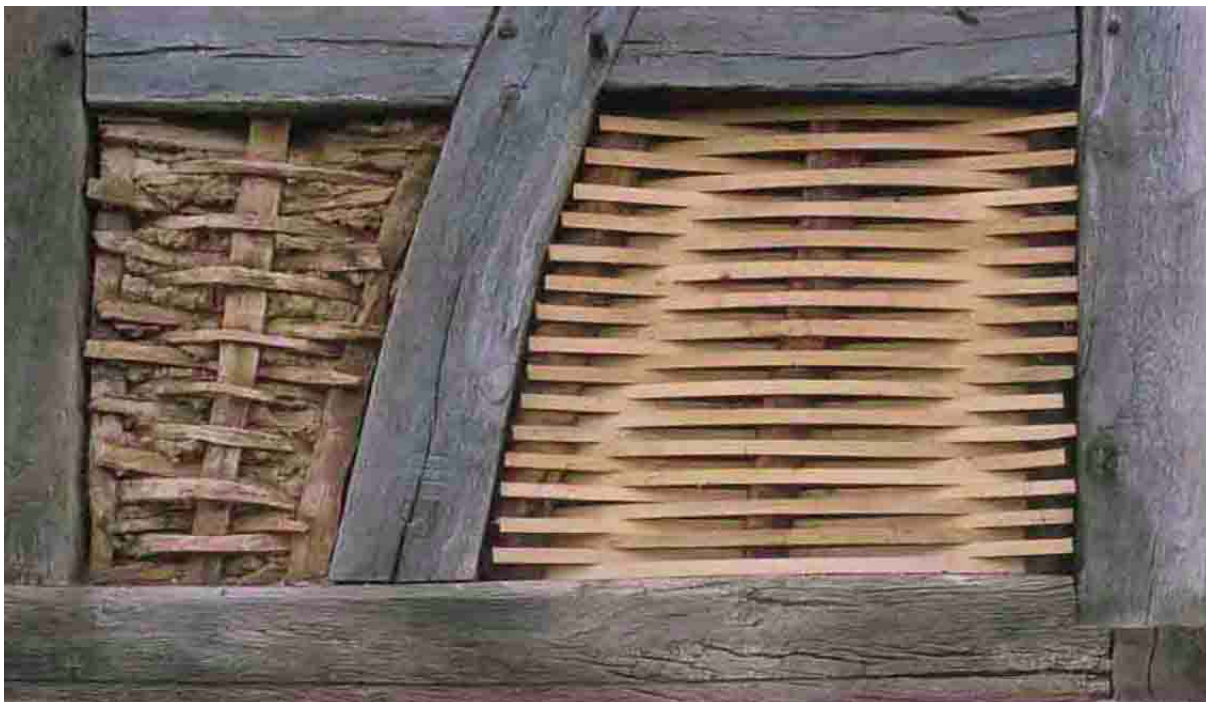
*À gauche, le clayonnage d'origine, avec ce qu'il restait de torchis sur la face intérieure.*

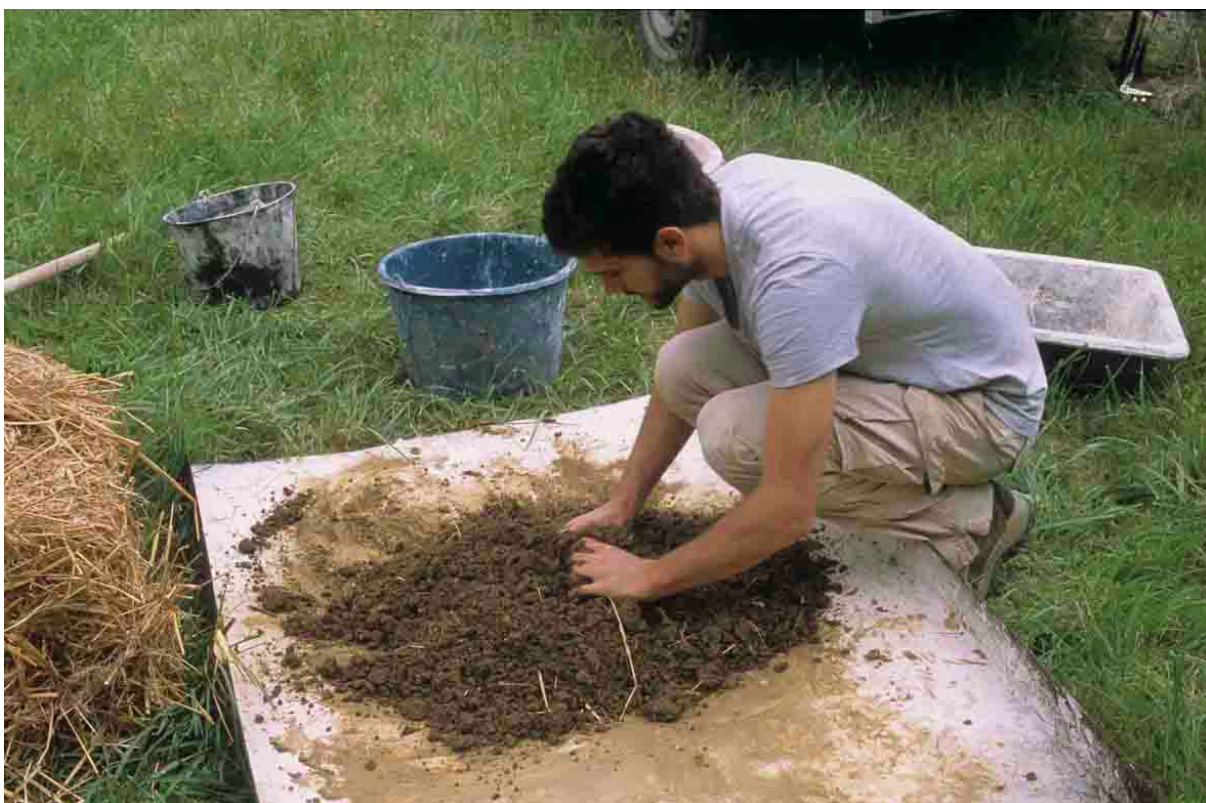
*Le torchis utilisé provenait d'un reliquat de celui de 2004. La paille avait disparu, il fallait donc la rajouter.*

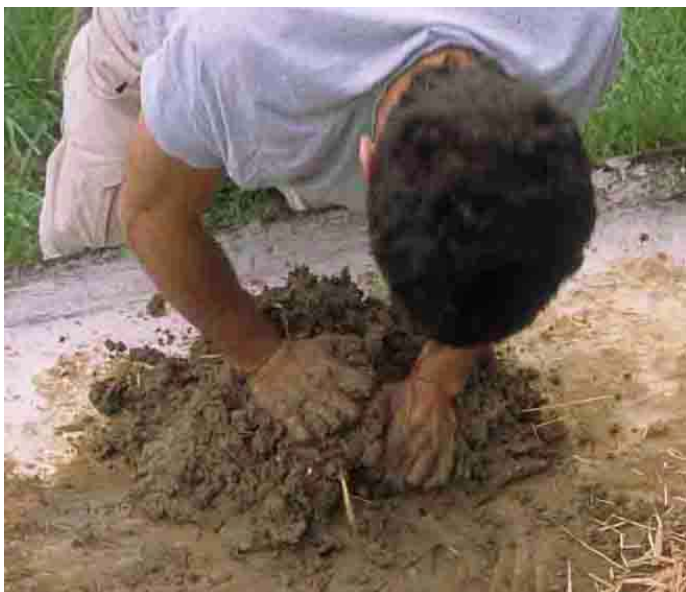
*La difficulté de l'opération tient dans le bon choix du rapport entre la terre et la paille et dans la bonne hygrométrie du mélange. Auparavant, les grumeaux ont dû être cassés.*

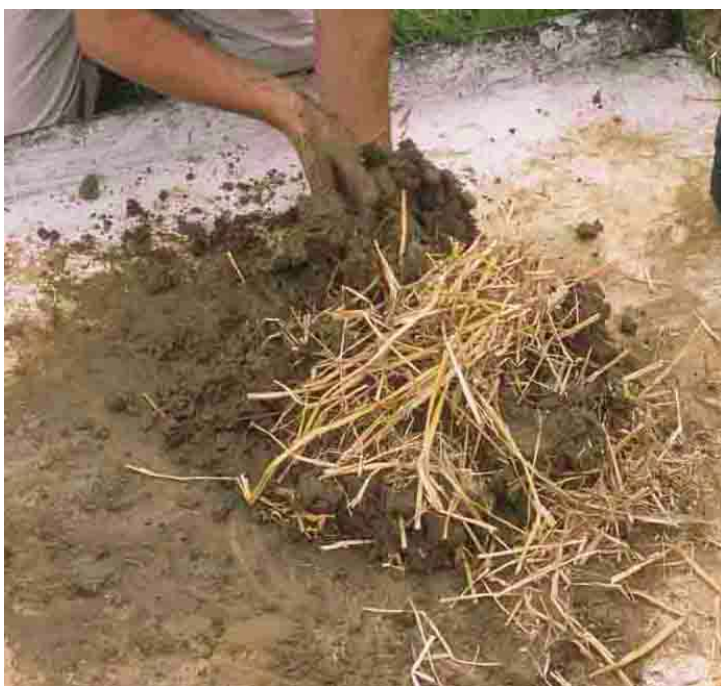
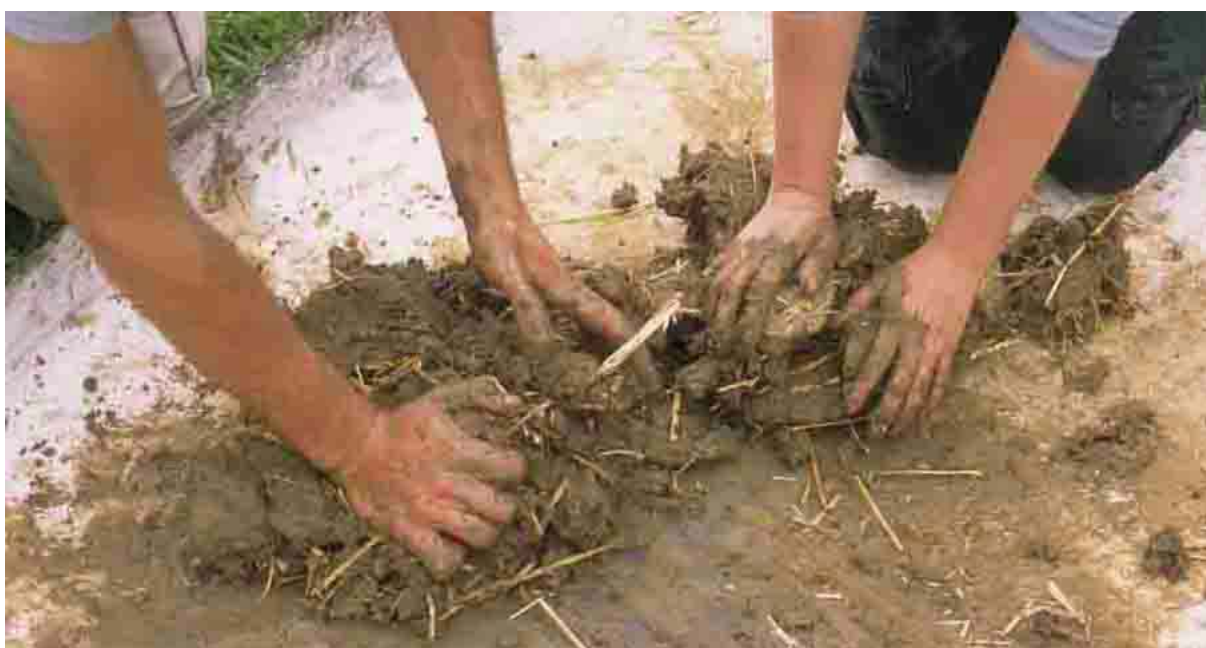
*Le torchis à mettre en œuvre doit former une masse compacte et plastique.*

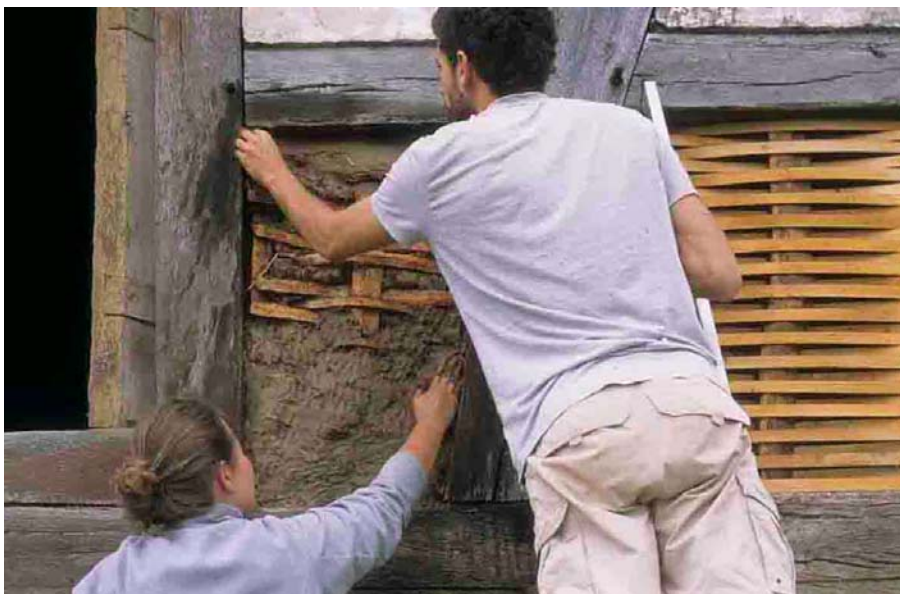
*Le torchis a été appliqué, aussi profondément que possible, dans le clayonnage.*

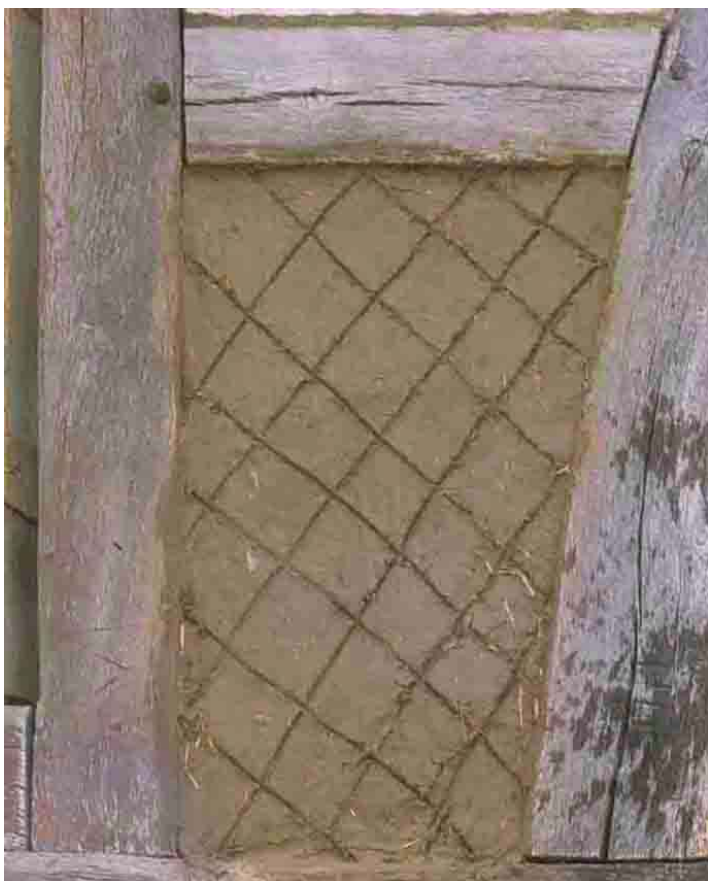
*Le quadrillage sert à assurer une meilleure tenue de l'enduit de recouvrement, d'une épaisseur d'un centimètre, à peine, pour que sa traction ne soit pas trop forte et ne conduise à un décollement de l'enduit, celui-ci, même à base de chaux aérienne, présentant des qualités de résistance mécanique plus fortes que celles du torchis.*

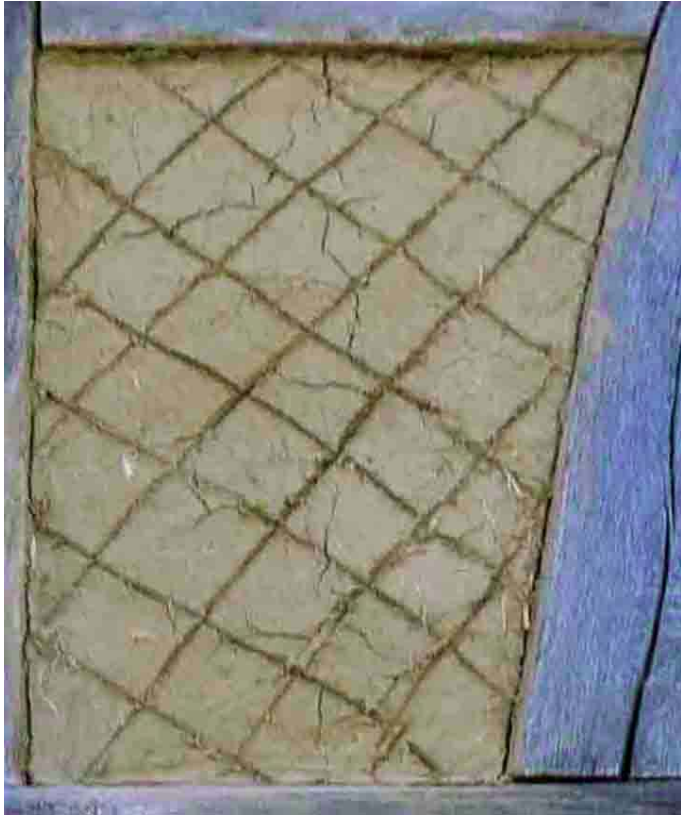
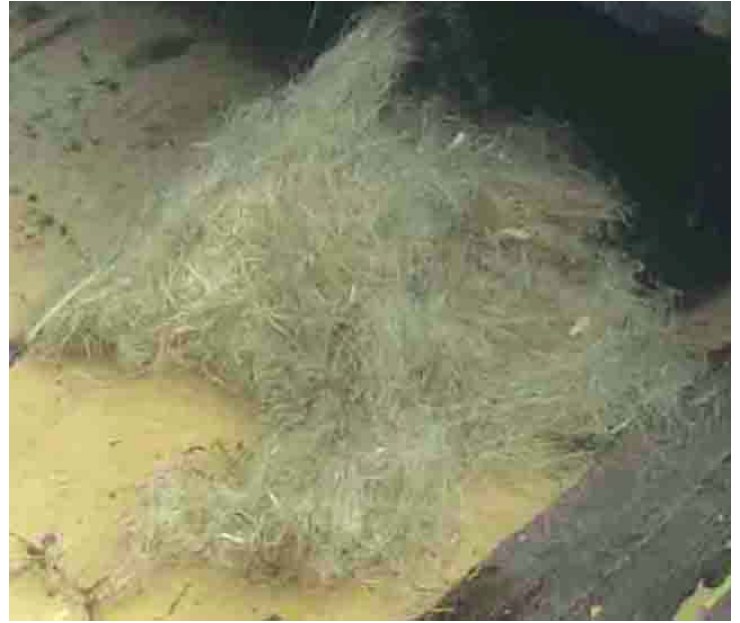
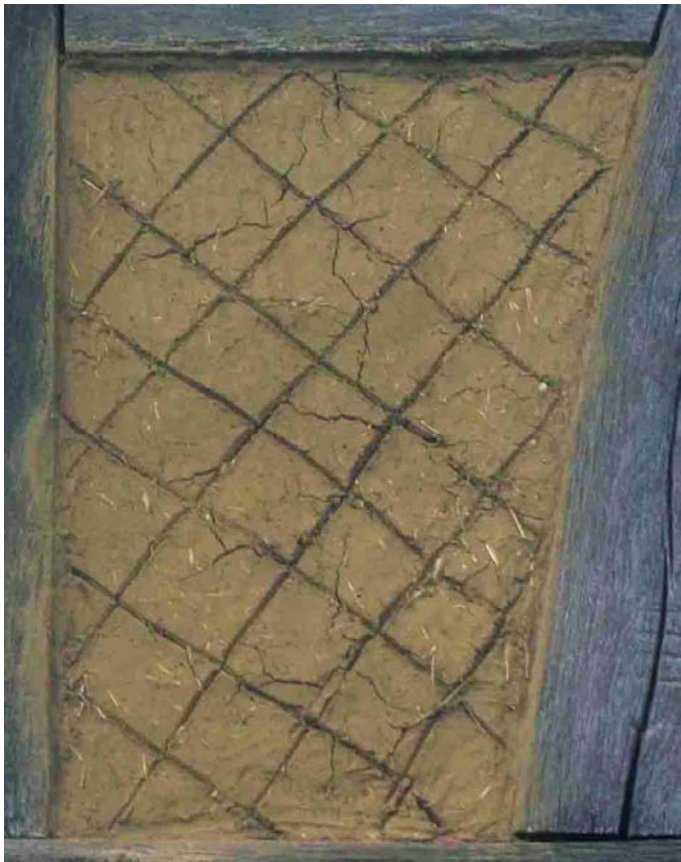
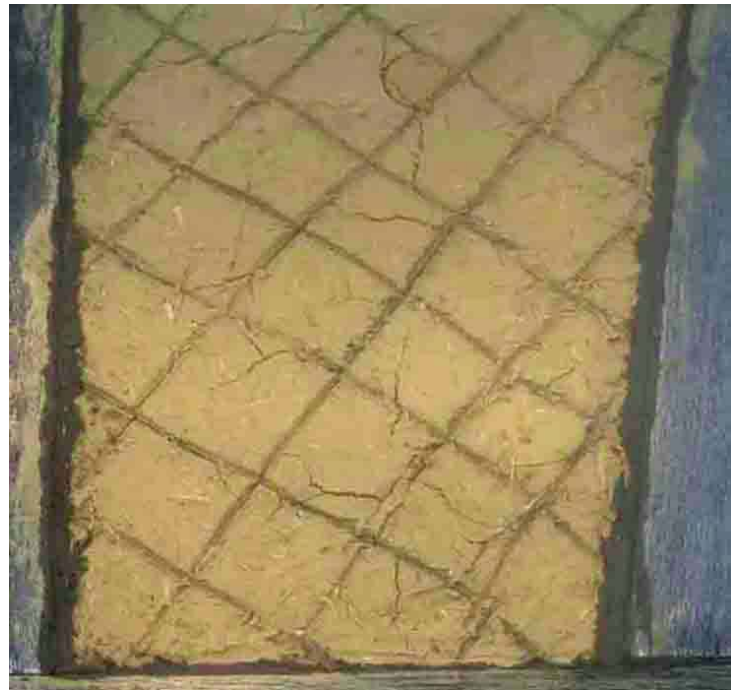
*Il est inévitable qu'un retrait se produise sur le cadre du pan de bois. Sur le conseil de l'association AS Terre, nous avons testé la mise en place de joints à base de filasse de chanvre et de terre argileuse, avec un certain succès, à condition de bien bourrer le torchis de filasse dans le retrait.*

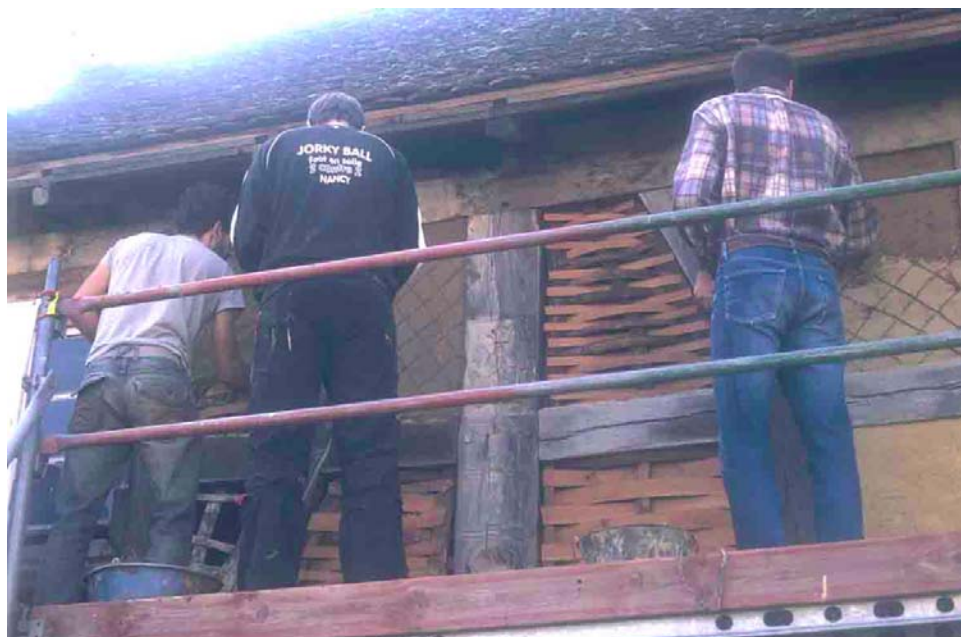
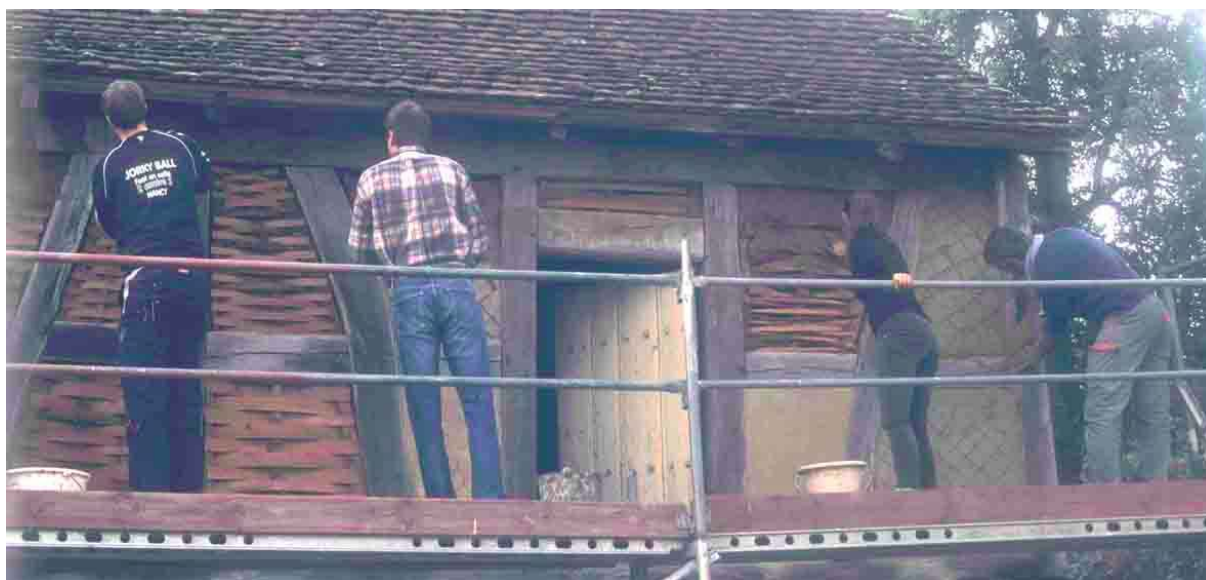
*Une équipe de douze personnes y a contribué, plus un serveur au sol, le torchis devant être appliqué des deux côtés en même temps.*

*Pour couvrir une surface de deux fois 12 m<sup>2</sup>, deux sacs de 250 kg de torchis ont suffi. Compte tenu de l'exposition au nord de la façade, et de la forte pluviosité de l'automne, ce torchis a mis environs six semaines à sécher.*

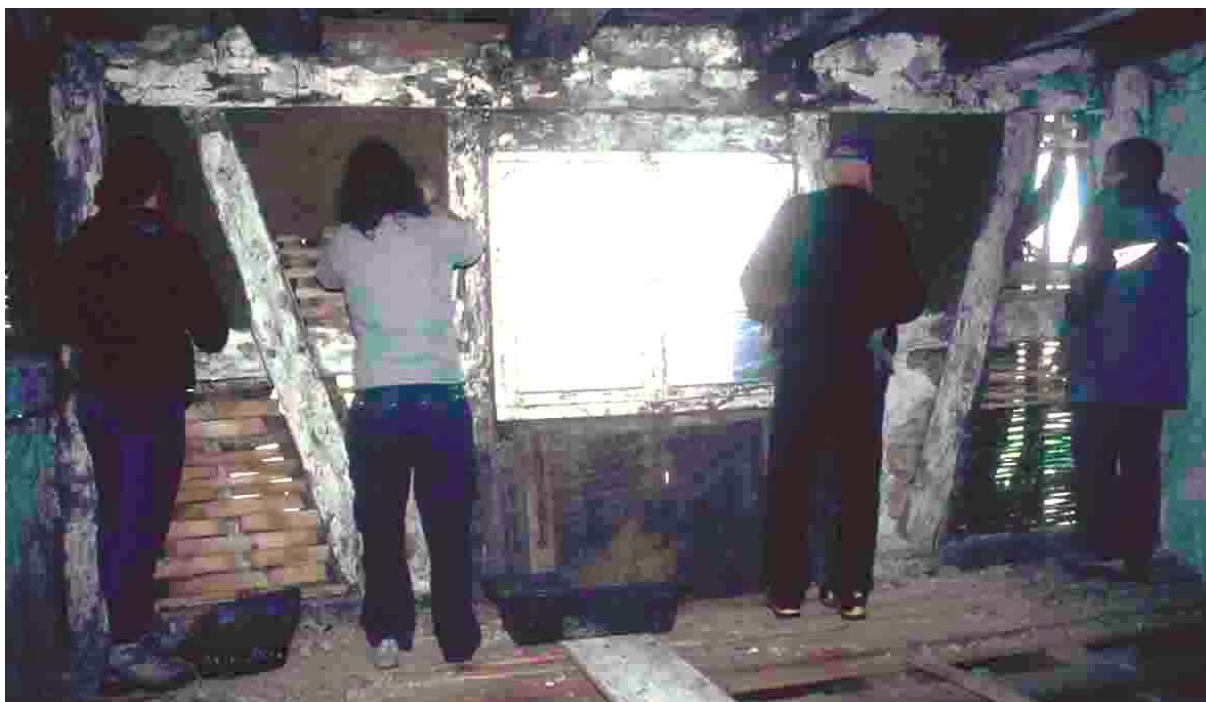
*Un séchage légèrement plus rapide à l'intérieur.*

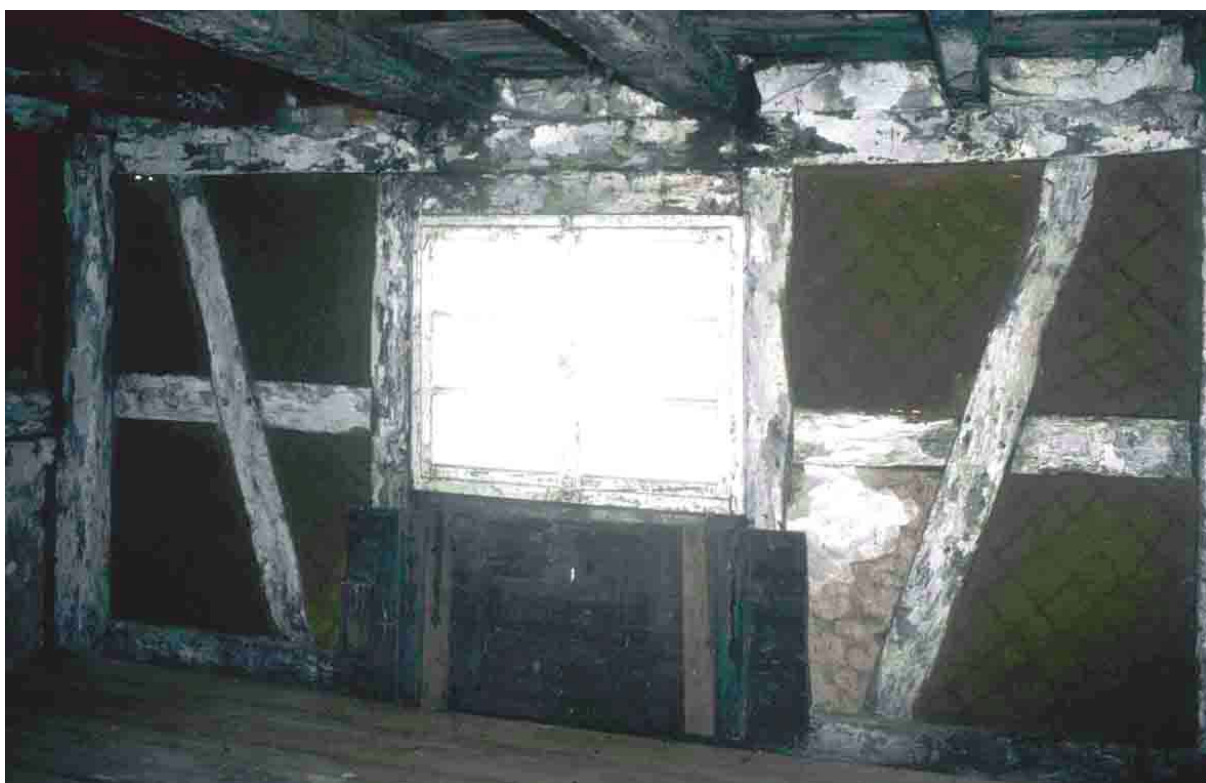
*La prochaine étape consistera à enduire le torchis. Deux essais ont été faits, à droite, avec un mortier de chaux aérienne éteinte pour le bâtiment (norme CL pour Calcic Lime), et au mortier de terre, mais, celui-ci présentant un ton trop ocré, il se sera pas retenu.*
