Maisons Paysannes de Moselle

LA MAISON D'EMILIE, à Insming

Le pan de bois de la façade avant

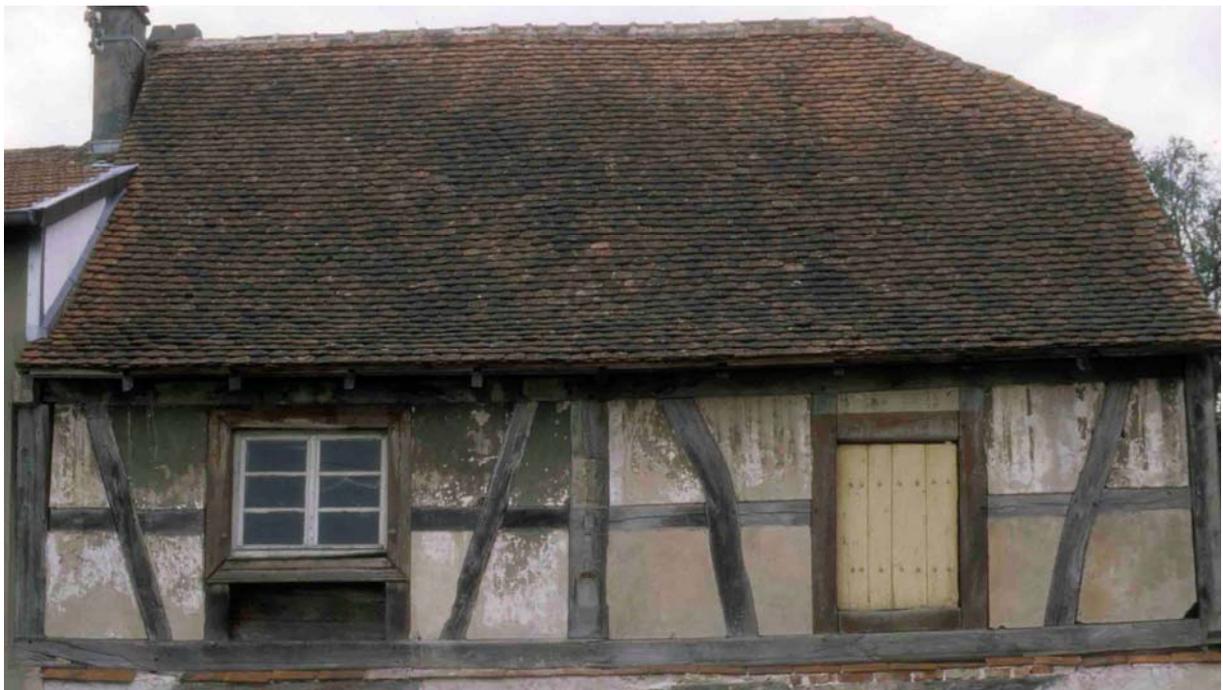
La façade avant de la maison d'Emilie est quasiment orientée plein nord, elle n'est donc pas la plus exposée aux pluies, cela explique que son pan de bois ait été mieux préservé que celui de la façade arrière, en particulier, il a conservé son torchis, vraisemblablement d'origine, ce qui n'était pas forcément visible quand la maison a été achetée. Nous pouvions nous demander quel matériau se cachait derrière ces enduits plutôt hydrauliques..

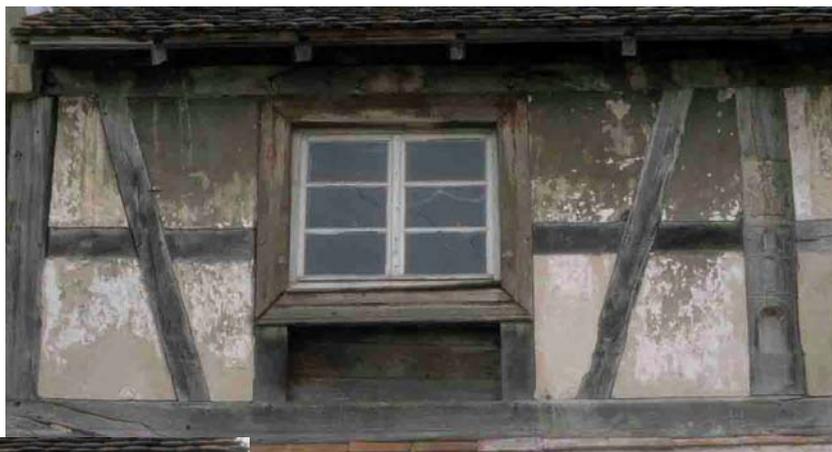
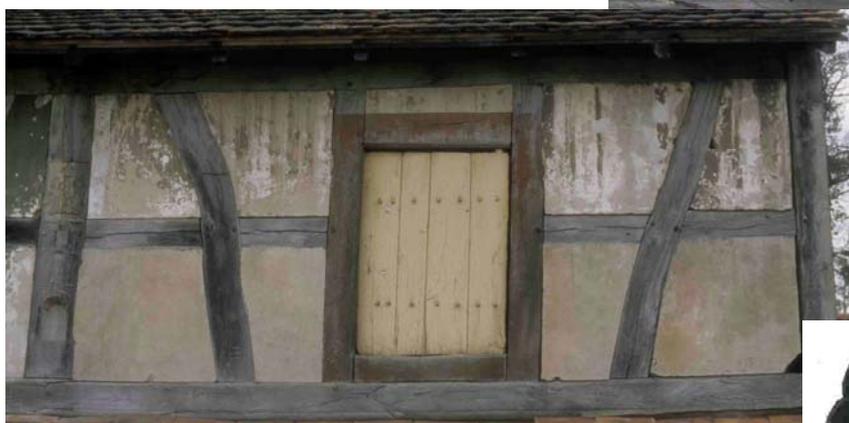
Cet enduit avait été recouvert de plusieurs couches de lait de chaux, destiné à blanchir cette façade, qui avaient fini par se salir.

Mieux protégé par le débord de la toiture, ce lait de chaux s'était davantage maintenu sur la partie supérieure du pan de bois ; il avait en grande partie disparu sur la partie basse.

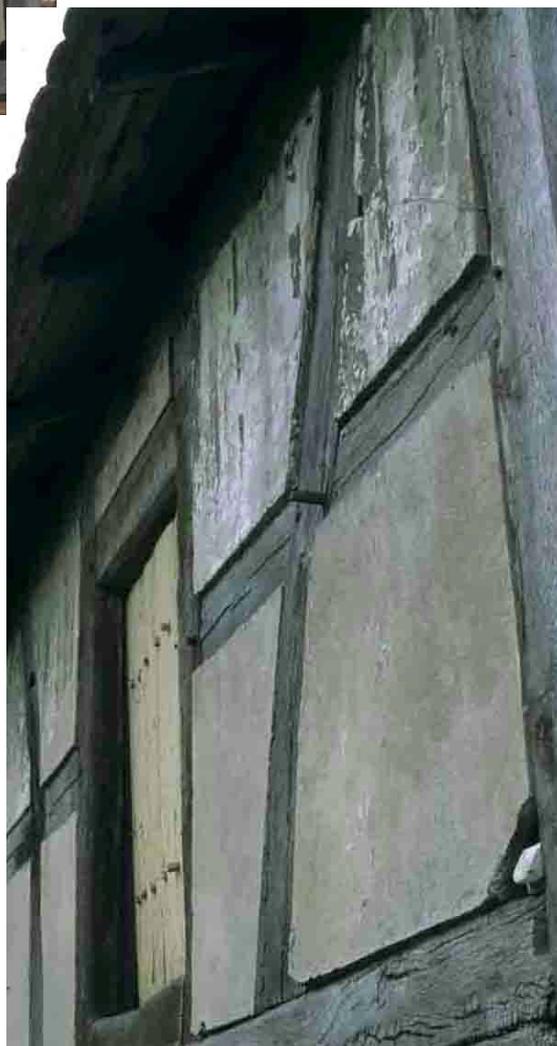
Nous pensions, au départ, conserver ces enduits hydrauliques pour ne pas perdre de temps à les refaire. Mais il est apparu que ces hourdis tendaient à se déchausser, ce qui se voit nettement sur la photo. Le choix a été fait de les reprendre, ce qui avait l'avantage de nous dévoiler ce qu'ils cachaient.

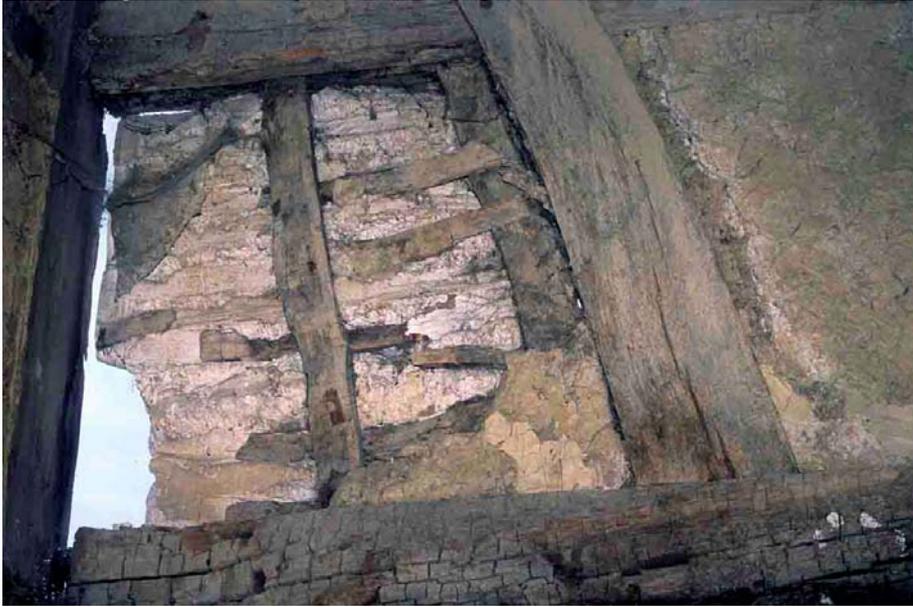
Il était possible, de l'intérieur, de se faire une idée de l'état du torchis. Celui du premier panneau, au niveau bas, avait perdu l'essentiel de son clayonnage, mais il restait deux des étrésillons.

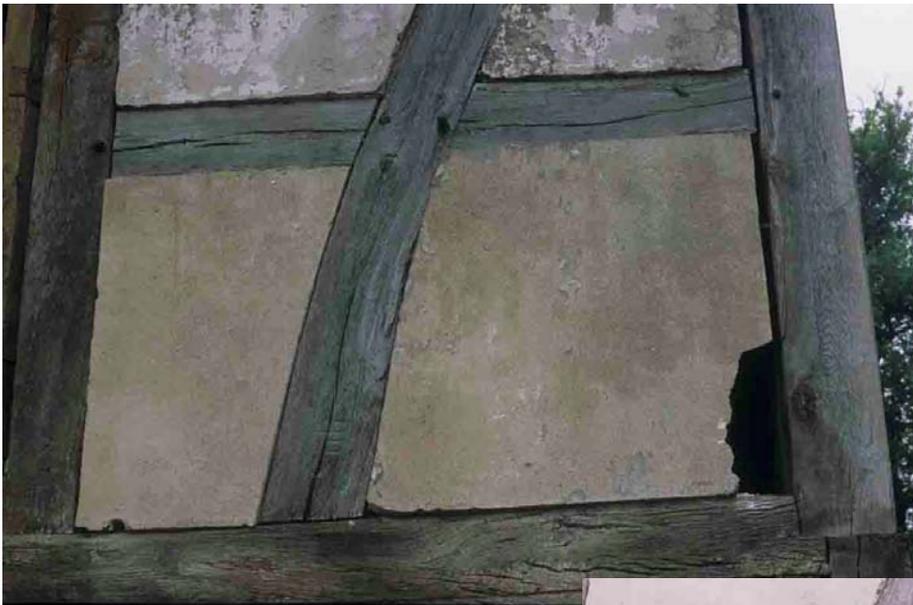
L'enduit recouvrant ce panneau a été déposé, on ne trouvait plus de torchis à l'arrière. Mais les deux étrésillons étaient récupérables.

Ils ont été nettoyés et traités avec du Targobois, et complétés par un troisième étrésillon provenant d'un pan de bois de même époque.

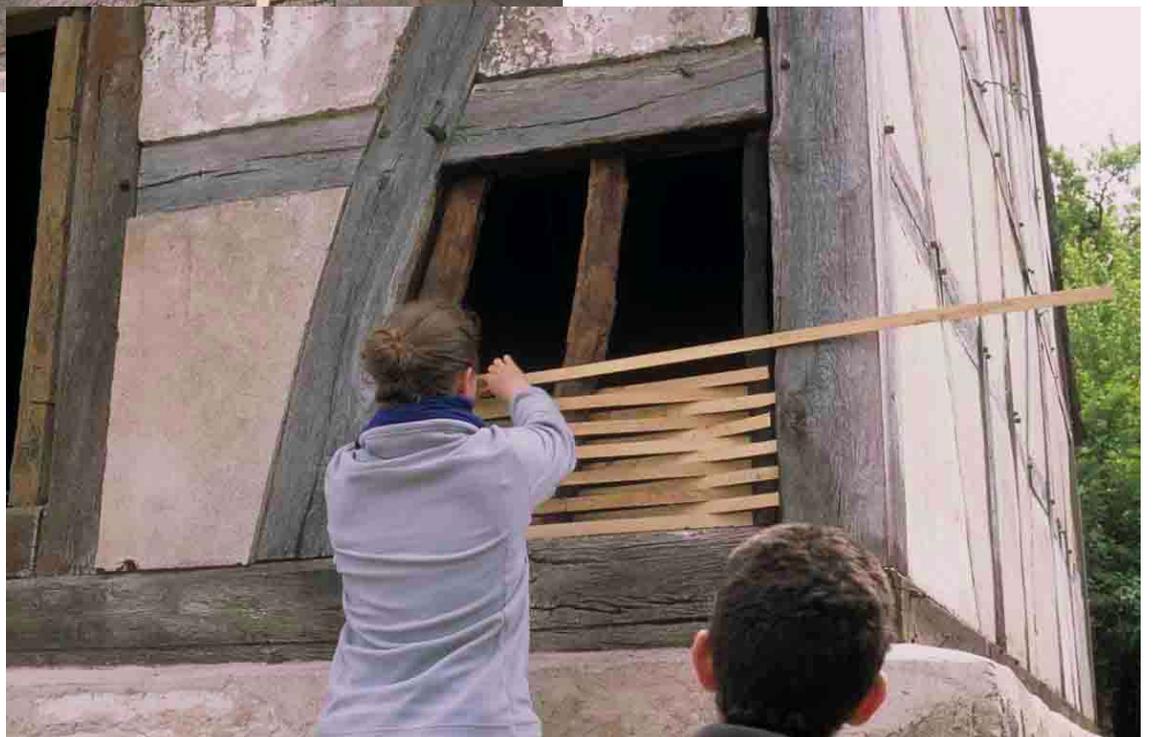
Les étrépillons ont ensuite été garnis des restes de clayonnages provenant de planches refendues, ayant servi pour le pignon.

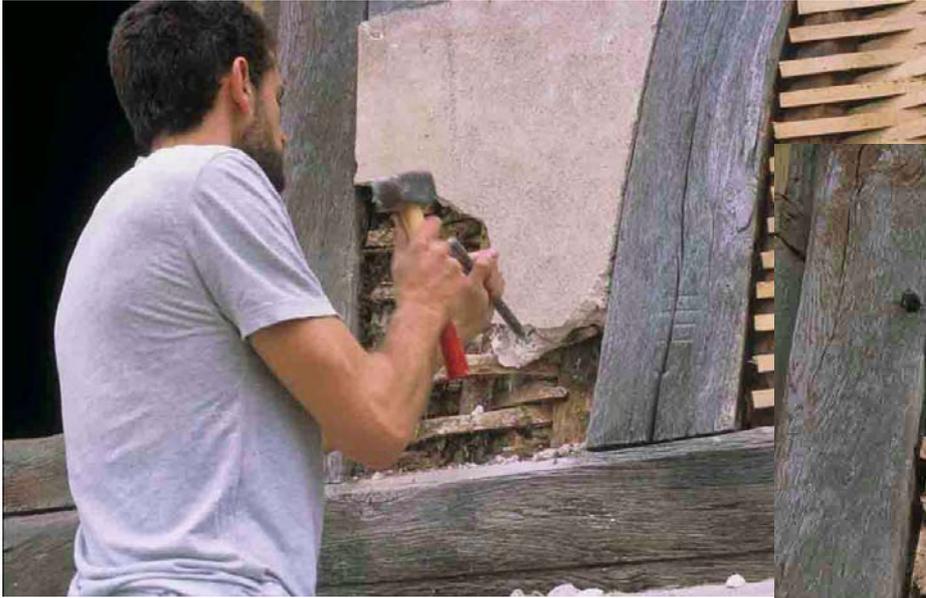
Le panneau de gauche, qui n'avait pas été démonté lors de la construction du pignon, avait conservé son clayonnage intact. Le torchis du parement interne avait par contre disparu. Il suffira de recharger ces clayonnages avec un nouveau torchis.

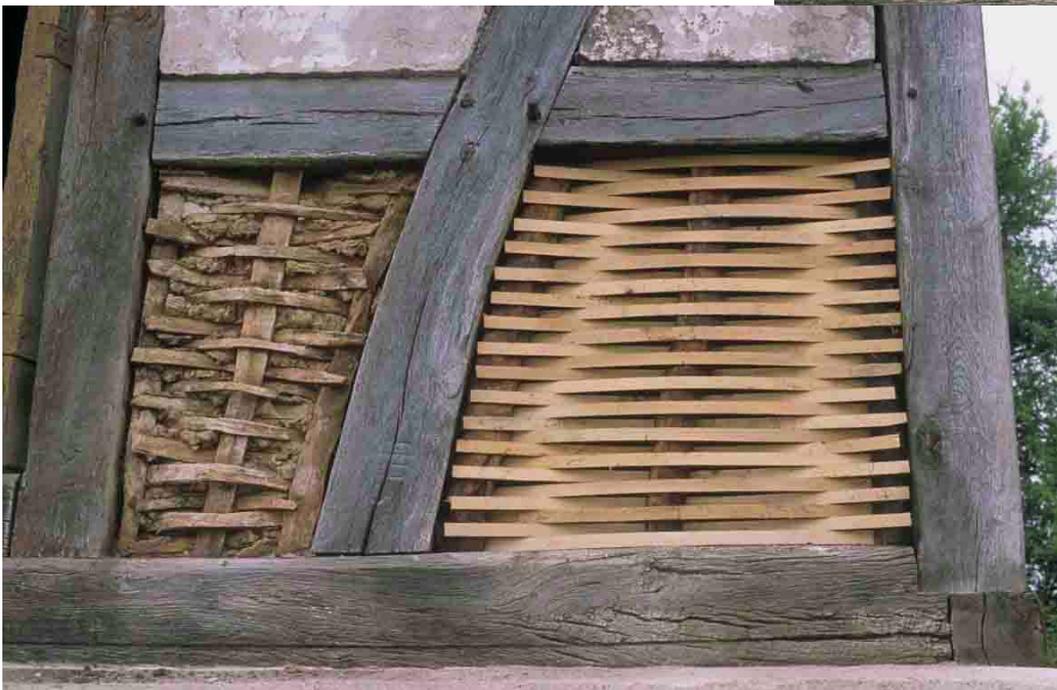
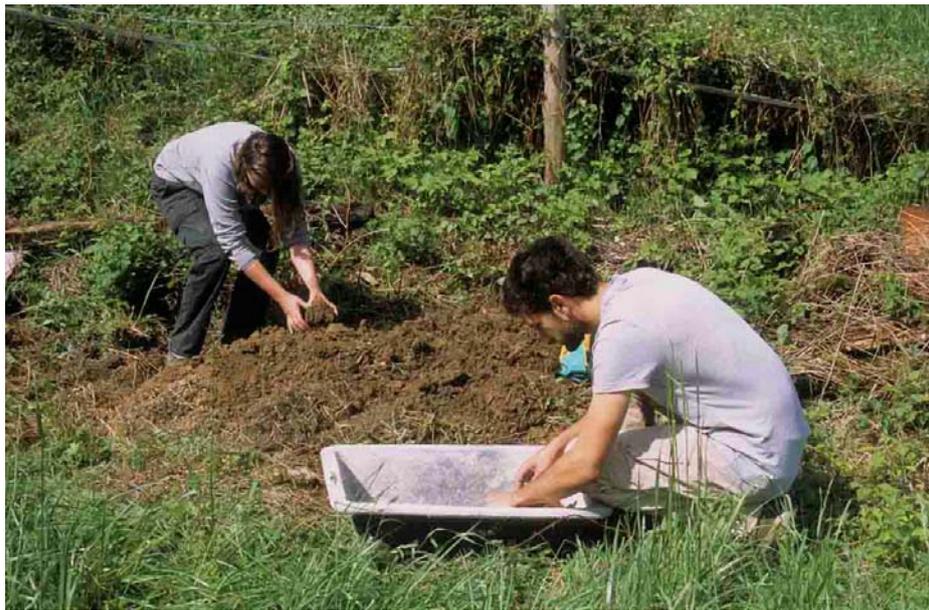
Solène et Romain se sont investis dans cette tâche, en utilisant le reliquat de torchis qui avait servi à garnir le pignon, en 2004.

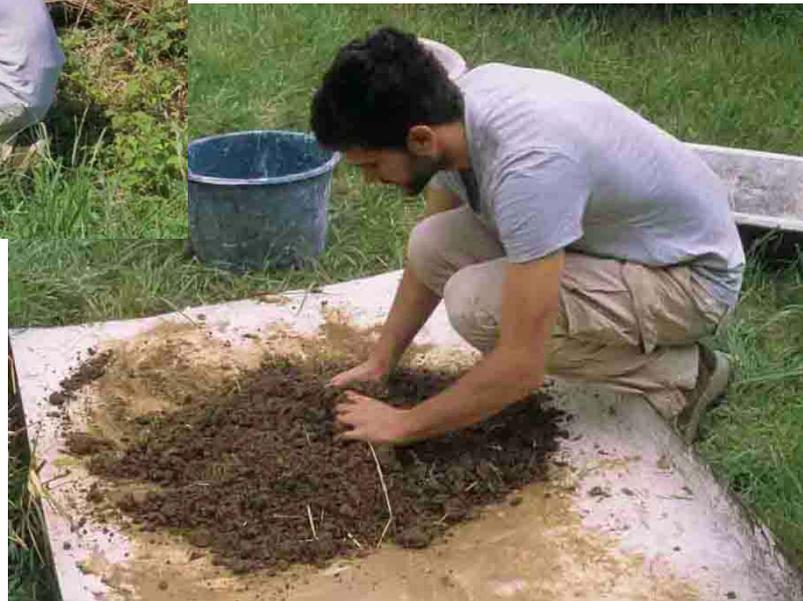
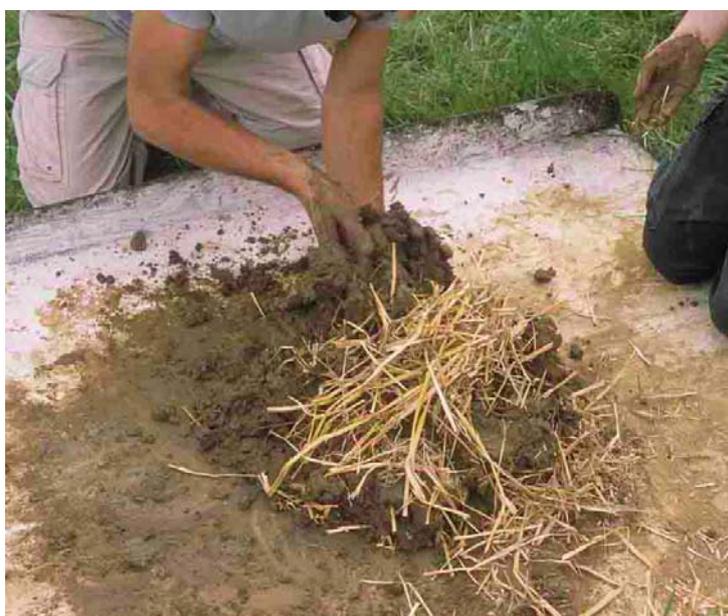
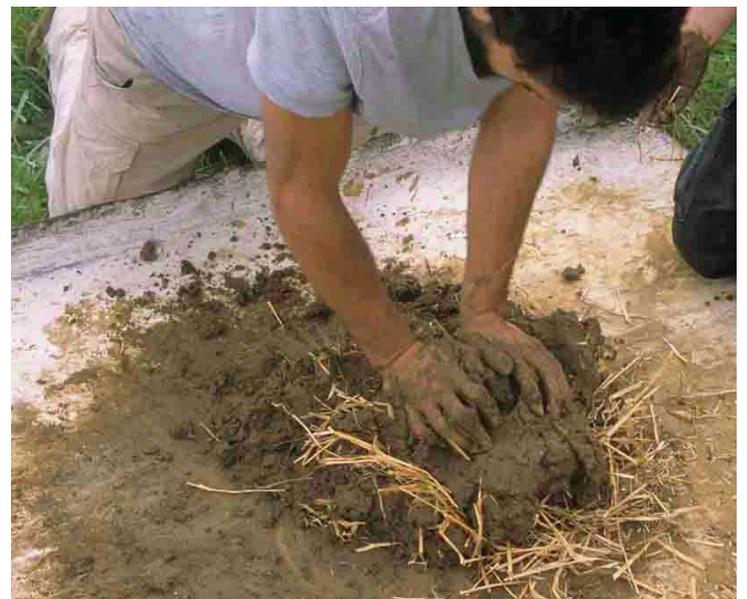
La paille utilisée était simplement de la paille agricole. Le tout a été malaxé à la main avec le moins d'eau possible.

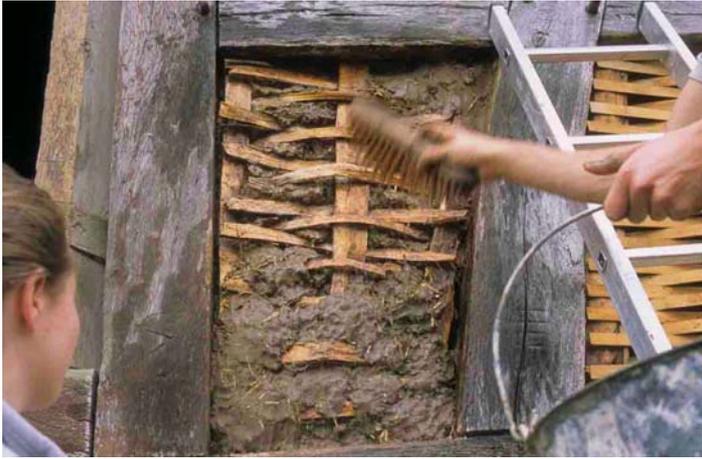
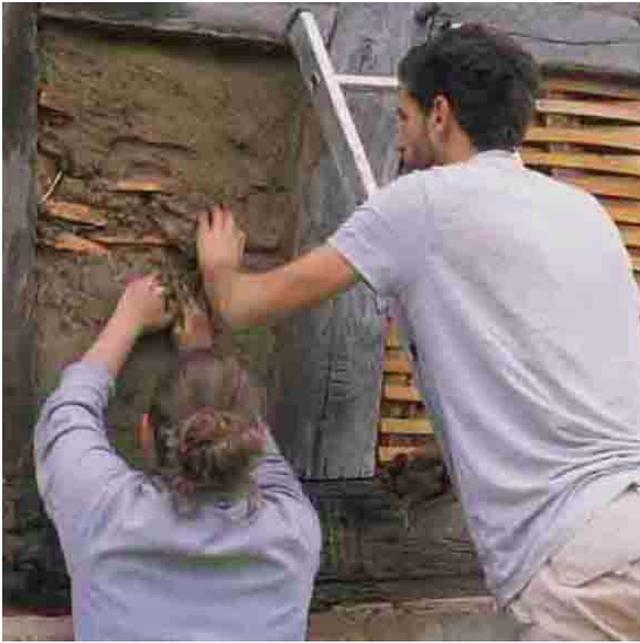
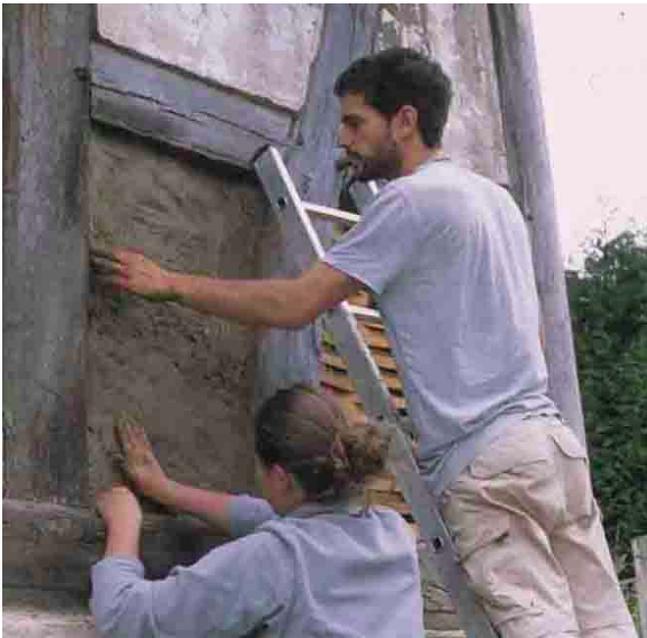
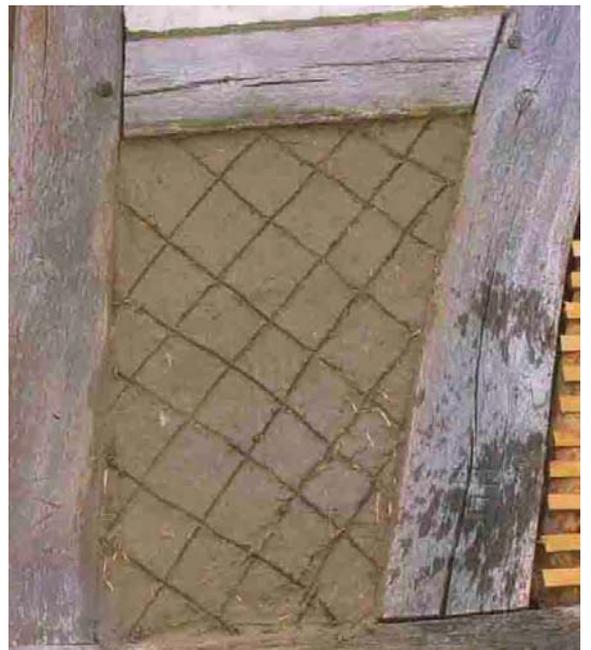
Les stries pratiquées dans le torchis sont destinées à favoriser la tenue du mortier à venir. Mortier à la chaux aérienne sans ajout de chaux hydraulique, inutile puisque cette façade, orientée au nord, reçoit peu de pluies.

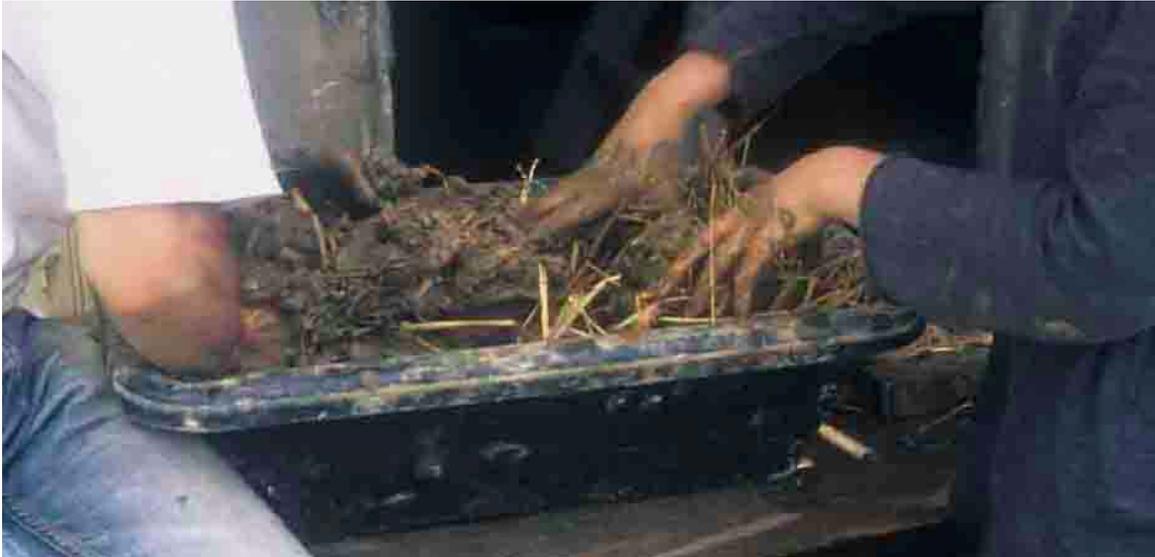
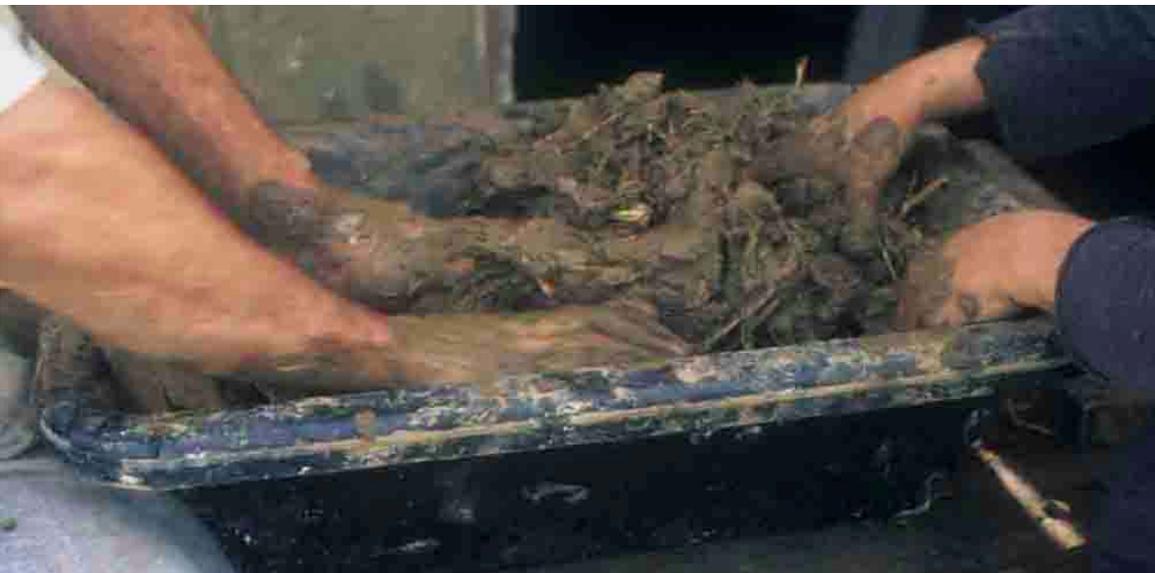
Le retrait du torchis, par rapport au pan de bois, est d'un centimètre, ce qu'il faut pour appliquer une couche de mortier.

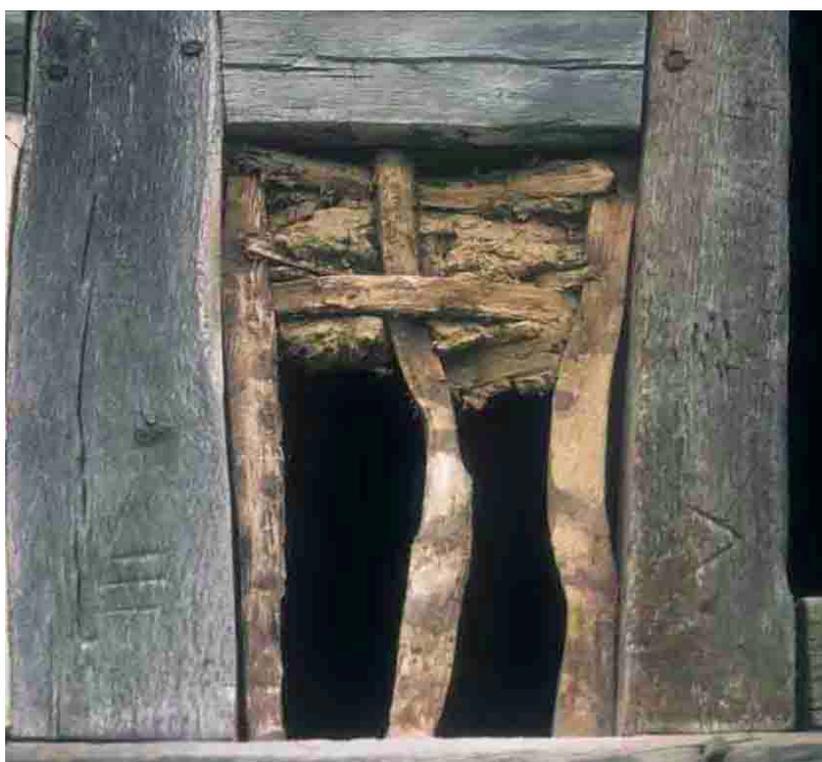
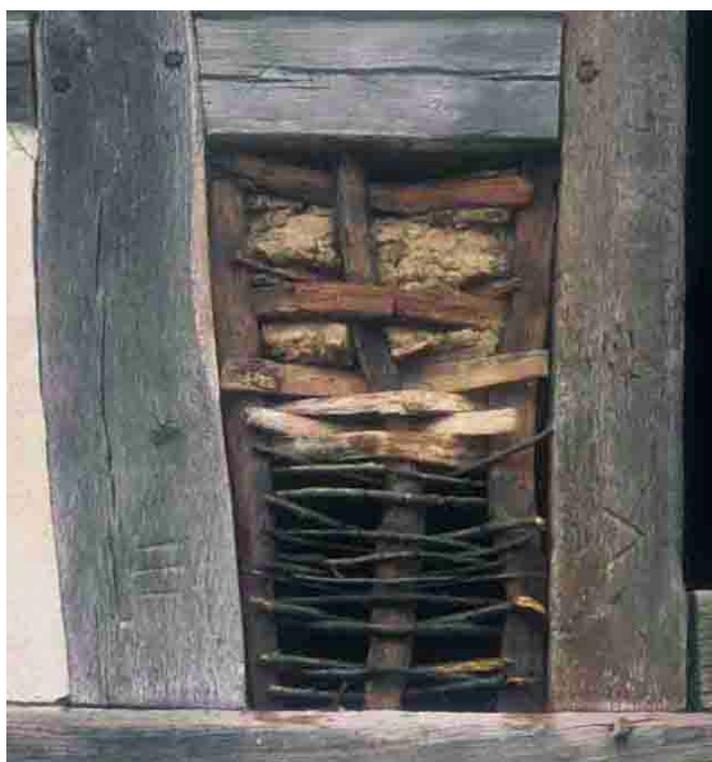
Le clayonnage en bon état a été conservé, et complété par des planches et des branches de noisetier refendues, en haut comme en bas.

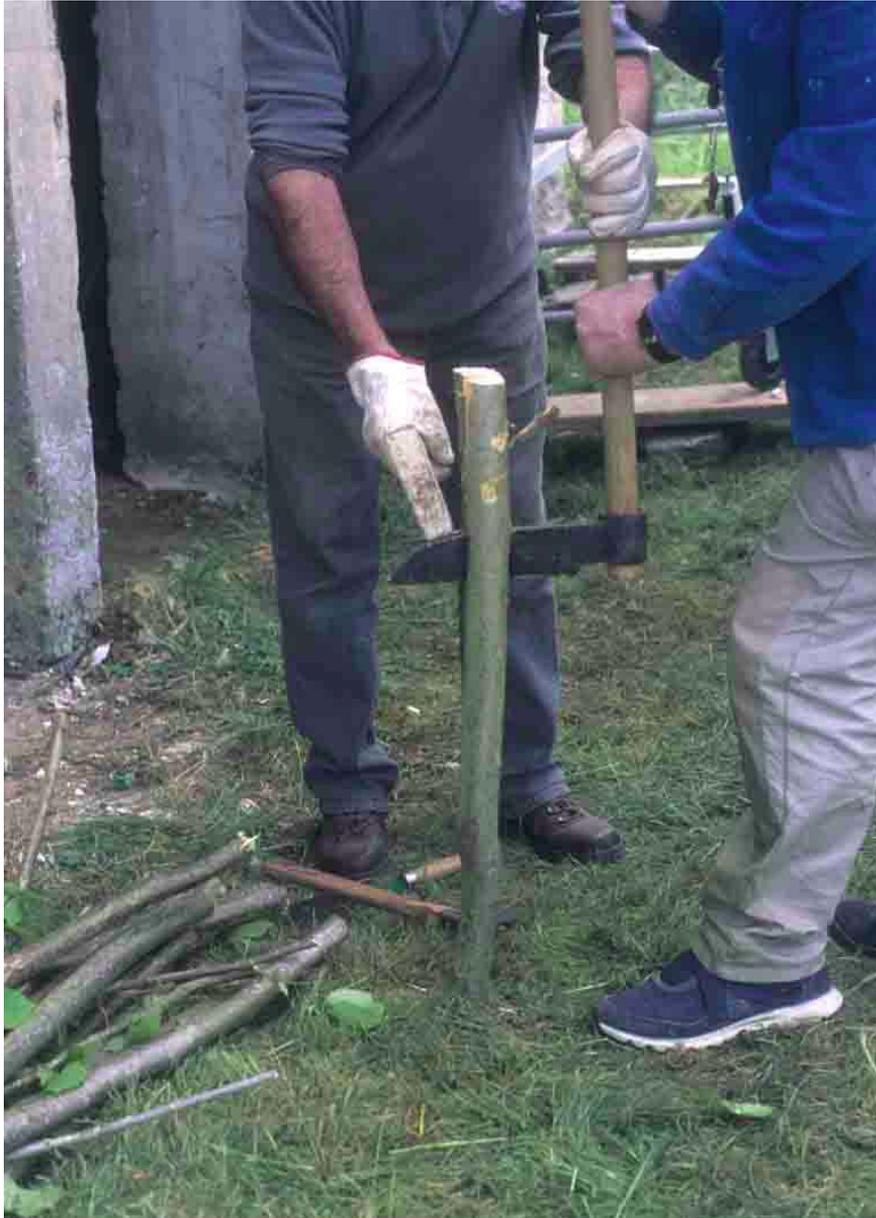
Refente de branches de noisetier avec un tranchoir.

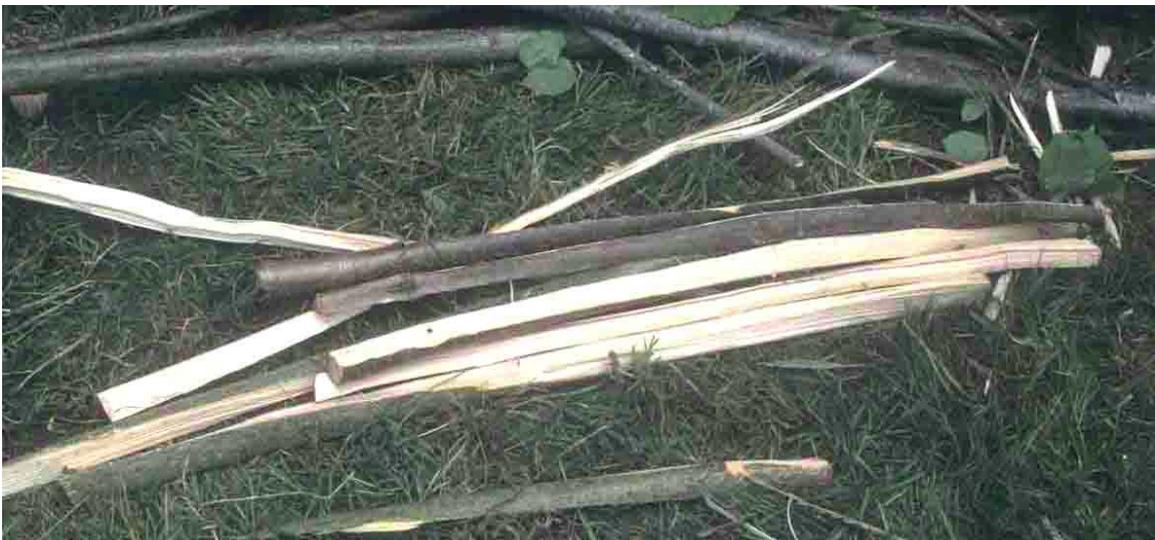
Dans l'ensemble, les étrésillons
étaient en meilleur état de
conservation que le clayonnage.
Le plupart d'entre eux ont pu
être conservés.

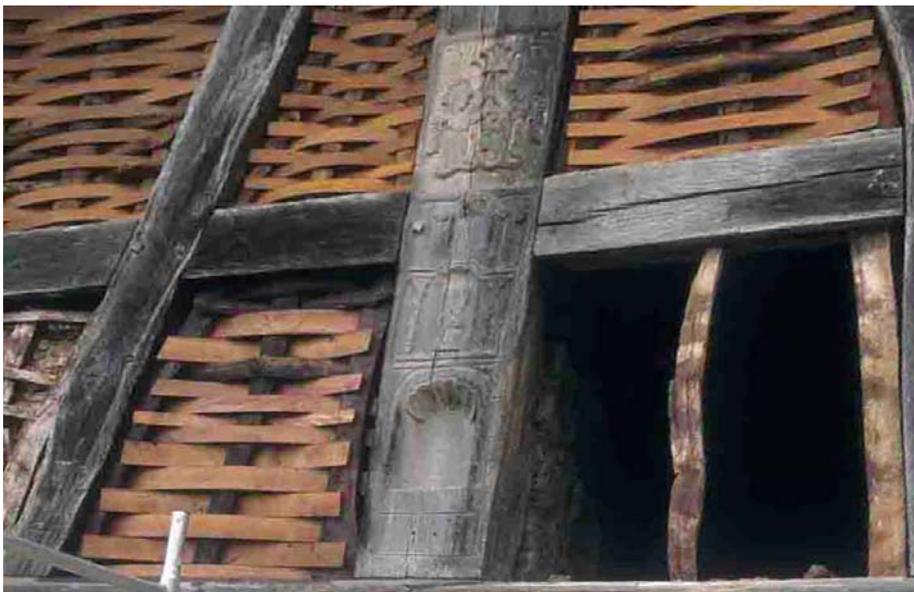
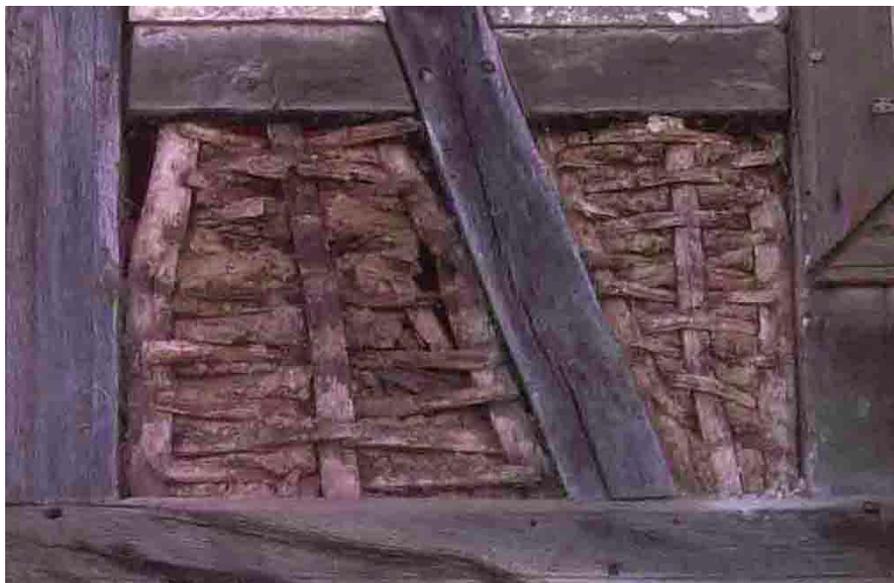
Ces deux panneaux-là étaient en
bon état, par contre, le torchis ne
tenait plus.

Trois quarts de rempli, un quart de clayonnages
neufs., en haut, à droite, du noisetier ; en bas, à
gauche, de la planche refendue.

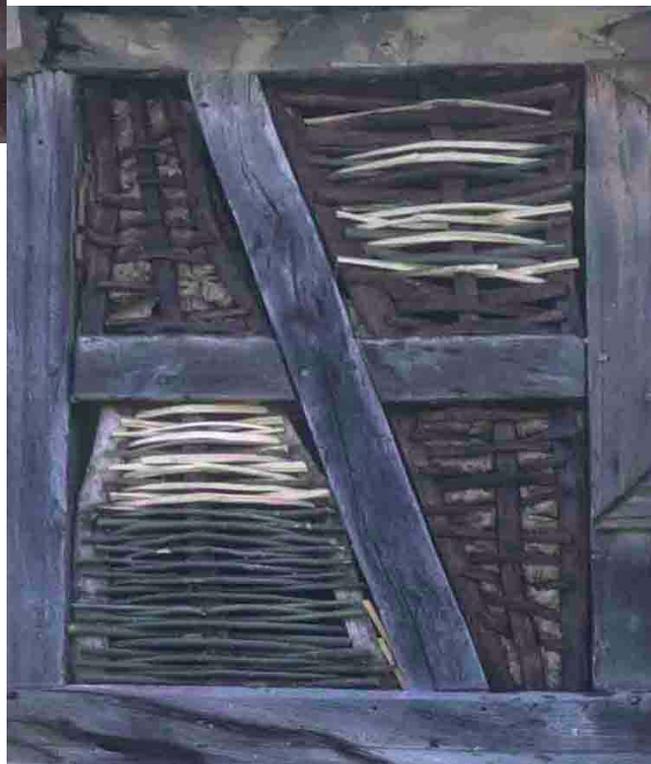
Le clayonnage a été entièrement reconstitué avec, à droite, de premiers essais de torchis et d'enduits.

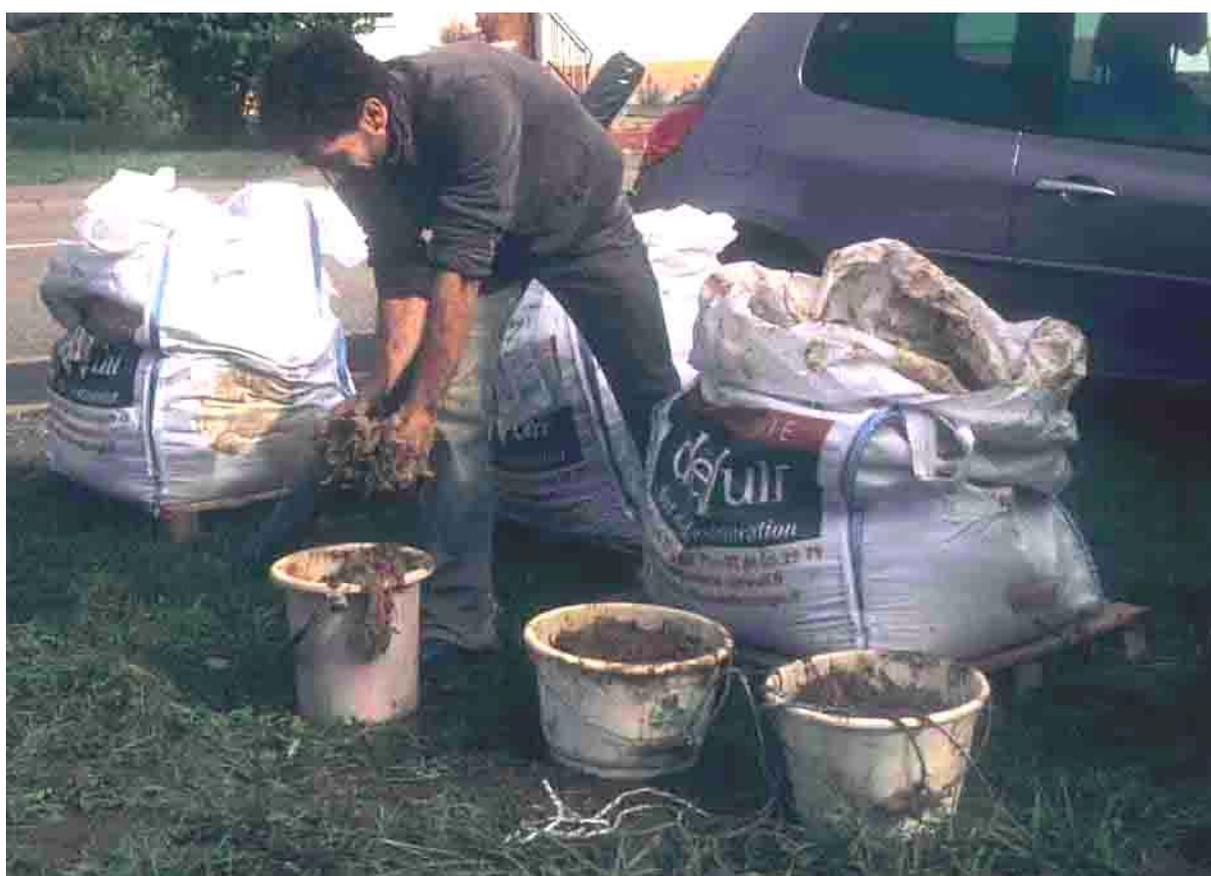
Le torchis était livré prêt à l'emploi, en provenance de la briqueterie de Wulf, à Allonne, dans l'Oise.

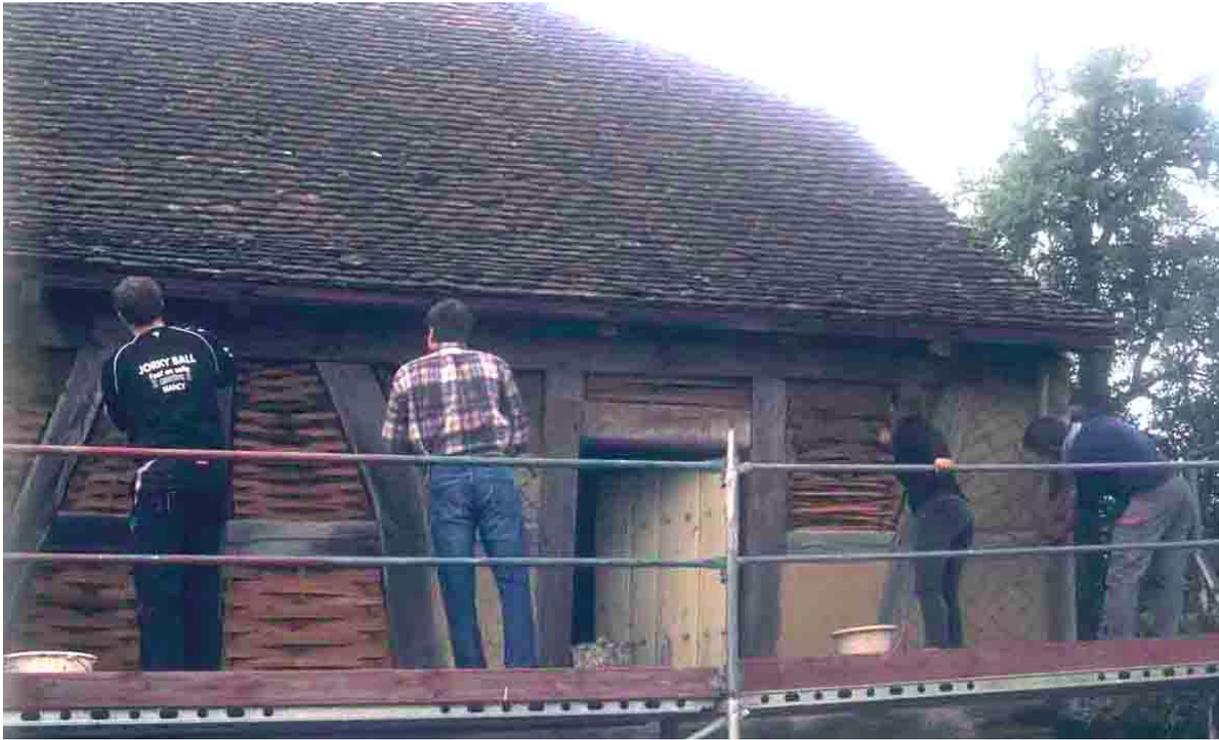
Le torchis doit être glissé le plus profondément possible dans le clayonnage.

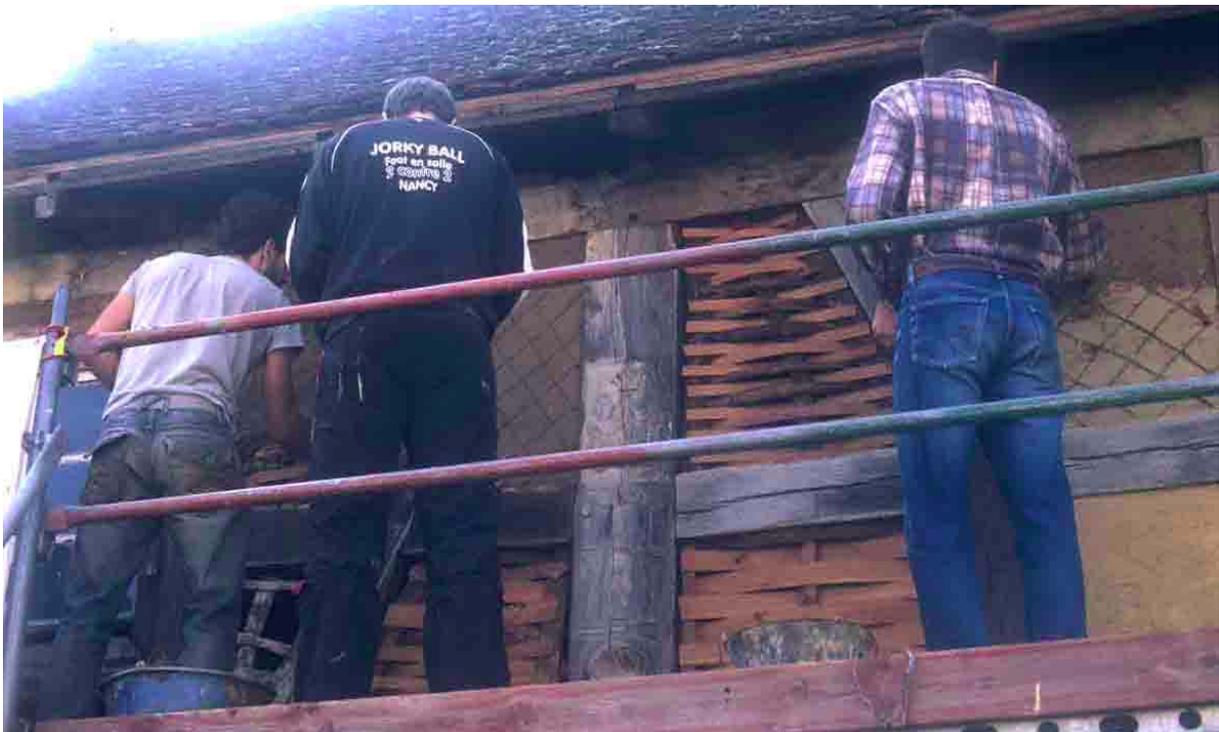
La règle est de garnir les deux côté du pan de bois en même temps.

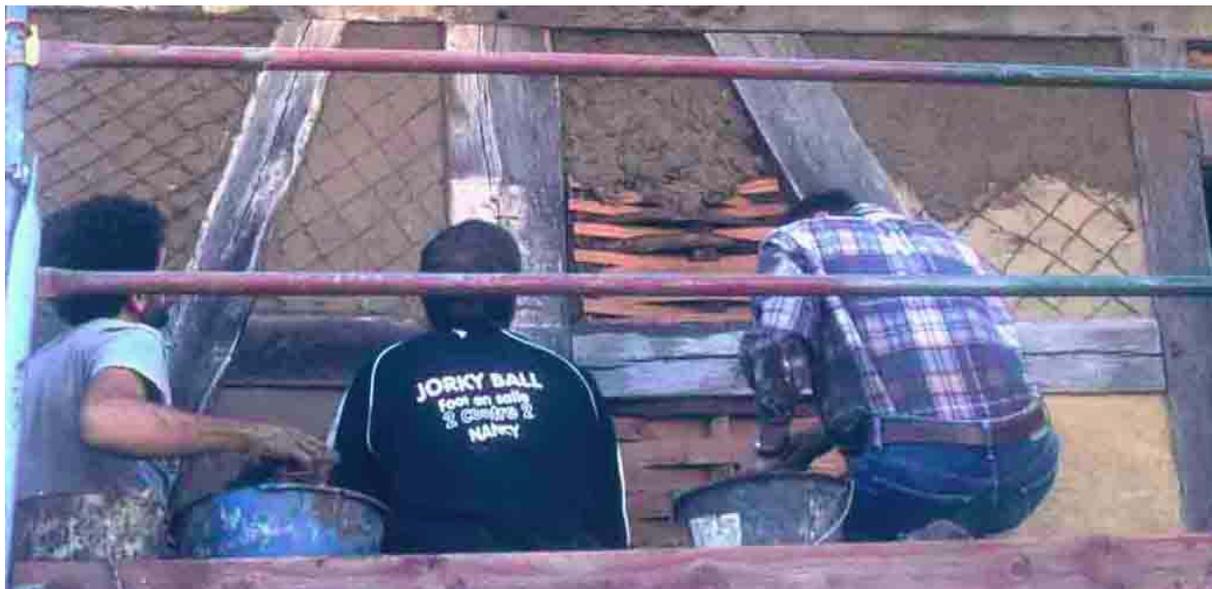
On laisse un centimètre de retrait par rapport au nu du pan de bois, pour permettre la mise en place d'un enduit, dont l'accrochage est favorisée par le quadrillage tracé dans le torchis.

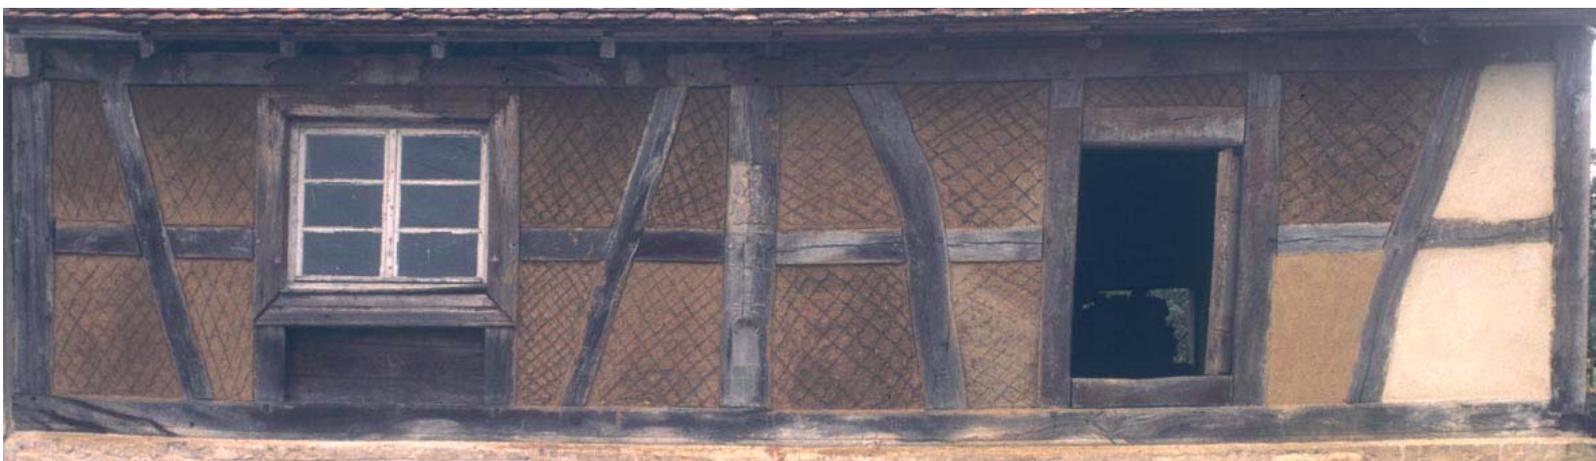
L'ensemble du torchis é té posé. Tout à droite, deux essais de crépi au mortier de chaux aérienne (Chaubor). En bas, à droite de la gerbière, plus ocré, un essai de mortier à la terre.

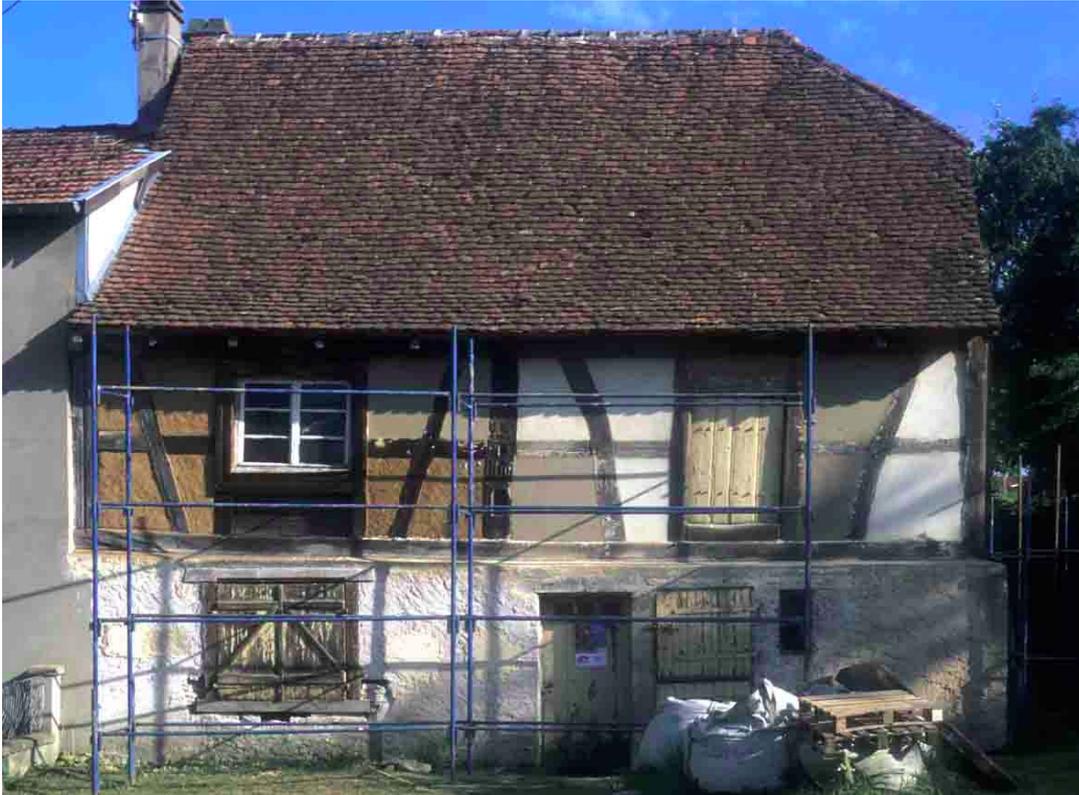
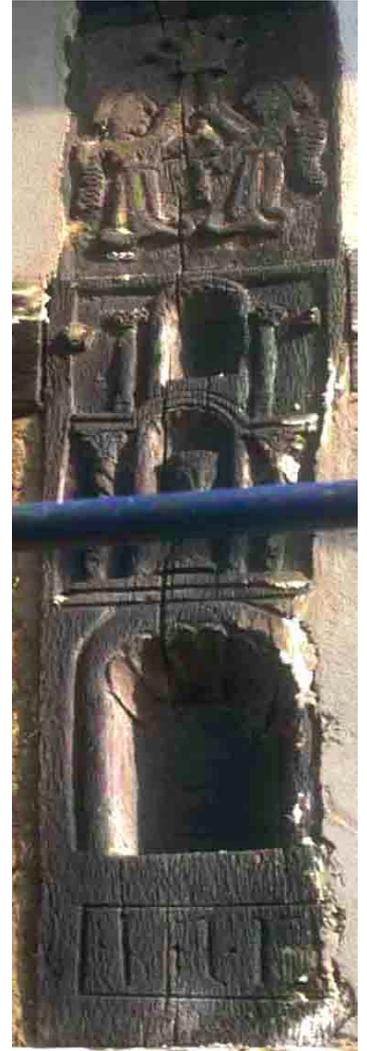
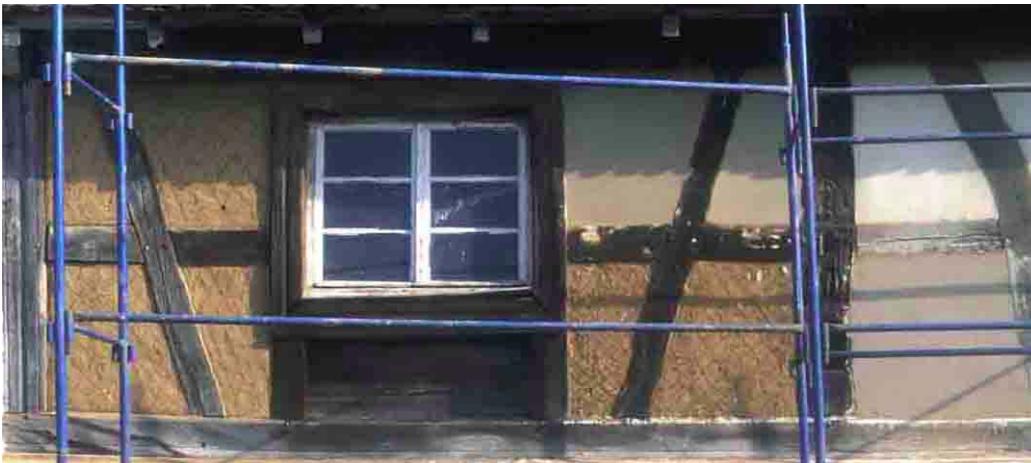
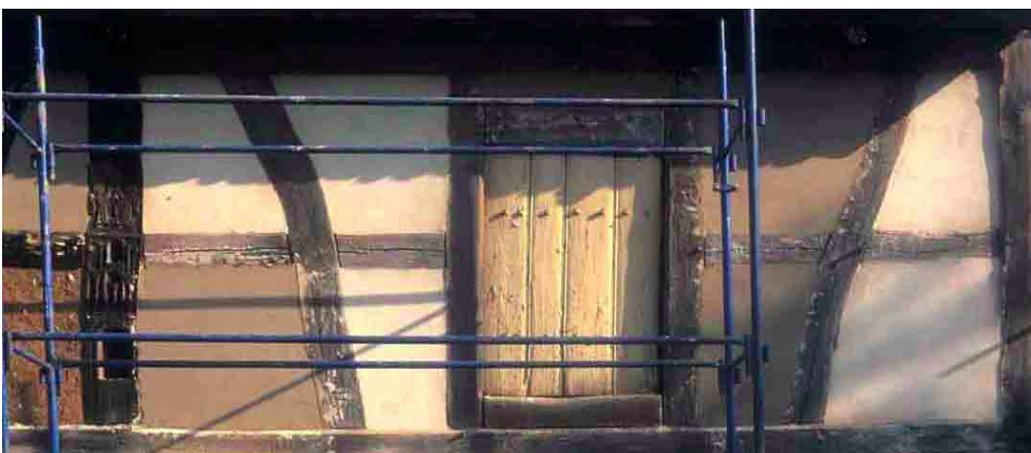
Orientée nord, faiblement nord-ouest, la façade avant de la maison d'Emilie n'est ensoleillée qu'en fin de journée, aux beaux jours. La voici au soleil déclinant, le 16 juin 2018, vers 19 heures.
