## *Maisons Paysannes de Moselle*

### **LA MAISON D'EMILIE, à Insming**

#### **Les matériaux. Nature, état, et désordres apparents en 1992, à l'acquisition de la maison**

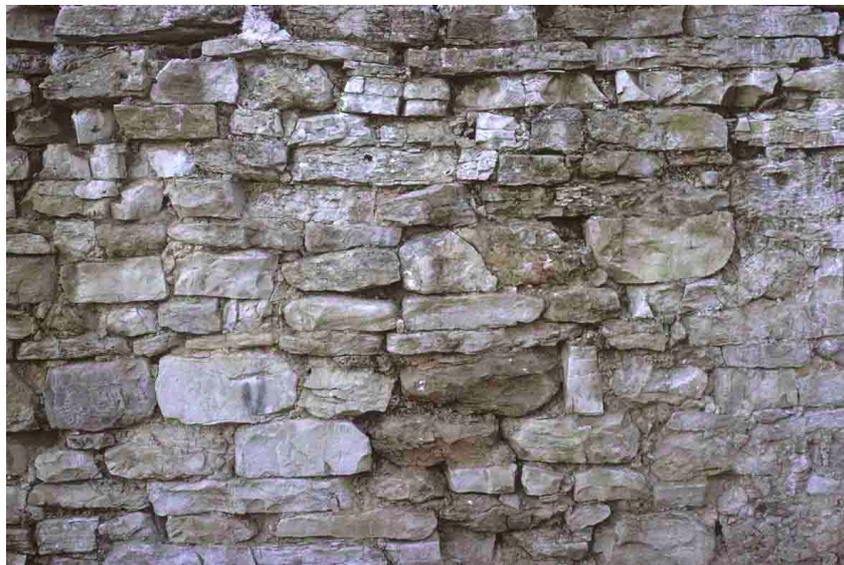
Un désordre nouveau est apparu en cours de chantier, en raison des pluies déversées par la demi-croupe du pignon, qui s'infiltrent dans la mur du rez-de-chaussée qui porte le pan de bois de l'étage.

*Les pierres de la partie centrale du mur, liées à la terre, ont glissé de façon sensible vers l'extérieur et les enduits à la chaux ne résistent pas à l'action cumulée de la pluie et du gel. La seule solution sera de placer une discrète gouttière sur la toiture, avec évacuation de l'eau par le versant, et la façade arrière de la maison.*

*Sur l'ensemble des extérieurs, il sera nécessaire de drainer la base du mur, vers l'arrière, pour le pignon, en en partie centrale, pour les deux façades.*

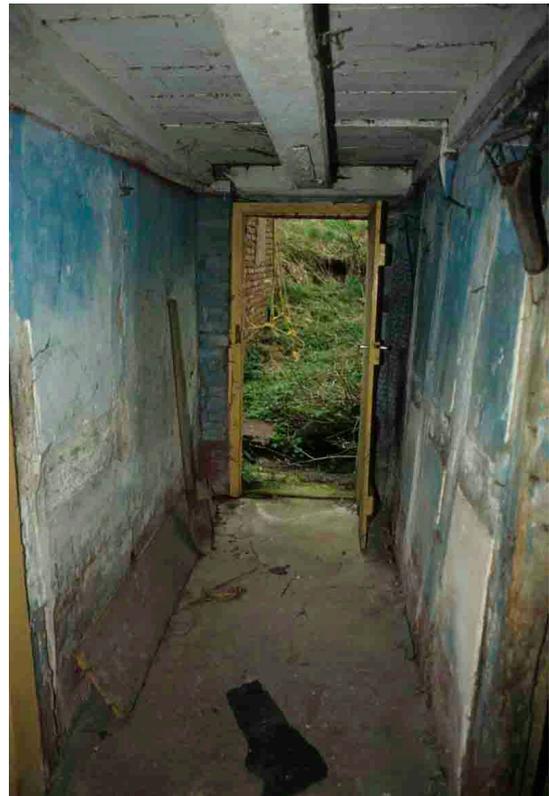
Ses cloisons étaient constituées de pan de bois de chêne, avec torchis, qui n'a été préservé que sur l'arrière où est sont enduite, apparemment de plâtre, couvert d'un badigeon de chaux bleu. Sur l'avant, ce pan de bois a été détruit pour la création du sans d'entrée dans le poêle. Toutefois, les mortaises du pan de bois existent encore du côté de l'écurie. La grande poutre, qui traverse celle-ci, est moulurée au niveau du couloir. Le plafond de celui-ci est divisé en longueur par une poutre. Il était à l'origine rempli d'un torchis, nommé bousillage, serré autour de baguettes encastrées dans la poutraison.

*Le couloir sera reconstitué, éventuellement sans remplissage du pan de bois, et un nouveau bousillage sera appliqué.*

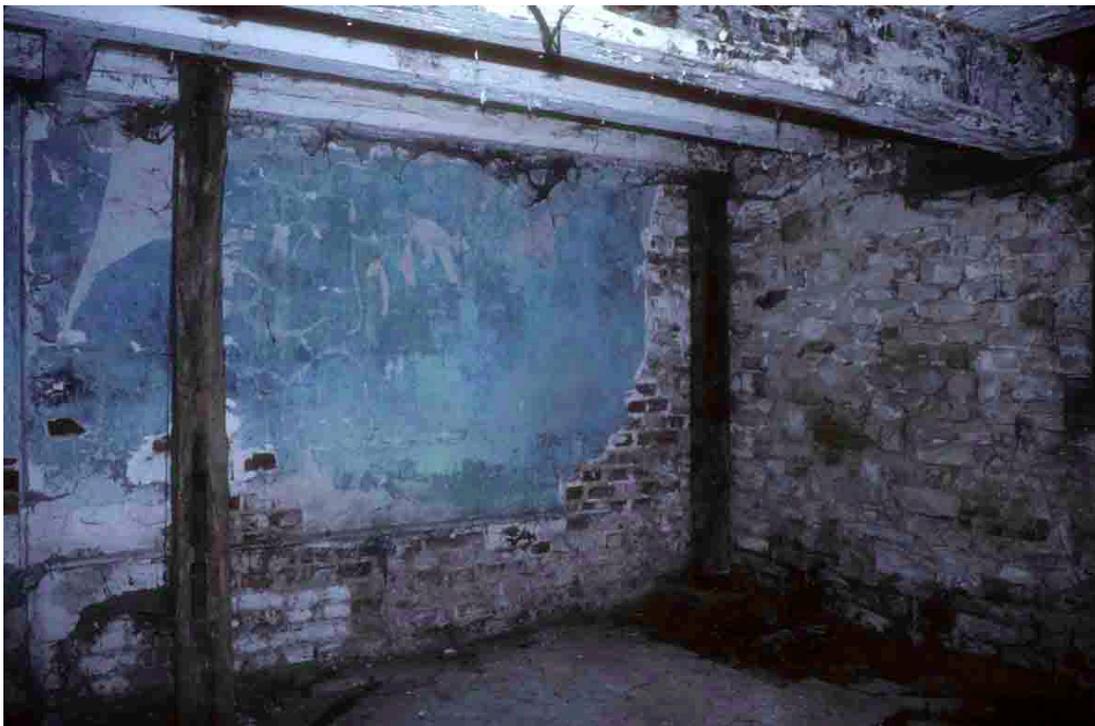
La conservation d'un beau linteau de cheminée laisse la possibilité d'en reconstituer la hotte et le fumoir. Le sol est fait d'un carrelage noir et crème, à poser puis remettre en place sur une chape de chaux.

*La poutraison noircie par la suie pourra être laissée en l'état. Mieux, il sera possible d'assumer celui-ci en passant sur ce plafond, une ou deux couche de badigeon composé de bistre, d'huile de lin et d'un fongicide.*

*Les murs sont passés au lait de chaux bleu, à reconstituer. La pierre à eau est à remettre en place. La montée d'escalier, à droite, le long du couloir, est à conserver.*

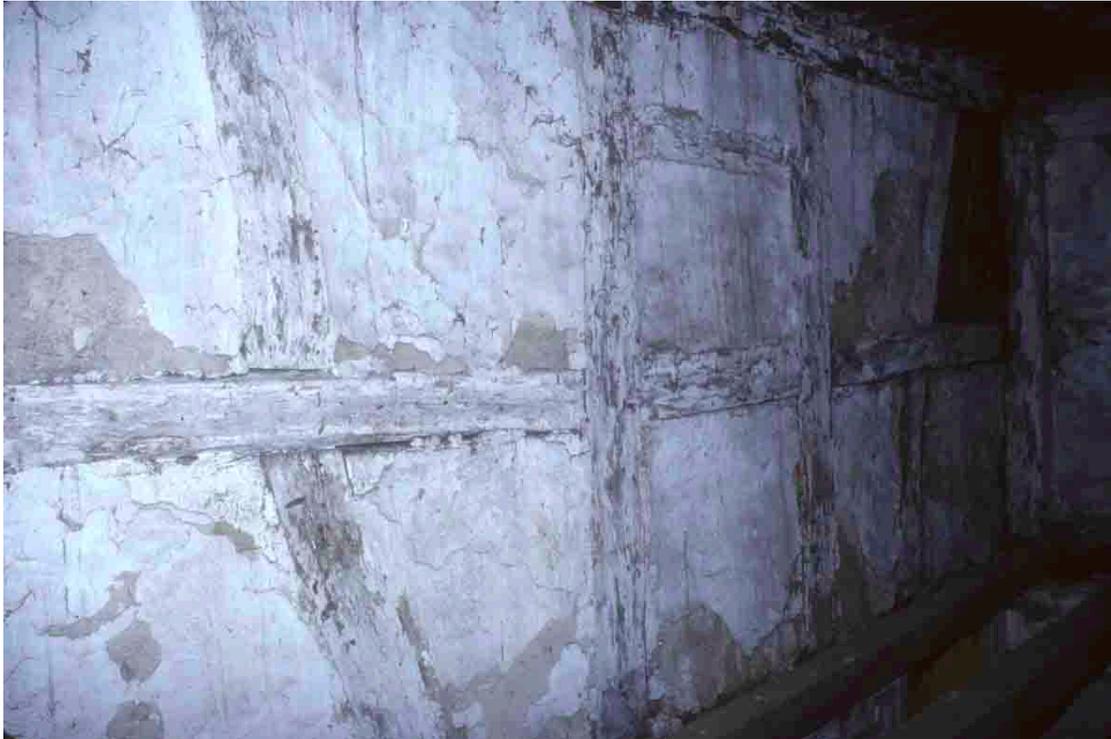
Elle ne possède pas de sol, en raison de la dépose du plafond du poêle. Le pan de bois apparent, avec hourdis de torchis des quatre côtés, se trouve blanchi eu lait de chaux. Les solives sont perpendiculaires à la façade, et de section plus faible que celle qui étaient au dessous.

*Le pan de bois, en façade avant et en pignon mitoyen, sera isolé. Un nouveau plancher posé, sur lattes, pour compenser le manque d'horizontalité de la poutraison du poêle. Le pan de bois pourra être passé au lait de chaux. Le plafond sera constitué par le plancher du grenier.*

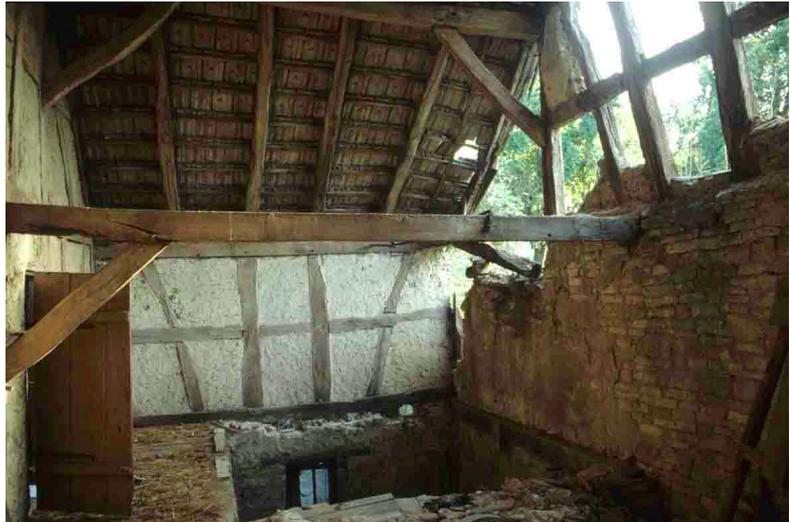
Ouvert jusqu'aux combles, il est encadré par les pans de bois des deux façades, par ceux du pignon et de la ferme intermédiaire.

*Son sol est à reconstituer sous forme d'un plancher posé sur de nouveaux solivages d'écurie et de petite pièce arrière. Le colombage, sur les deux façades et le pignon ouest, devra certainement être doublée, pour isolation et plus d'intimité. La cloison sur la ferme centrale pourra être laissée en l'état, avec enduit sur torchis. Les chevrons pourront être laissés apparents ou isolés.*
