LA MAISON D'EMILIE, à Insming

La charpente. *Etat, désordres et restauration.*

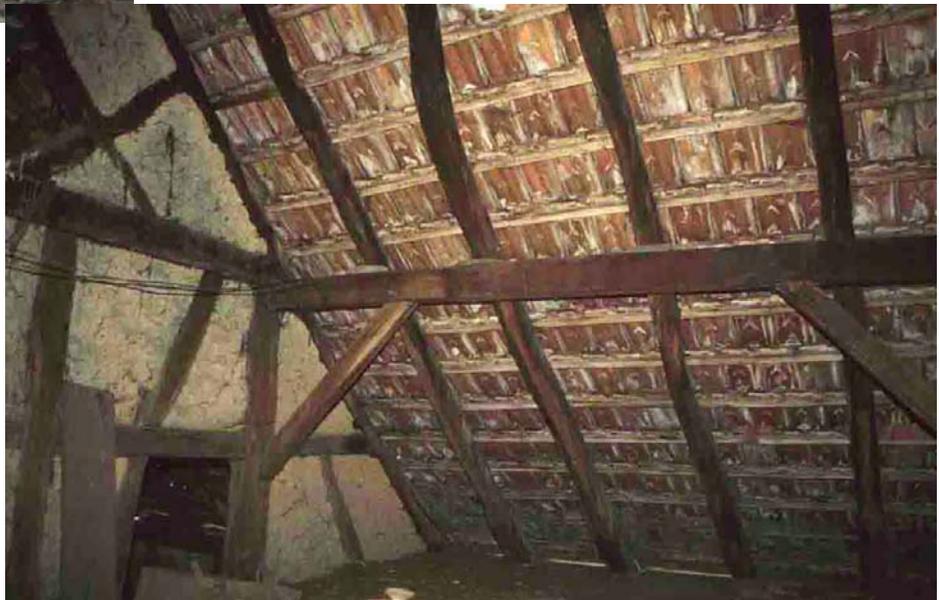
Au-dessus du logis, la charpente est de même conception : une simple panne intermédiaire sur laquelle reposent les chevrons ; les pannes sont triangulées aux poteaux du pan de bois. Les chevrons s'engagent par des tenons dans les mortaises de la sablière basse. Ce type de charpente rudimentaire supportait certainement à l'origine une toiture de chaume, remplacé, sans doute au XIX^e siècle, par de la tuile plate écaïlle alsacienne, puis par la vilaine tuile mécanique, au XX^e siècle.

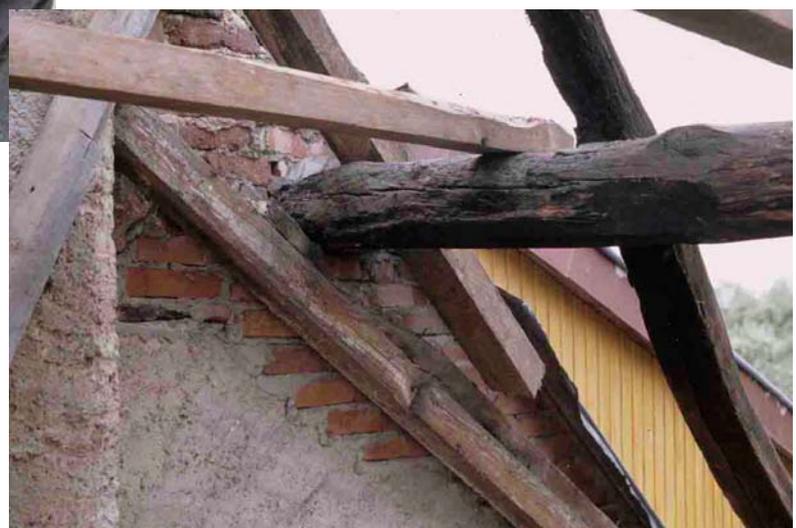
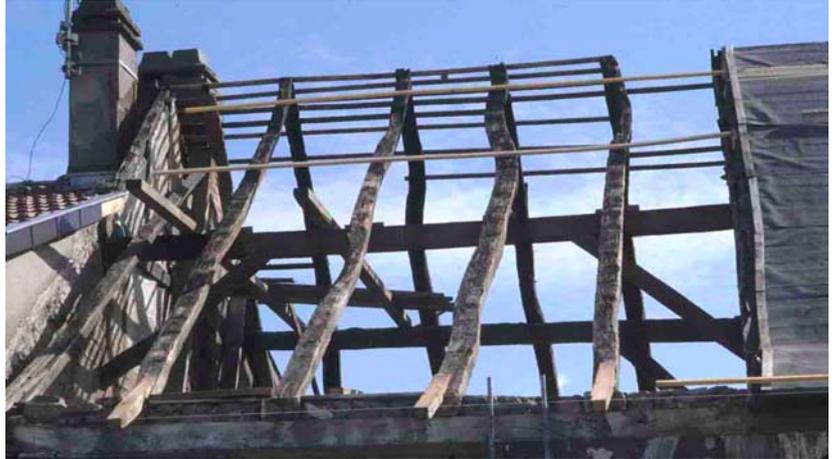
Autrefois, chaque maison avait son pignon propre et les maisons étaient rendues mitoyennes, pignon contre pignon. Au XX^e siècle, la partie arrière du pignon

gauche de la maison d'Emilie a fait place au pignon de brique de la maison voisine, si bien que la panne est devenue flottante. Elle est désormais supportée par un poteau. Auparavant, elle était tenue par arbalétrier, calé contre le conduit de cheminée !!!

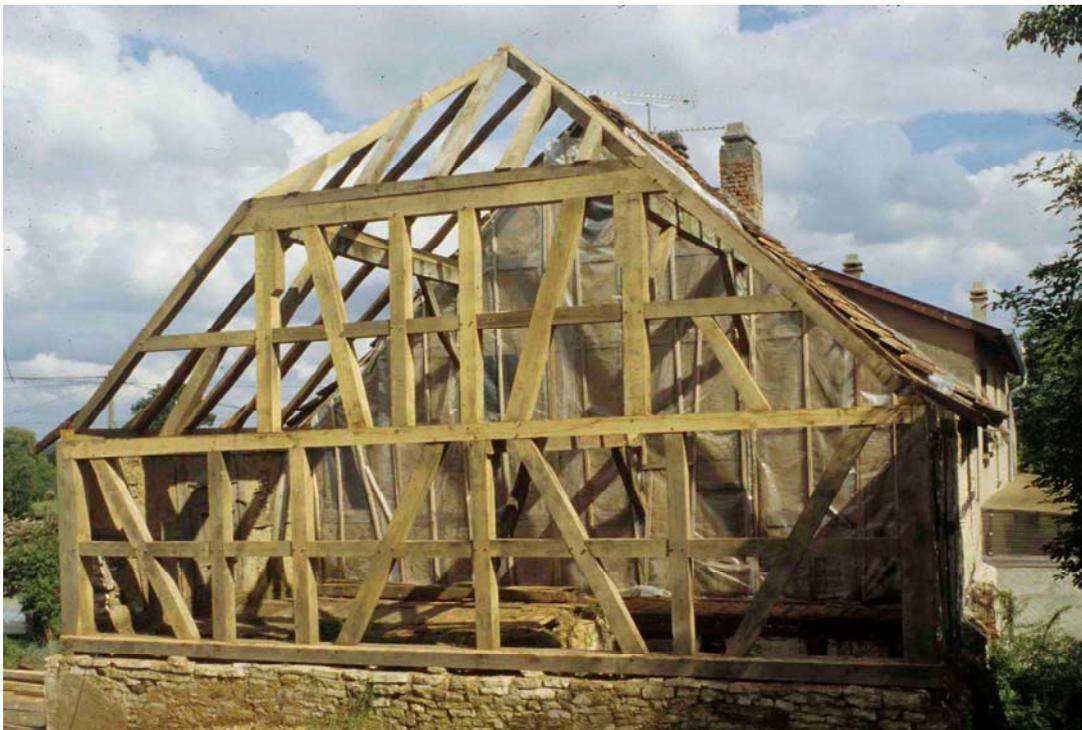
Les travaux sur la charpente et le pignon ouest ont été réalisés par l'entreprise de Jean Junker, charpentier d'Oeting, en 1995. Le dessin du pan de bois du pignon a été fidèlement repris sur celui du pan de bois intermédiaire entre le corps de logis et le corps d'exploitation. La demi-croupe du toit sert de déflecteur.
