LA MAISON D'EMILIE, à Insming

La sablière de la façade avant. *Etat, désordres et restauration.*

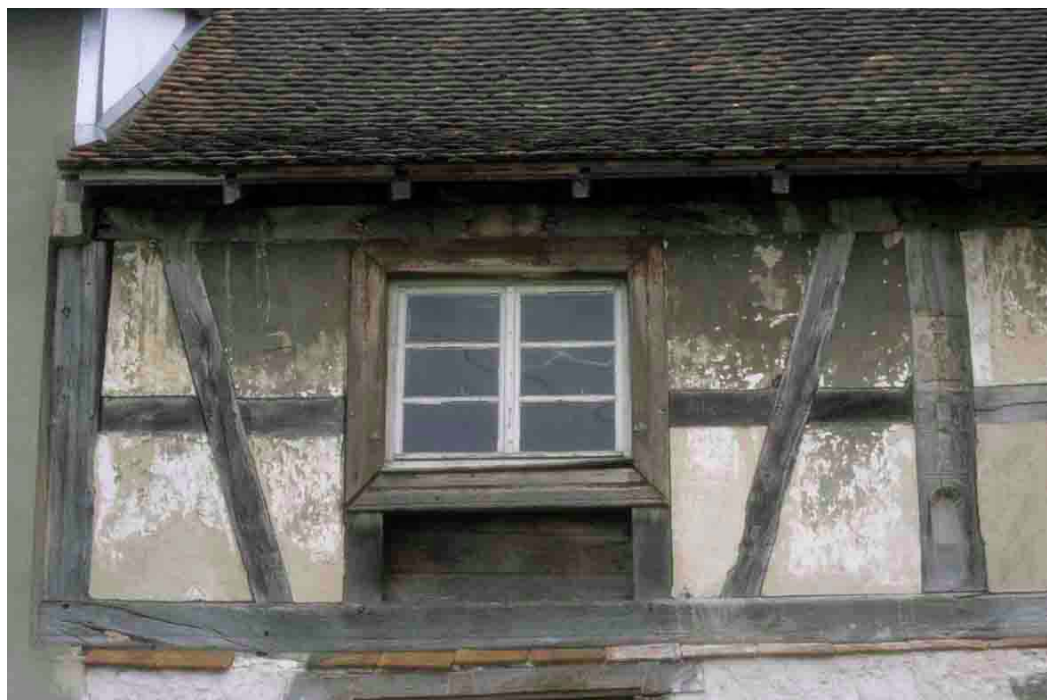
Une sablière est une poutre horizontale, maîtresse, d'un pan de bois, sur laquelle reposent les poteaux, les potelets et les décharges. Elle a pour fonction de servir de tirant et d'équilibrer les charges venues de ces pièces horizontales et obliques. Les pans de bois d'un étage comptent deux sablières : la basse et la haute ; ceux de deux étages, trois sablières : basse, intermédiaires et haute. A l'origine, en 1717, la maison d'Emile était construite entièrement en bas de bois, mais, lorsque le rez-de-chaussée a été repris en pierre vers 1840, la sablière intermédiaire du pan de bois est devenue la sablière basse de l'unique pan de bois de l'étage.

Sa moulure laisse penser qu'au départ, le pan de bois de l'étage se trouvait en léger encorbellement sur celui du rez-de-chaussée.

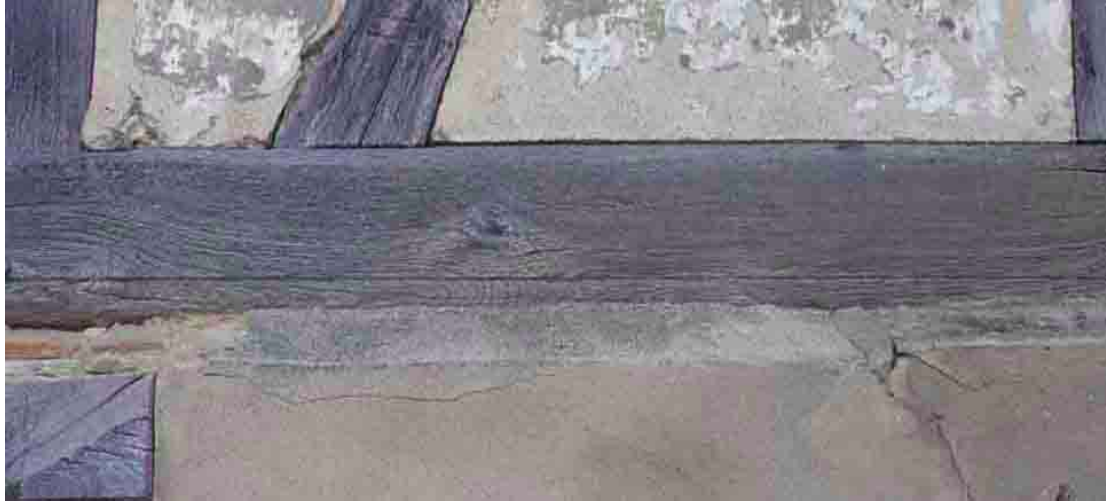
Dans les années 1840, lorsque le pan de bois du rez-de-chaussée a été remplacé par une maçonnerie de pierre plus épaisse, le faîte de celle-ci a été raccordé à la sablière à partir d'un solin de mortier, dont l'inconvénient était qu'il ne permettait plus à la sablière de se ressuyer des eaux de pluie qui pouvaient s'infiltrer entre ce solin et elle. Mais il était préférable de conserver cette disposition, l'inclinaison du solin permettant une évacuation des eaux non infiltrées.

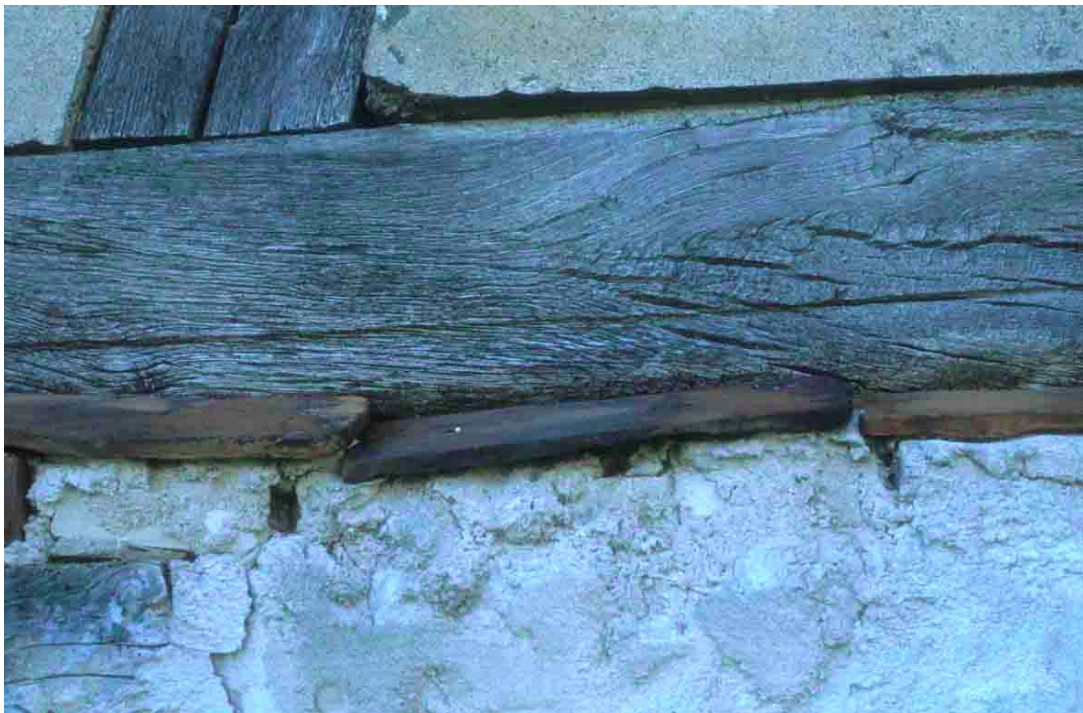
Après la dépose de ce solin, dégradé, le mur de pierre a été provisoirement recouvert de tuiles.

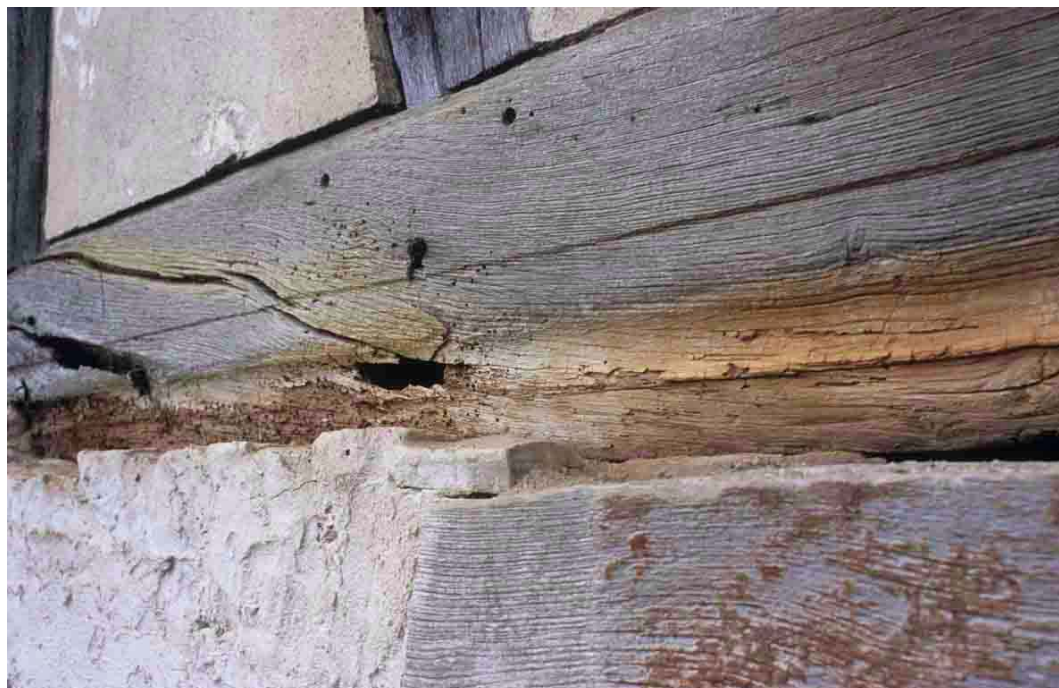
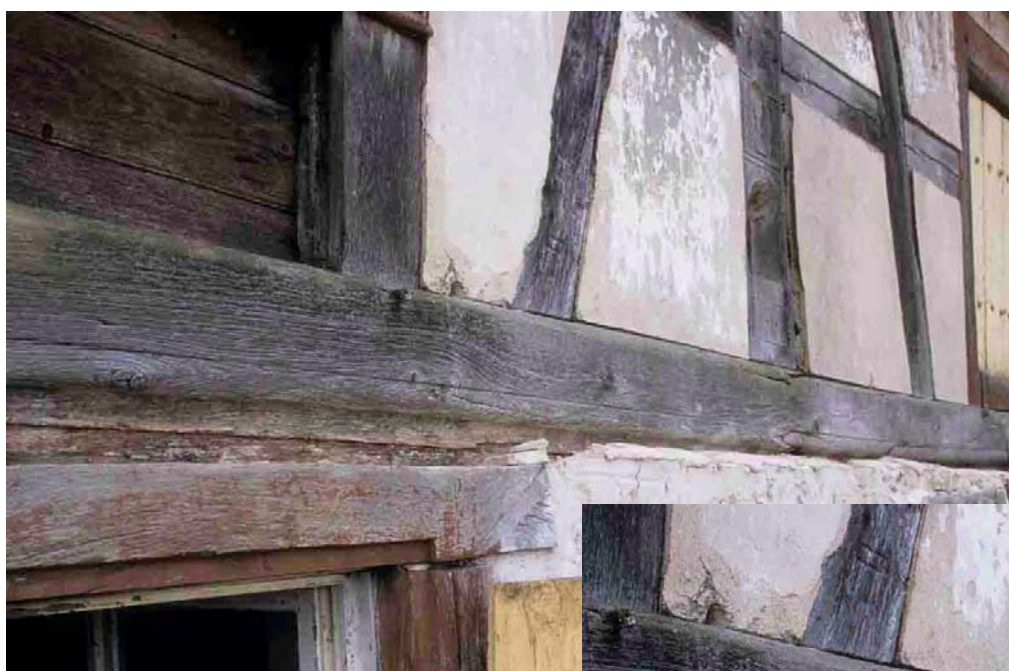
La sablière se montrait par endroits particulièrement détériorée, vidée de sa matière. Le choix de la garder en place était motivé par son âge et son authenticité, mais il serait nécessaire de la doubler intérieurement par une poutre porteuse.

En 2012, les travaux de restauration de cette structure ont donc consisté à déposer les tuiles et à reprendre l'arase du mur, ce qui a permis de dégager convenablement toute la moulure de la sablière.

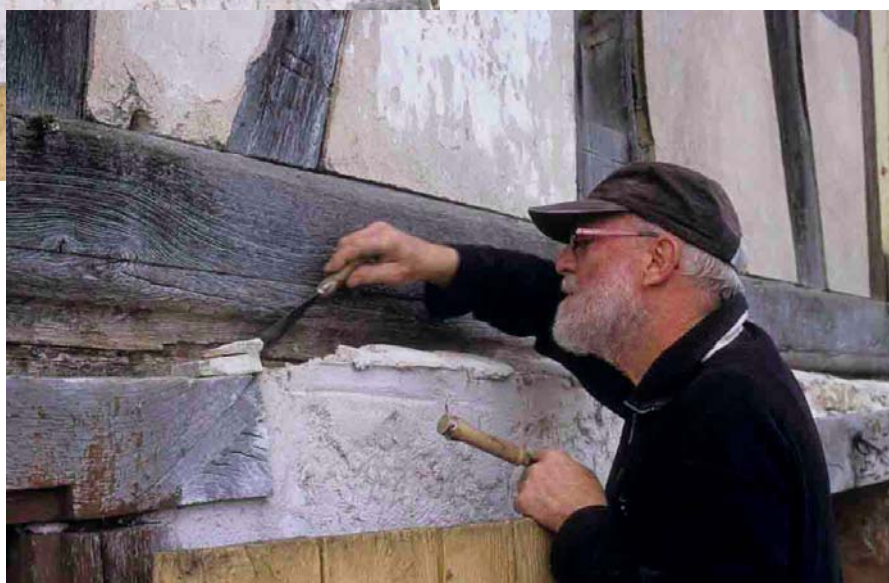
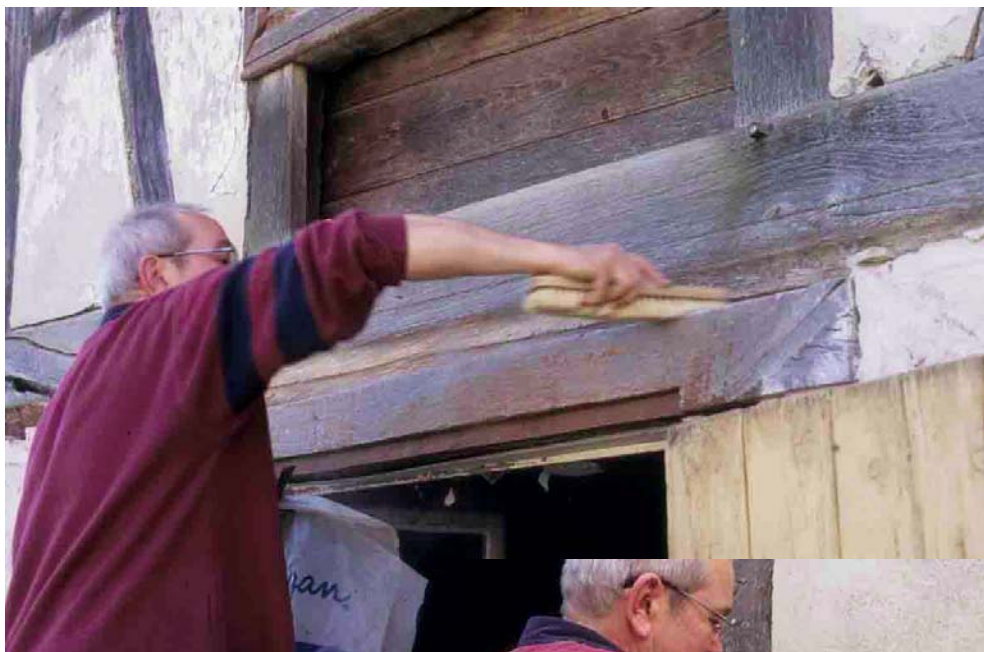
Le parti ayant été pris de ne pas reconstituer le pan de bois d'origine, cette moulure était destinée à se retrouver couverte par un nouveau solin.

Pour commencer, la sablière a été soigneusement nettoyée à la brosse à chiendent, pour supprimer les gravas et les poussières.

Elle a ensuite été traitée avec le produit de substitution du carbonylé, aujourd'hui interdit. Il s'agit de l'Oxydol, de la marque Targobois.

Enfin, la sablière a été protégée par un goudron végétal, de type goudron de Norvège, provenant du pin, de manière à ce qu'elle soit rendue étanche aux pluies qui pourraient s'infiltrer derrière le nouveau solin.

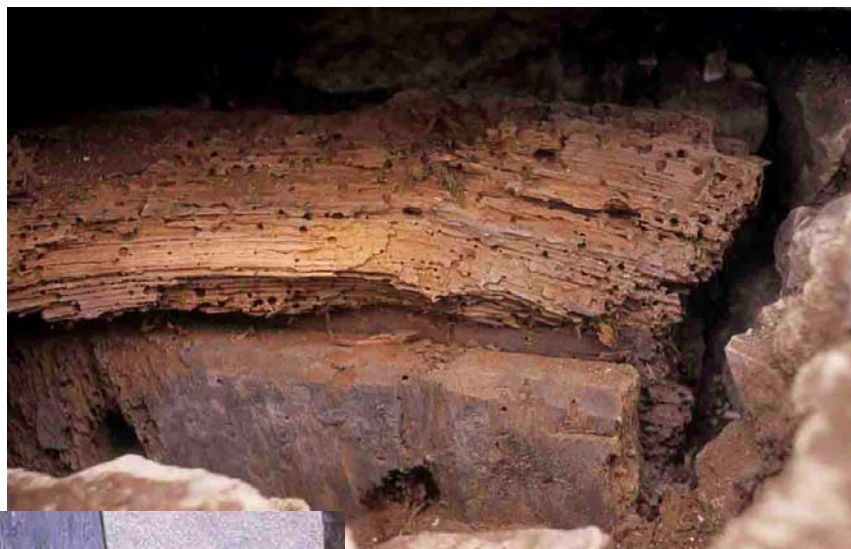
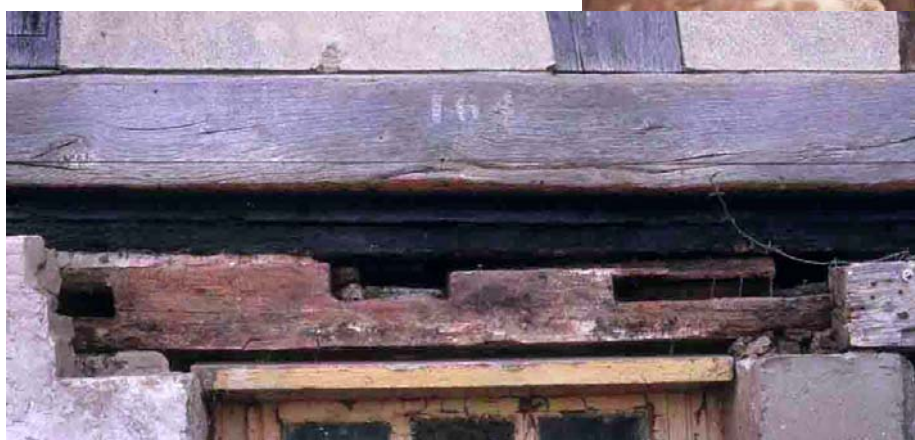
La dépose de la partie supérieure de la maçonnerie de pierre du rez-de-chaussée, de la façade, nous a permis de découvrir que les deux poteaux corniers de l'ancienne ossature n'avaient pas été déposés, mais intégrés dans la nouvelle maçonnerie. On observe également, sur cette photo, ce qu'il reste de la partie inférieure de la sablière.

Sous la sablière, le linteau de la porte d'entrée est constitué d'une poutre de remploi.

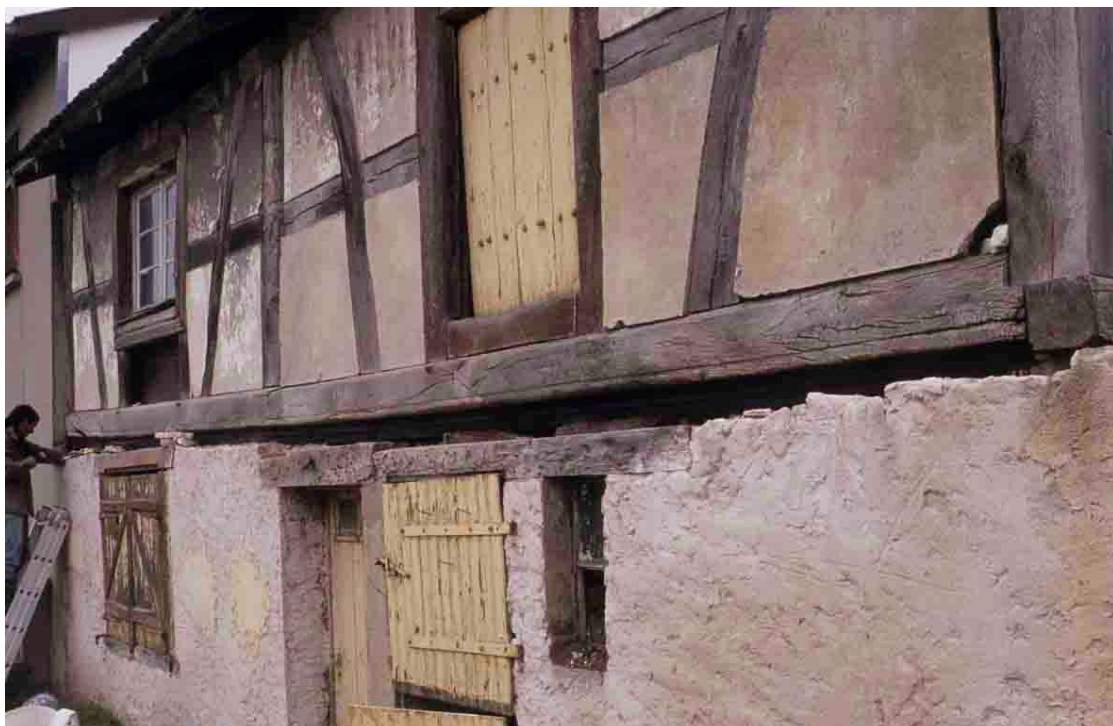
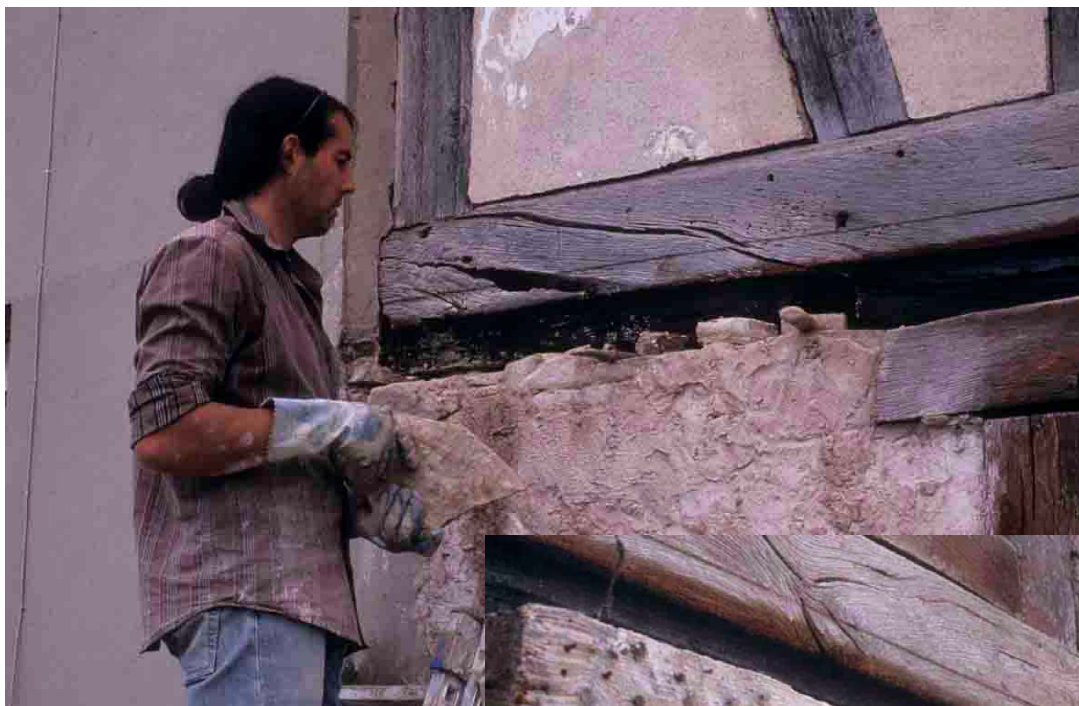
L'ancien solin et le haut de la maçonnerie de pierre ont été déposés pour permettre le traitement de la moulure de la sablière, destinée à être recouverte par le nouveau solin.

L'arase sur mur a été maçonnée, avec des pierres assez plates, en conservant la distance nécessaire pour la mise en place du solin incliné.

Les clous du grillage autrefois destiné à permettre une meilleure tenue du mortier sur le linteau de la porte de l'écurie, ont été arrachés.

Les pierres et les briques de l'arase ont été maçonnées au mortier de chaux aérienne et de sable de Moselle.

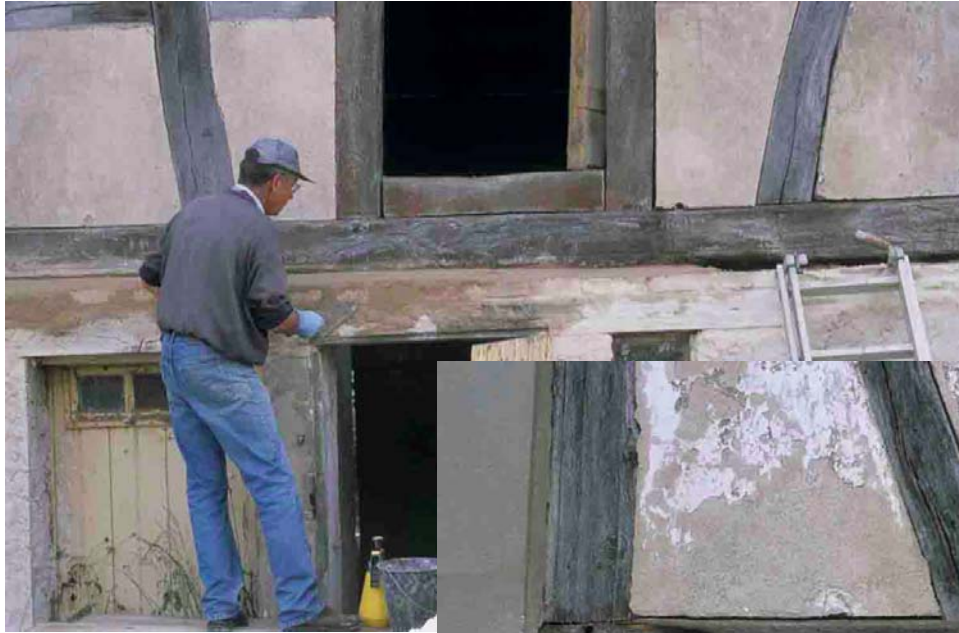
La façade avant étant exposé au nord, les pluies n'y battent pas directement, il n'est pas nécessaire que le mortier du solin ait une forte capacité hydraulique.
