MAISONS PAYSANNES DE MOSELLE

LA MAISON D'EMILIE, à Insming

Janvier 2011

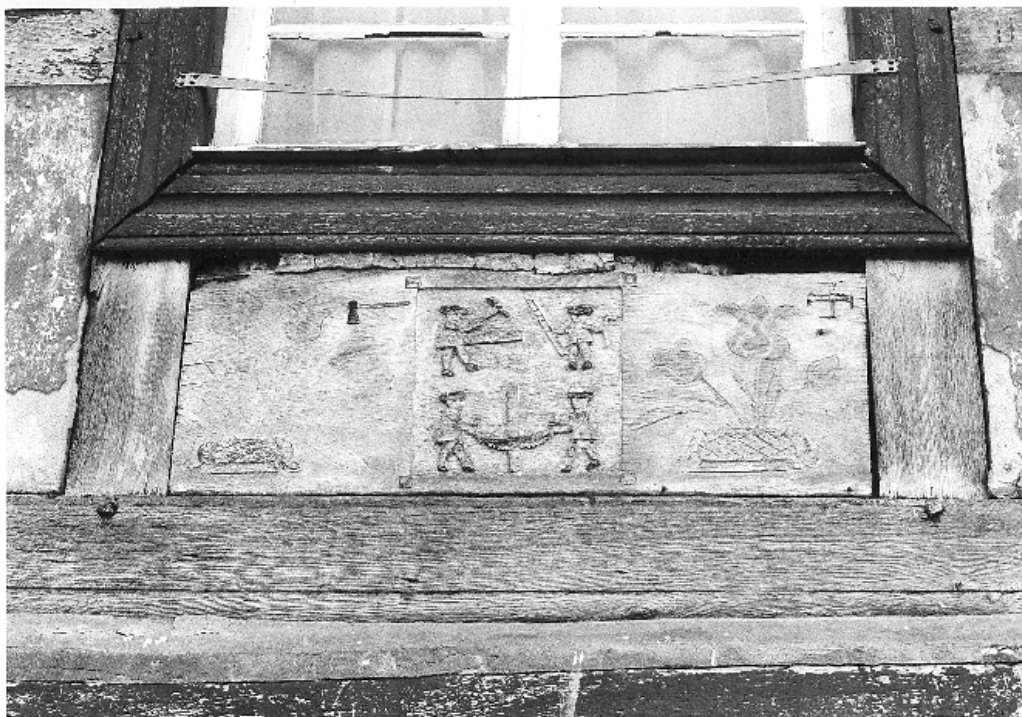
Le cartouche, illustrant les métiers du bois. Ph. Service Régional de l'Inventaire de Lorraine.

Historique. Datée de 1717 sur un de ses potelets, la maison d'Emilie a certainement été construite par un charpentier pour son propre usage. La profession de cet artisan était illustrée sur une enseigne sculptée sous l'allège de la fenêtre du premier étage.

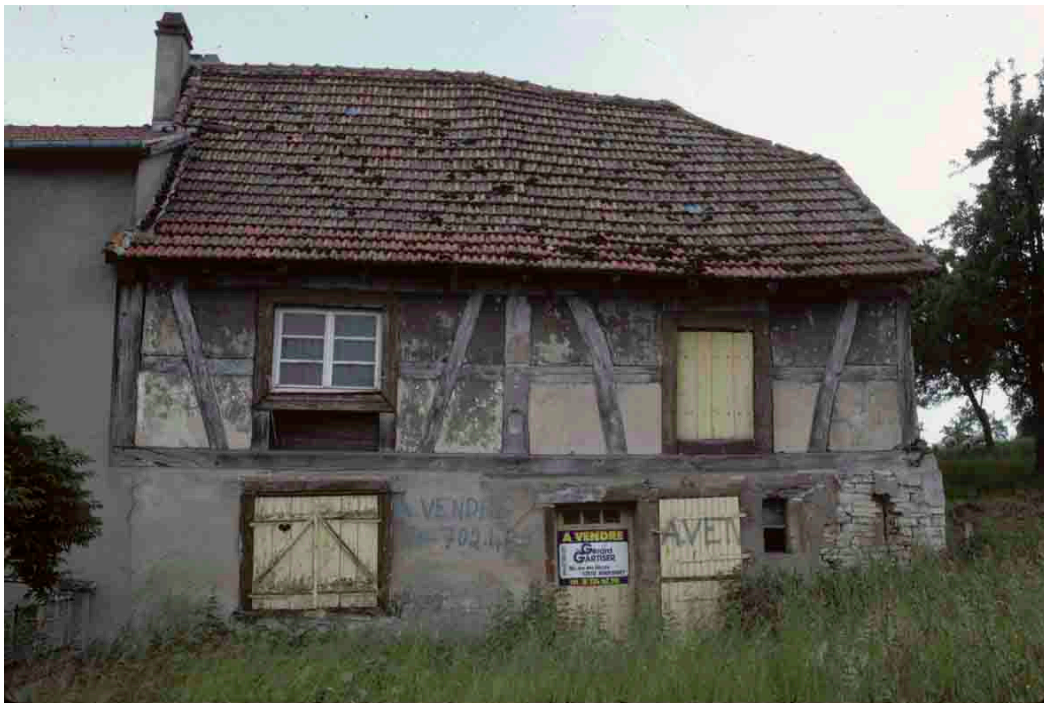
La maison d'Emilie, en 1986.

D'importants travaux de reconstruction ont eu lieu vers le milieu du XIXe siècle, autour de 1847, comme l'indique une date piquée au clou, sur la face interne du potelet central du pan de bois arrière de l'étage. Cette reconstruction a consisté dans la substitution du pan de bois par des maçonneries de pierre sur les rez-de-chaussée des deux façades et sur les deux niveaux inférieurs du pignon ouest.

Une autre modification, plus légère, au début du XXe siècle, a consisté dans la modification du plan du rez-de-chaussée avec la suppression du couloir entre la pièce avant du logis, à gauche, et l'écurie, à droite, et la création d'un sas d'entrée desservant cette pièce avant, prenant jour sur la rue, comme l'écurie.

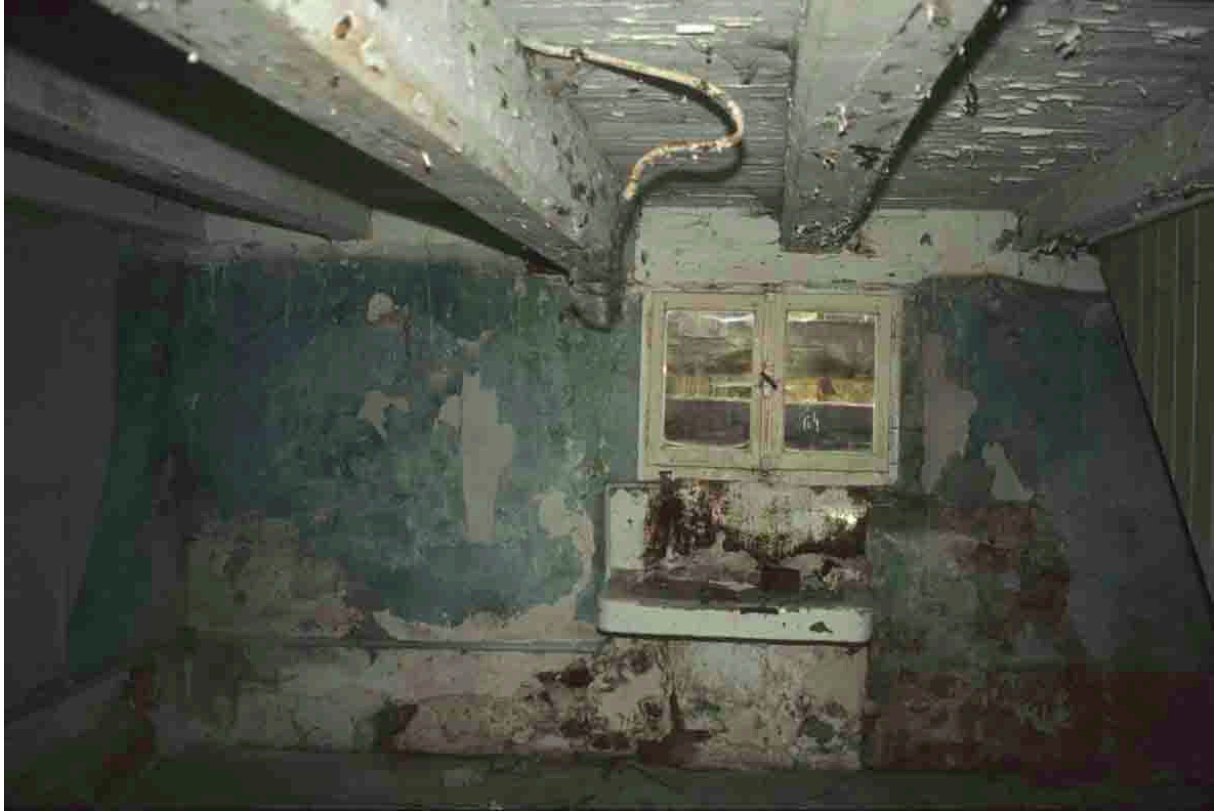
La cuisine de la maison d'Emilie, vue vers l'arrière. A gauche de la fenêtre, le linteau de la cheminée, qui forme clef entre la sablière intermédiaire arrière et la sablière intermédiaire centrale.

Dans la cuisine, le linteau de cheminée est constitué d'une poutre épaisse, reposant à l'avant, sur la sablière de la cloison entre le poêle et la cuisine, encastré à l'arrière par tenon et mortaise dans la sablière de la façade à l'arrière.

Les solives sont parallèles au pignon, elles étaient fixées, sur l'arrière, entre les deux éléments de la sablière à l'aide d'un embout en queue d'aronde. Le poêle comptait six solives ; la cuisine cinq, plus le linteau de cheminée, l'écurie, quatre dont la sablière du couloir, et la pièce arrière, cinq, dont la sablière du couloir. Le couloir en comptait une.

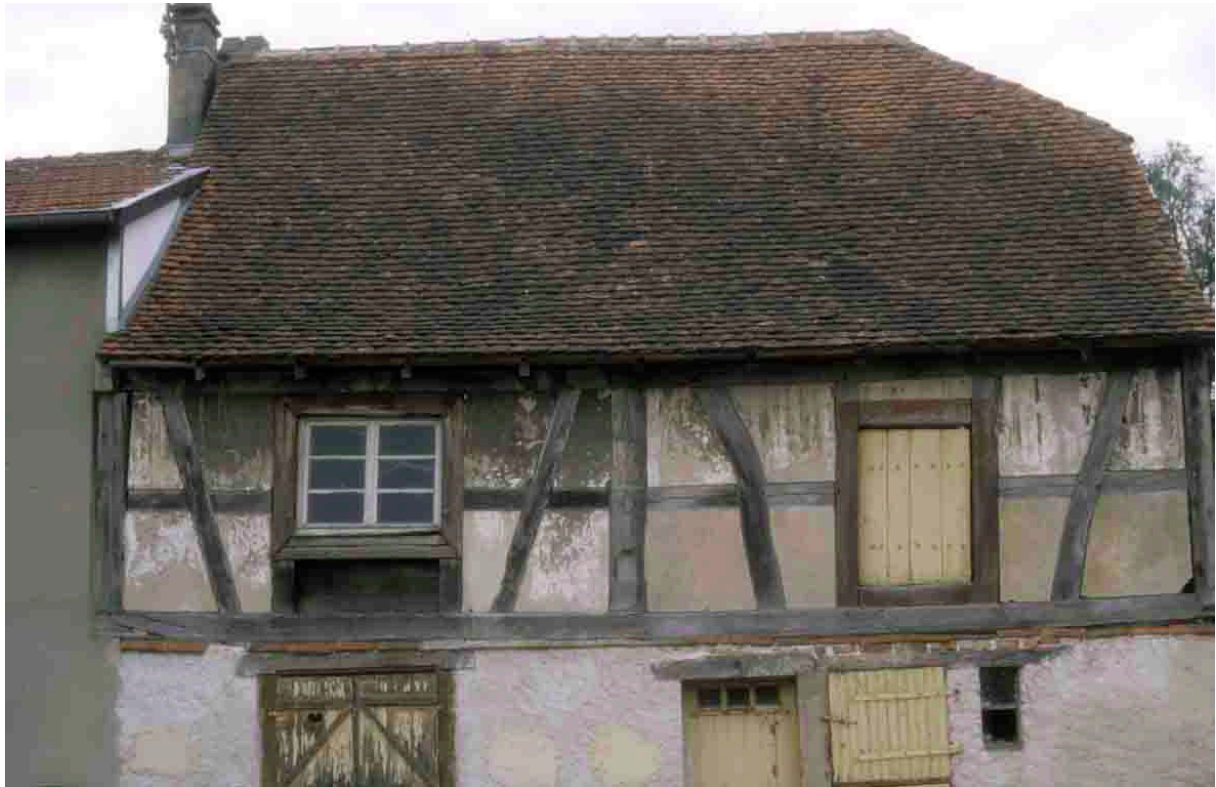
La façade avant en 2009. le pan de bois est du plus simple appareil : une sablière haute, une sablière basse moulurée, trois poteaux dont deux corniers, quatre potelets d'huissierie, quatre décharges de contreventement et une ligne d'entretoises.

La composition de façade de la maison est classique: les décharges sont plus proches en partie supérieure des poteaux de liaison et d'angle; les ouvertures sont comprises entre deux poteaux intermédiaires.

Les pans de bois de la façade avant et de la façade arrière ont la même composition. Chacun d'eux ne compte qu'une entretoise, reliées aux potelets par tenons et mortaise, et croisée à mi-bois avec les décharges obliques. Celles-ci sont au nombre de quatre, les deux extrêmes penchent vers l'extérieur, en direction des poteaux corniers ; les plus centrales penchent vers l'intérieur, de part et d'autre du poteau central.

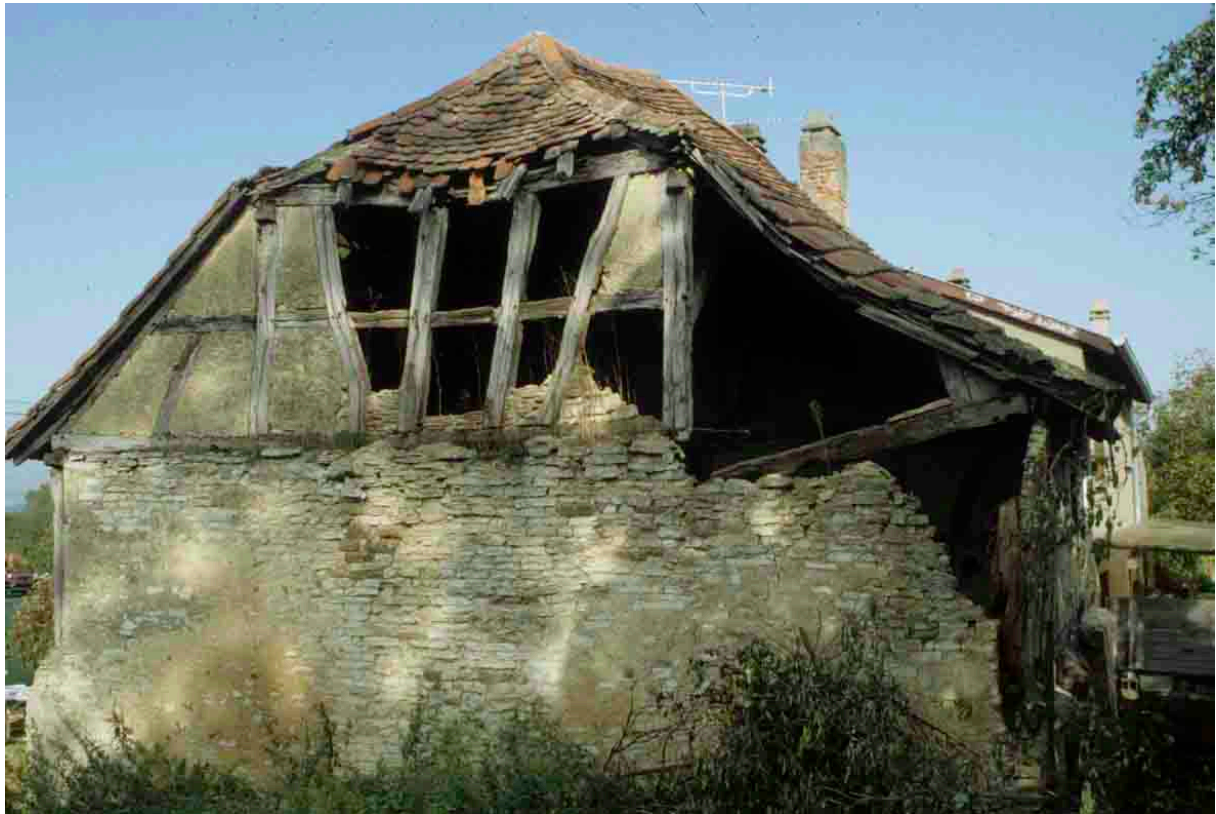
L'état du pignon en 1992, année d'achat de la maison

Le pignon ouest a été construit sur le modèle de la ferme centrale, à deux niveaux de pan de bois. Le niveau supérieur est constitué de deux potelets centraux, pouvant servir de piédroits, encadrés par deux décharges orientées vers l'extérieur, puis deux potelets à fourche portant les pannes intermédiaires.

La partie basse du pan de bois présente une configuration asymétrique, en raison du léger report sur l'arrière du poteau central, à l'aplomb de la séparation entre l'écurie et la pièce arrière, le poêle et la cuisine. Sur la gauche, correspondant à la partie avant, le pan de bois reprend la figure de la partie haute : deux potelets pouvant servir d'encadrement de fenêtre, et deux décharges portées vers l'extérieur. A droite, sur la partie arrière, le pan de bois se présente en figure en trident : un potelet encadré par deux décharges orientées vers l'extérieur.

Il n'y a pas de fenêtre sur ce pignon, bien qu'il ne soit pas mitoyen.

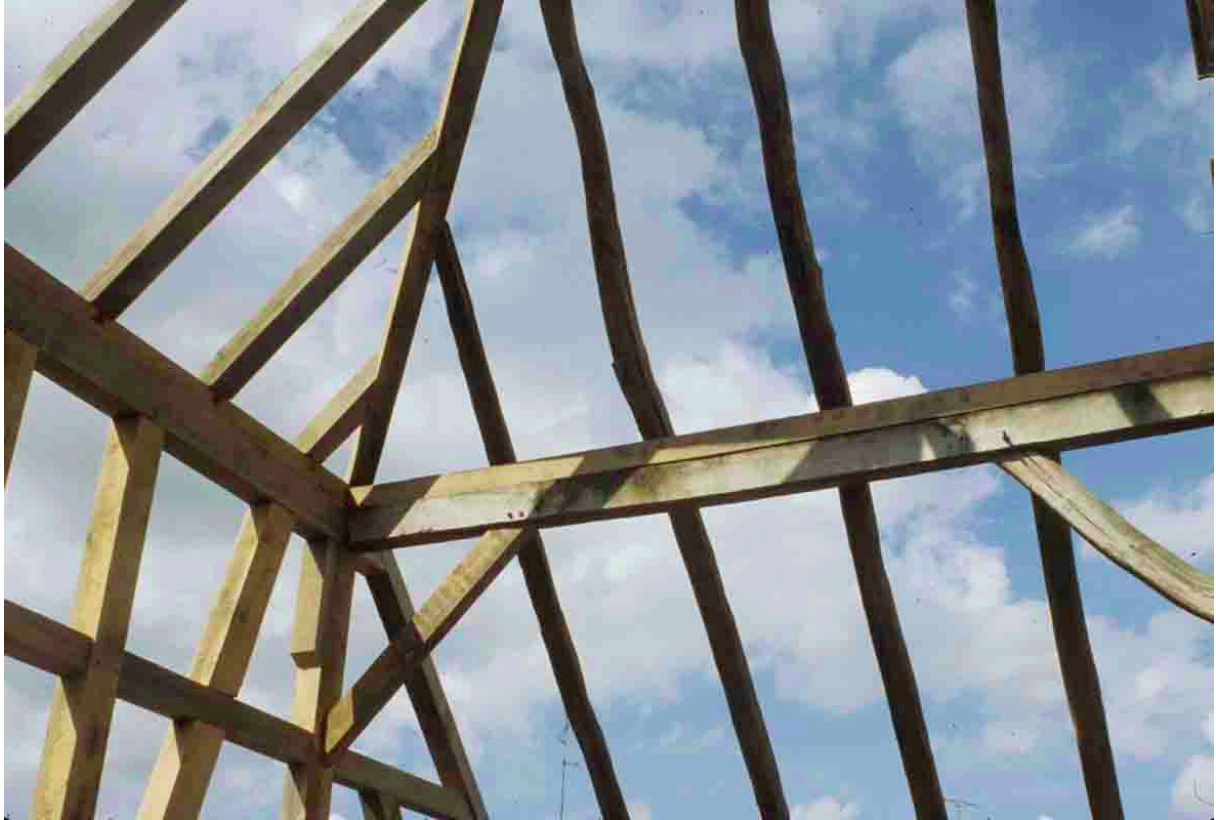
La réfection de la charpente, en 1995

Elle compte trois fermes, dont une à demi-croupe. Ce sont des fermes à reprises de force verticale, constituées d'un entrain et d'un entrain-retroussé.

Cette charpente compte onze chevrons dont deux de rive. Les chevrons sont encastrés dans la sablière par des mortaises et prolongés par un coyau.

Il n'y a qu'une seule panne intermédiaire, pas arbalétriers et de panne faîtière. Les chevrons sont enfourchés en leur sommet et encastrés, par tenon et mortaise, dans la sur-sablière des façades.

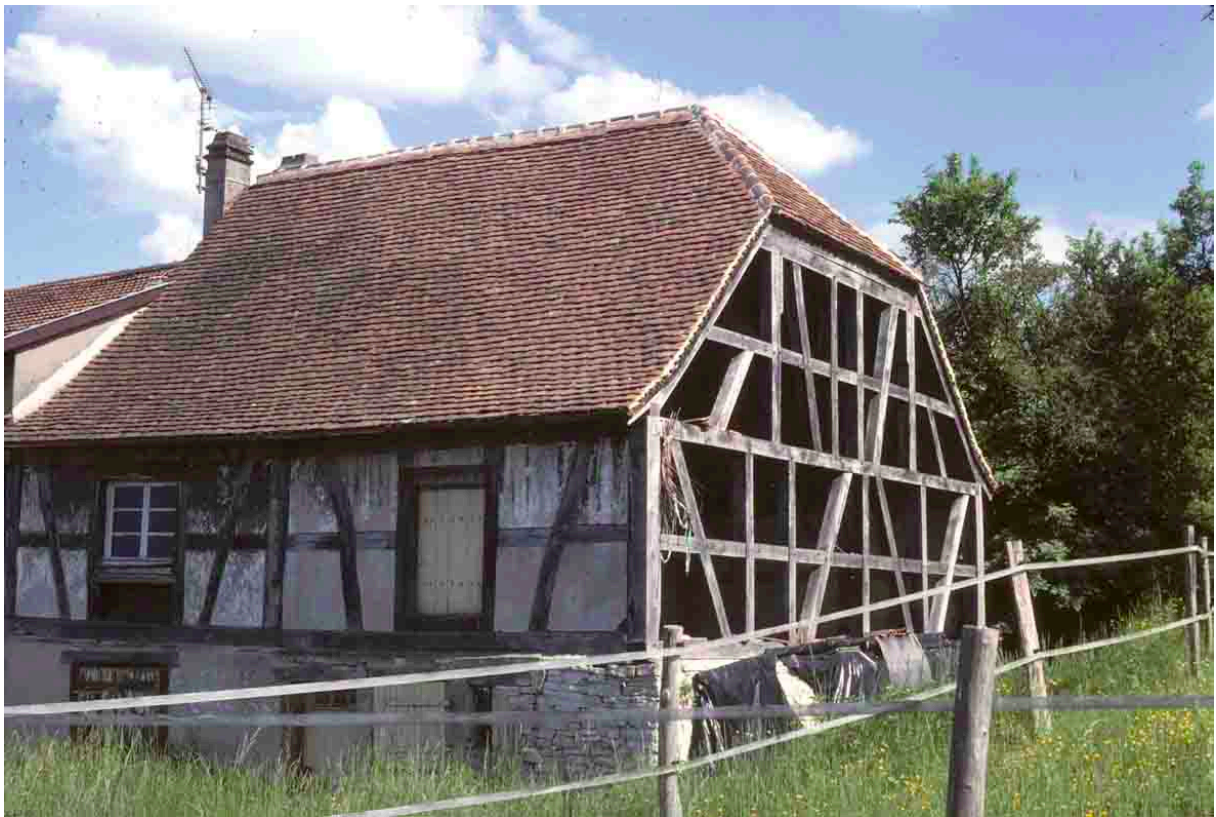
La toiture refaite, en 2002

La toiture comporte deux pans, reliés par une demi croupe ; orientée à l'ouest, celle-ci servait de déflecteur – disposition classique en Lorraine.

Cette couverture fut sans doute à l'origine faite en chaume, remplacé par la tuile plate écaille, probablement entre le milieu du XVIIIe siècle et celui du XIXe. Cela expliquerait que la charpente soit de structure aussi simple.
