A INSVILLER, LA MAISON DE ROMAIN BINDREIFF

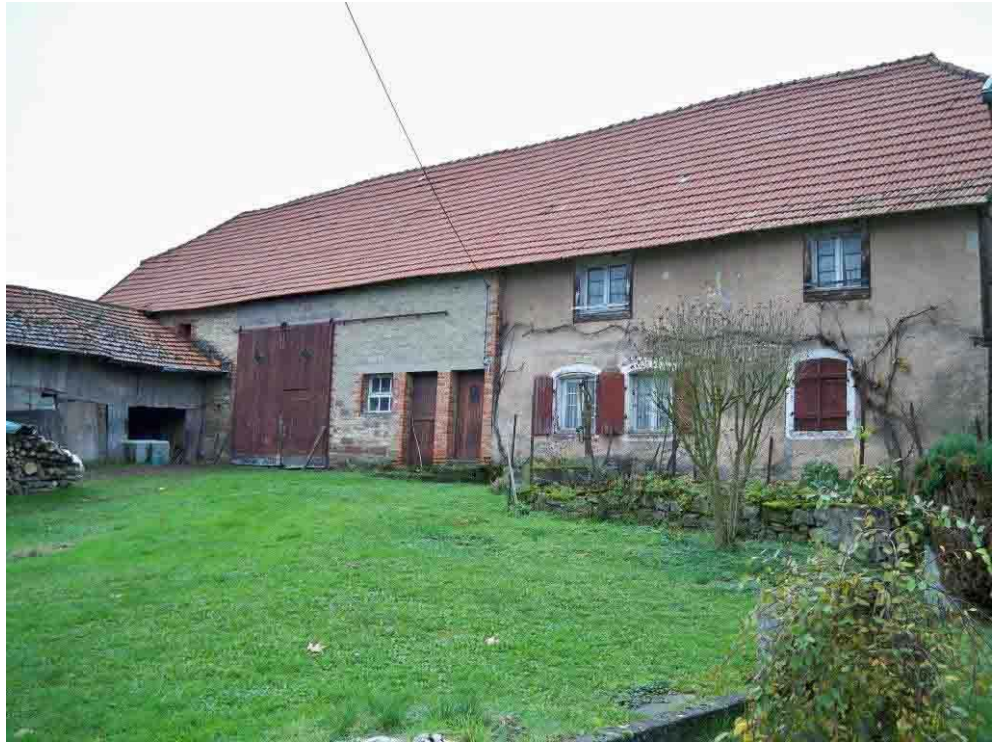
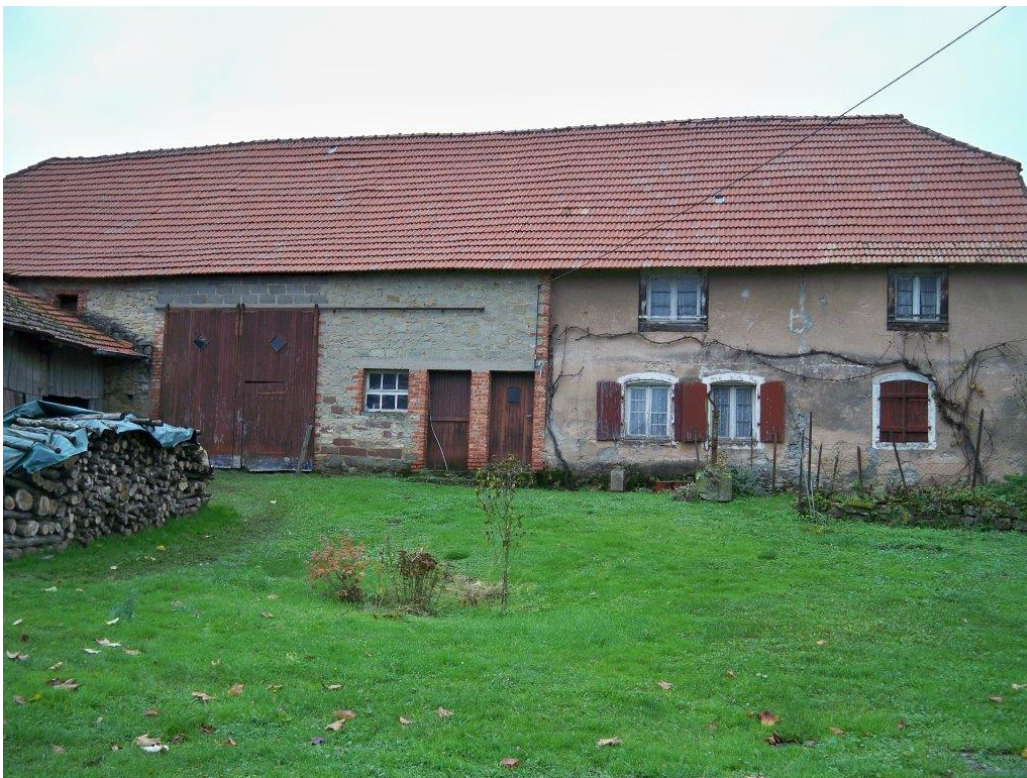
Cette maison révèle un type de maison de grand gabarit, représenté en plusieurs exemplaires à Insviller, à travers l'ancienne maison dite de la dime, détruite par un incendie dans les années 1980, et l'ensemble actuellement constitué par les deux maisons Kiehn et Strauss. Elle se constitue d'un important corps de logis, conservé en l'état, et d'un corps d'exploitation qui n'a pas gardé son aspect d'origine.

Par le style de ses ouvertures – linteaux en segments d'arc délardés -, le logis est datable de la seconde moitié du XVIII^e siècle. Le rez-de-chaussée est construit de pierre, l'étage en pan de bois ; il est probable que les deux structures soient contemporaines, la maison ayant été bâtie de manière hybride.

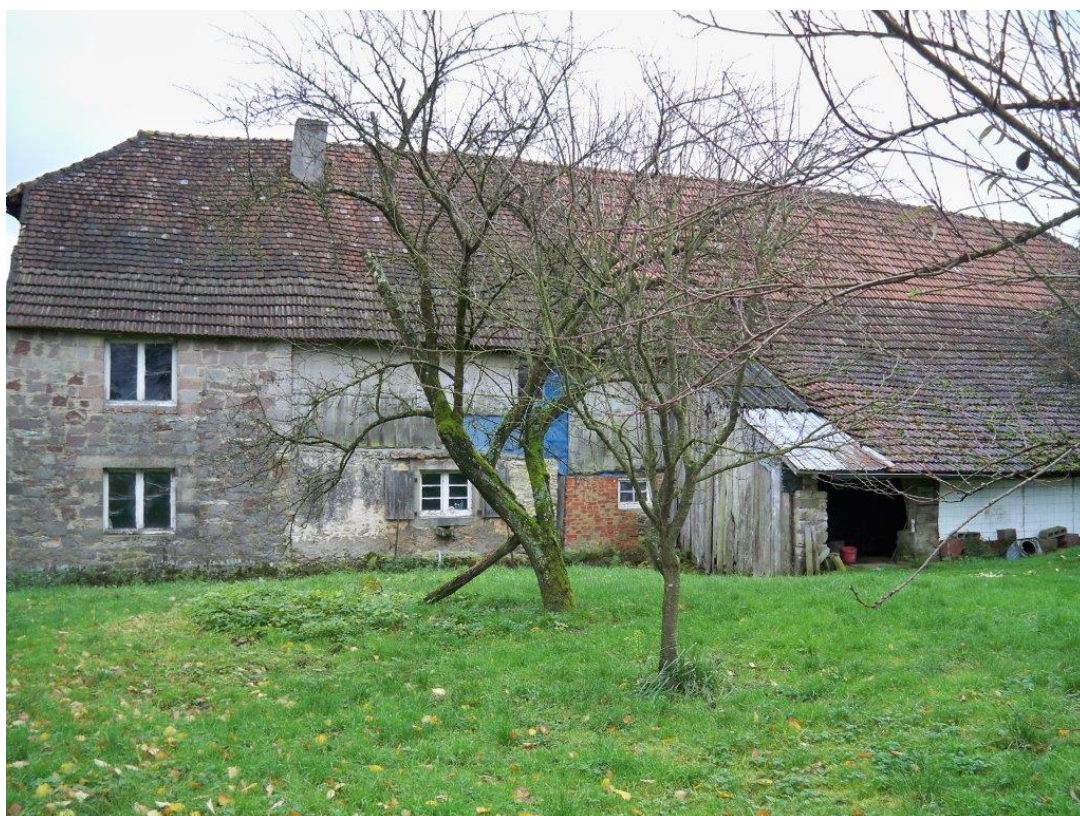
On observe, sur le versant arrière de la toiture, la présence de tuiles écailles dites « queue de castor ». la façade arrière est moins facilement lisible que la façade avant, mais on observe, sur la partie centrale, le double usage apparent, du moins à l'origine, de la pierre et du pan de bois.

Le style des ouvertures n'est plus très lisible mais on peut supposer que la maçonnerie, sur la gauche, est une reprise des XIX^e, voire du XX^e siècle. si cette partie de façade était d'origine, elle comporterait du pan de bois, au moins à l'étage.

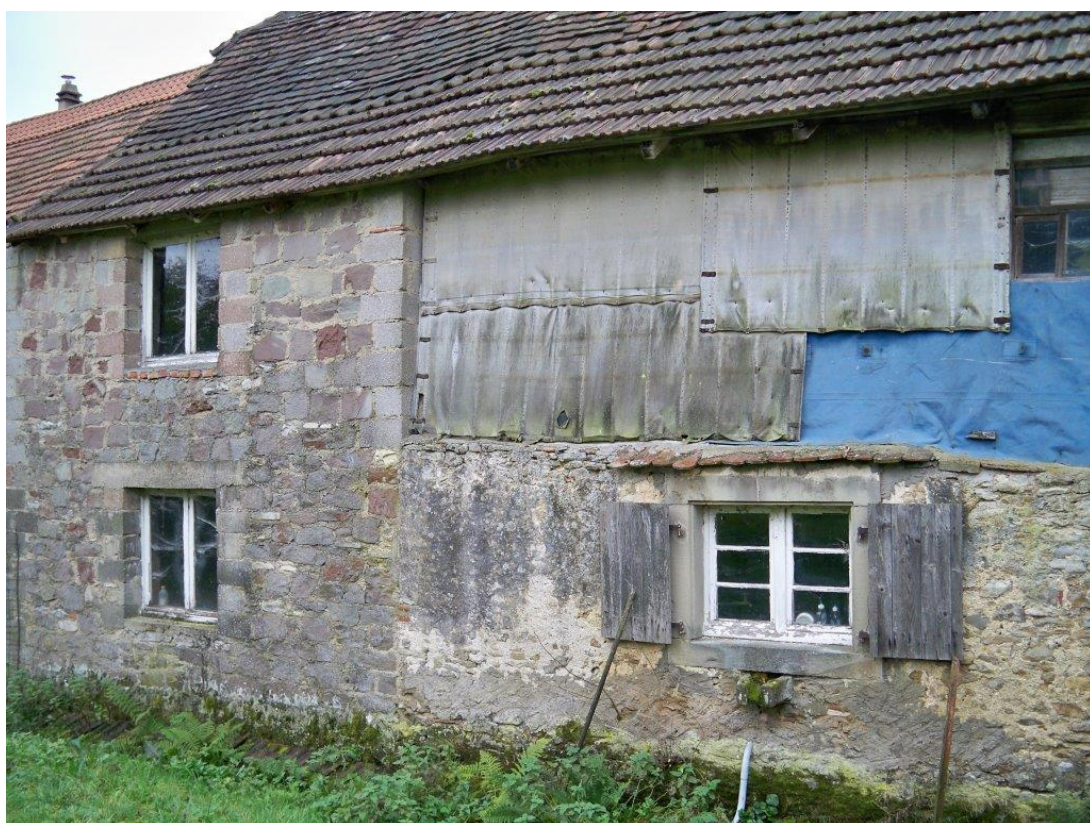
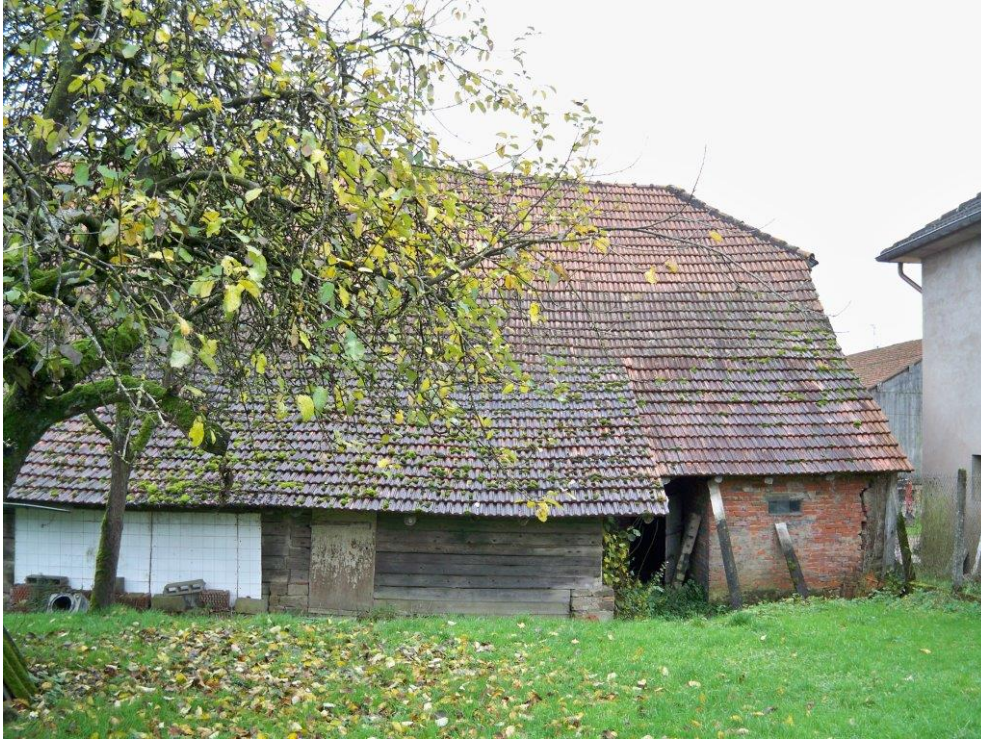
La façade arrière se porte assez bas, ce qui accentue l'ampleur de la toiture. On observe la présence d'un appentis nommé « hache », très classique en Lorraine. Cette asymétrie de toiture enrichit le volume de la maison, particulièrement remarquable pour son ampleur.

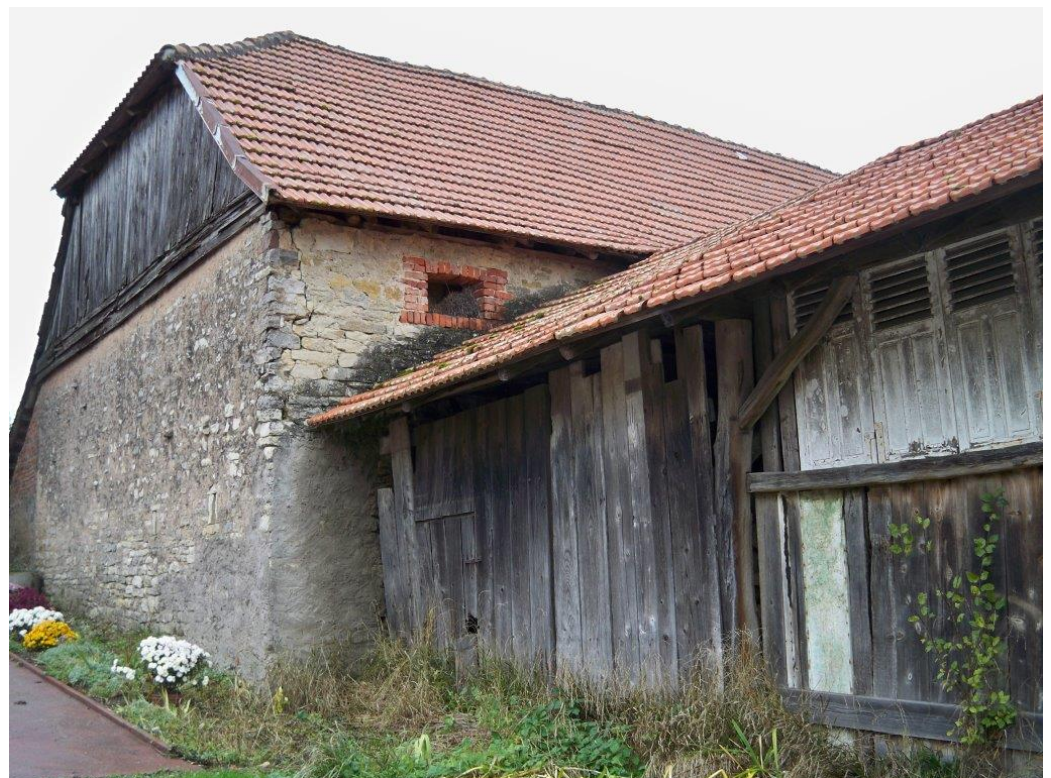
Le pignon gauche de la maison ne possède visiblement de pan de bois que dans son triangle, d'ailleurs réduit par la demi croupe.

Le pignon est autrement construit en pierre, mais nous ignorons si cette maçonnerie est contemporaine du reste de la maison. Cette petite ouverture en brique date vraisemblablement du XX^e siècle.

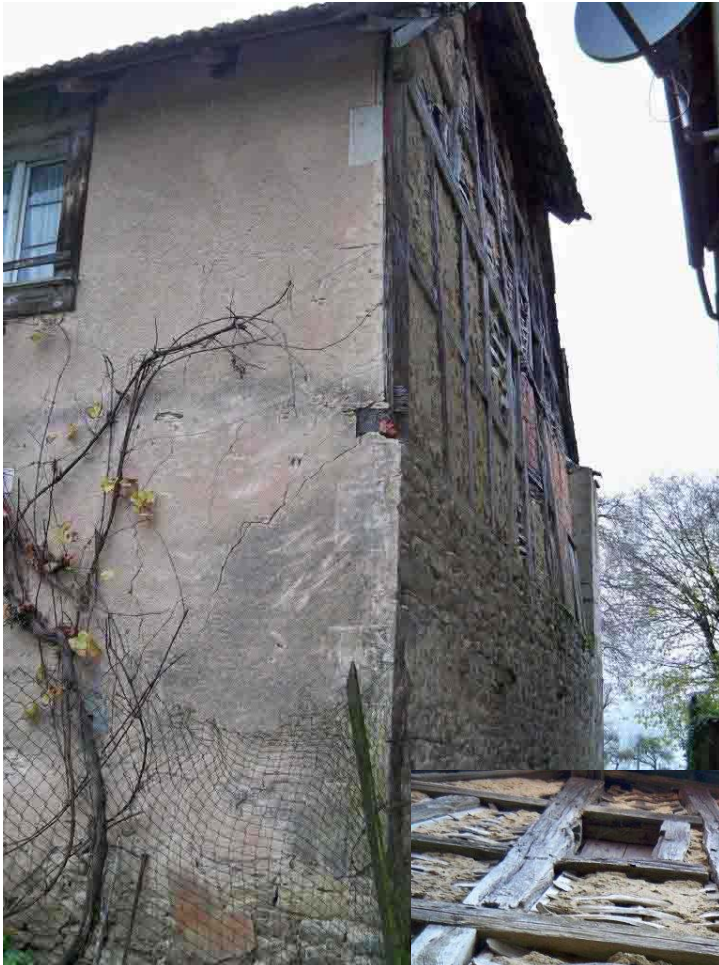
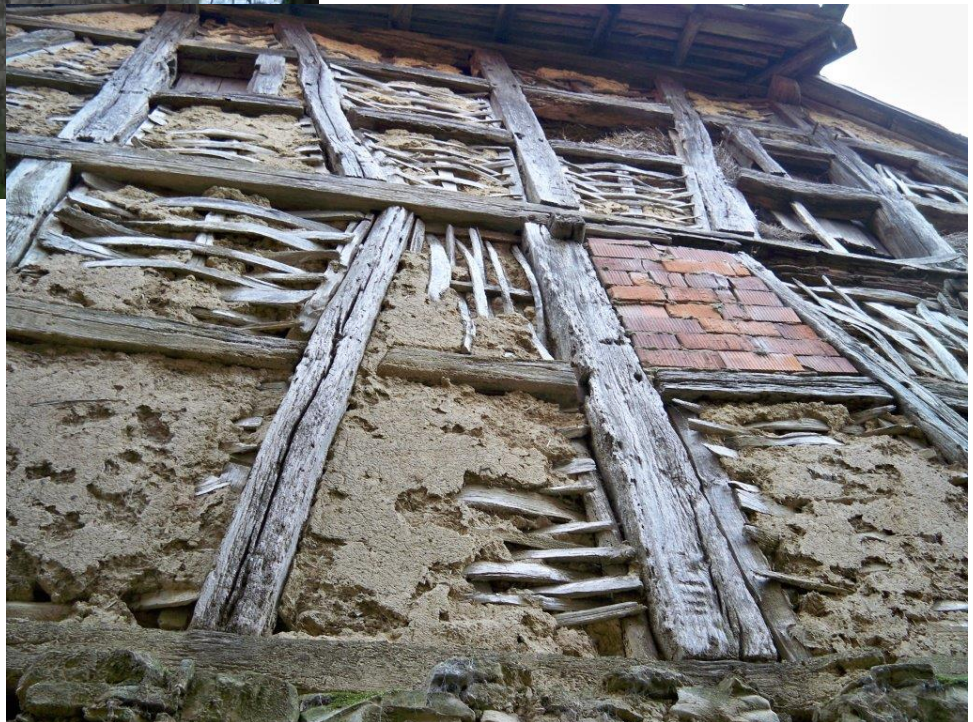
Le pignon droit est visiblement contemporain de la façade avant, construit, comme elle, de pierre au rez-de-chaussée et de pan de bois à l'étage. Des bois qu'il serait intéressant de dater par dendrochronologie, du moins si l'on peut trouver des traces d'aubier sur l'une ou plusieurs de ces poutres. La dendrochronologie ne permet toutefois que de dater l'année d'abattage du bois et non celle de sa mise en œuvre.

Ce pignon paraît abîmé, particulièrement sur sa base, mais il vaut par son authenticité. Au besoin, il serait possible de le doubler par une ferme, intérieurement. Les clayonnages, en bon état, gagneraient à conserver leur torchis, un véritable chantier de

restauration qui pourrait s'opérer dans le cadre d'un chantier participatif de « Maisons Paysannes de Moselle ».
